地震後の設備健全性確認

<(1) 炉内点検> (No.6関連)

平成27年7月29日

東北電力株式会社

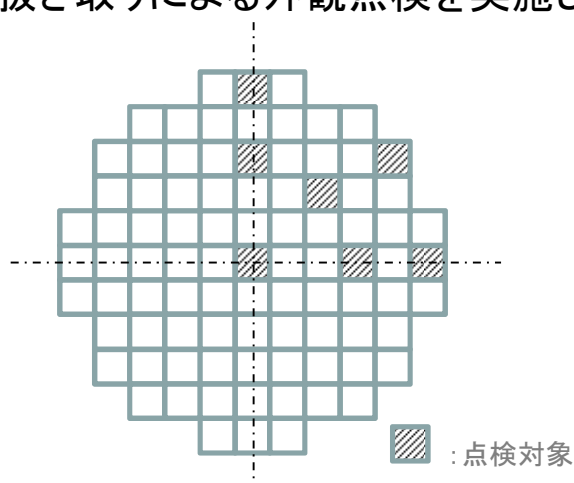
女川1号 制御棒点検対象
7本(全89本)

- 原子炉圧力容器内の制御棒は、対称性を有した配置となっていることから、90°分の3方位について、炉心および最外周のコーナ近傍を網羅するように点検対象を選定(女川1号機:7本。女川2, 3号機:8本)。
- 制御棒については配置によって地震の影響の受けやすさが変わるが、本選定方法により、配置による影響については網羅性があると考えている。
- 制御棒の点検範囲は全体外観とし、損傷(有害なき裂, 変形およびその他の欠陥)の有無を使用済燃料プール内で確認。
- 外観点検は、社内資格を有するプラントメーカー検査員および当社社員がそれぞれ確認しており、点検の信頼性を高めている。
- なお、制御棒は、通常の定期検査においては、2定期検査毎に2~4本の抜き取りによる外観点検を実施している。

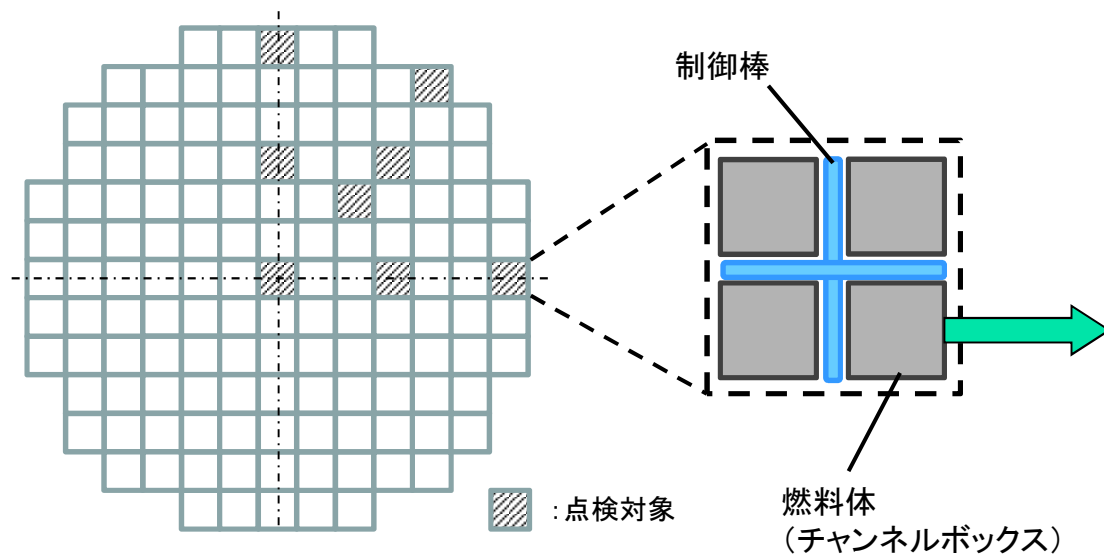
女川2, 3号 制御棒点検対象
8本(全137本)

- 原子炉压力容器内の地震後点検において選定した制御棒に隣接していたCB(1つの制御棒につき4体)を点検対象として選定(女川2号機では32体)。
- 原子炉内のCBについては、地震時には同じ揺れ方(振動モード)となることから、本選定方法により、配置による影響については網羅性があると考えている。
- CBの点検範囲は全体外観とし、異常な変形や損傷の有無を使用済燃料プール内で確認。
- 外観点検は、社内資格を有するプラントメーカー検査員および当社社員がそれぞれ確認しており、点検の信頼性を高めている。
- 今後実施する系統機能試験では、CBの健全性を含めた制御棒の挿入性を確認するため、全制御棒に対して挿入試験を実施予定。

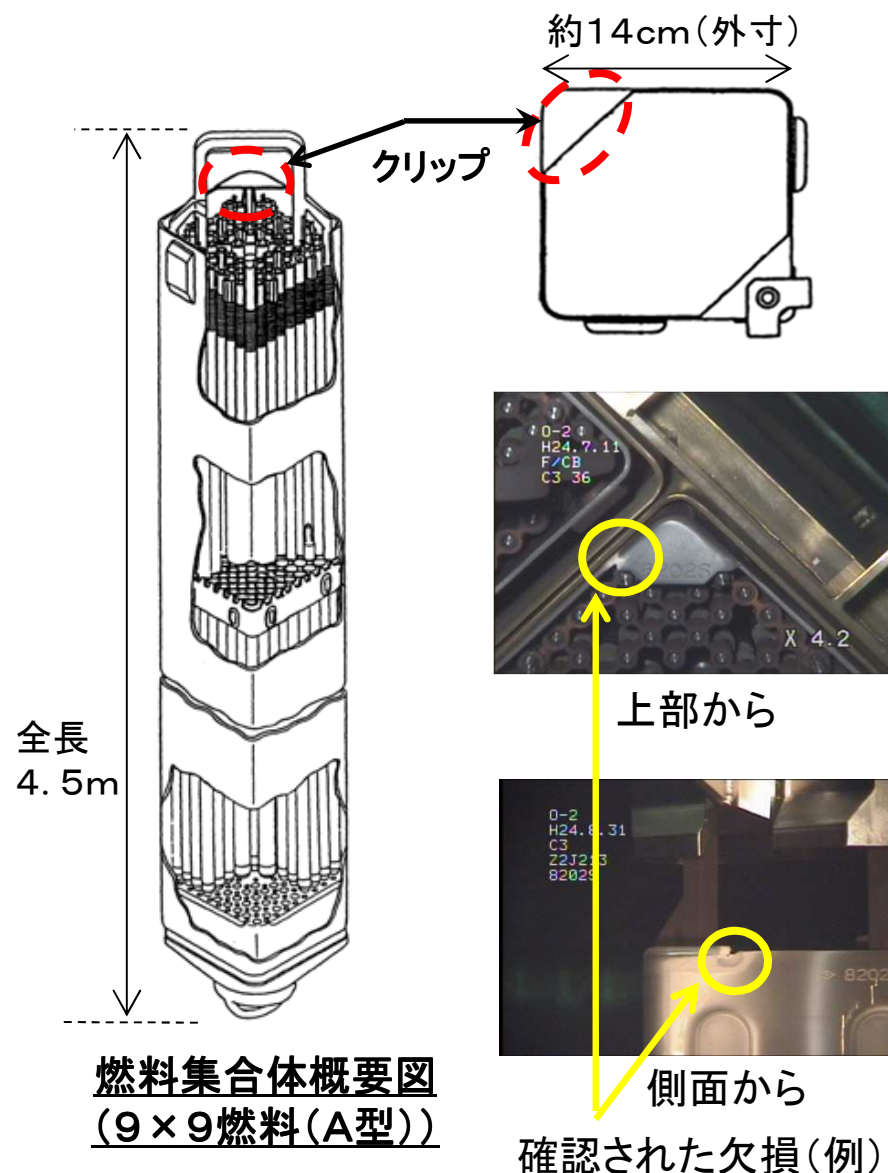
- ・13体の燃料のチャンネルボックス上部クリップ接合部に一部欠損を確認。(最大で長さ約1.6cm)
- ・チャンネルボックス上部の一部欠損以外に異常なし。
- ・欠損が燃料体の健全性、原子炉施設に影響しないことを確認。

製造時の溶接不良が原因で溶接部の耐食性が低下して腐食したものと推定。

チャンネルボックスを製造したメーカーにおいて、溶接設備を更新した。
