# 女川原子力発電所2号機警報発生事象および 火災発生情報の誤発信事象について

平成28年9月8日  
東北電力株式会社

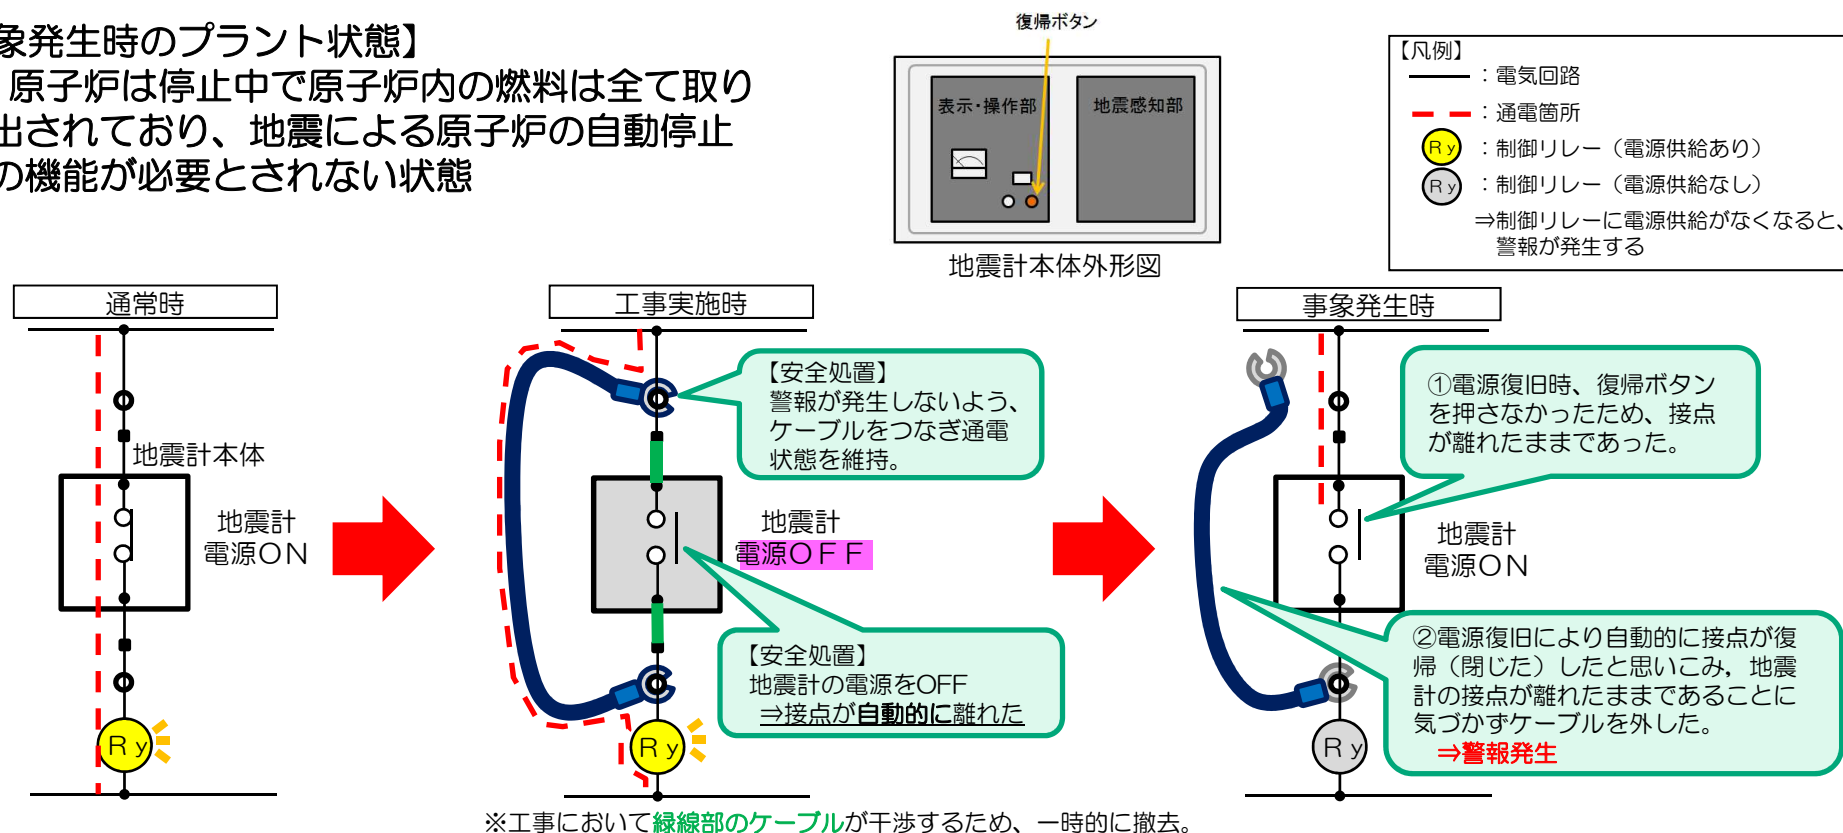
- 原子炉格納容器圧力逃がし装置（フィルタベント系）の設置工事に伴い、原子炉建屋に設置されている地震計のケーブルが干渉する可能性があったことから当該ケーブルを撤去するため、地震計を停止した。
- 作業終了後の平成28年7月8日、地震計を復旧する際、本来、地震計の本体にある復帰ボタンを押したうえで通常状態に復帰させる必要があったが、復帰ボタンを押さずに復旧したため、「原子炉建屋上部水平方向地震加速度大トリップ」※の警報が発生した。

※ 地震計が原子炉を自動停止させる設定値以上の揺れ(水平方向)を感知した場合に発生する警報。

- ・ 原子炉は停止中で原子炉内の燃料は全て取り出されており、地震による原子炉の自動停止の機能が必要とされない状態

- 原因は、地震計を通常状態に復帰させるための地震計本体にあるボタン（復帰ボタン）を押さないまま復旧したために発生したものの。

- ・ 本事象により警報が発生したものの、機器の動作はなかった。
  - ・ 女川2号機は停止中で原子炉の燃料は全て取り出しており、発電所設備への影響はなかった。
- 上記の原因を踏まえ、作業手順等の改善や教育の充実等の対策を講じていく。

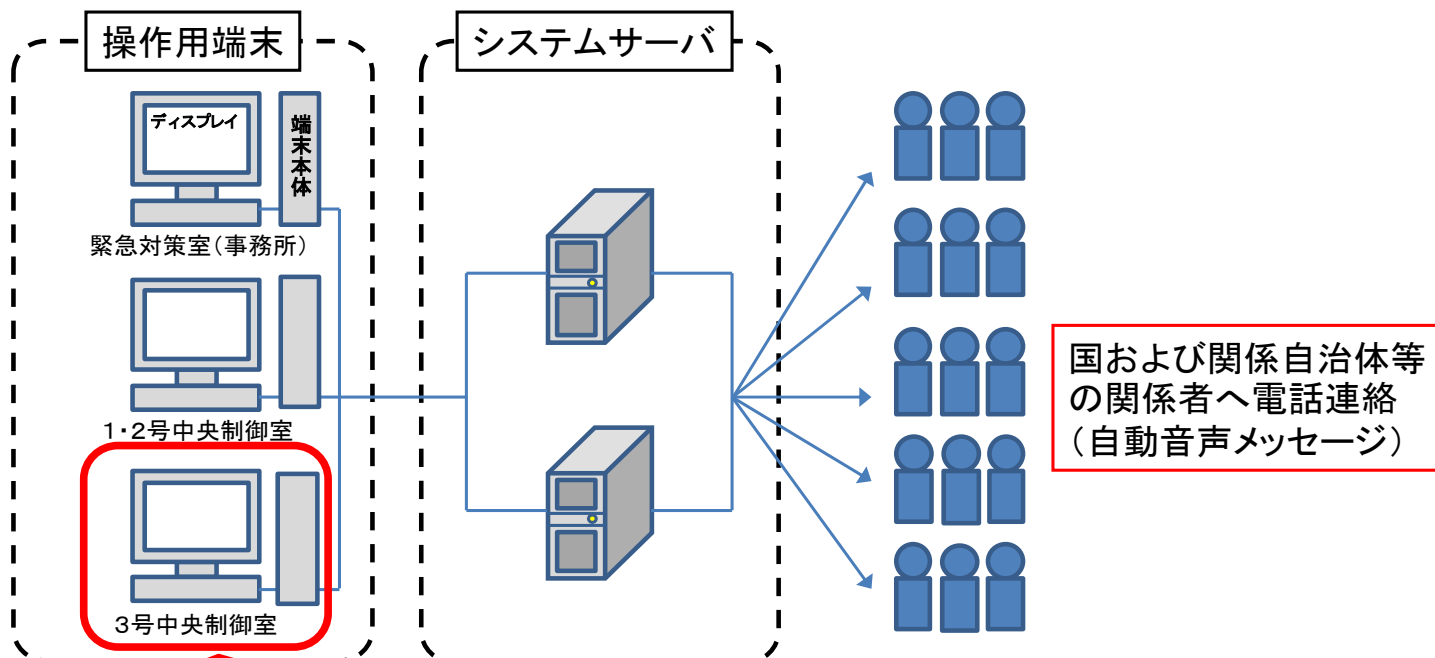
女川原子力発電所  
火災用緊急連絡装置 概略図

- 平成28年7月27日、女川原子力発電所3号機中央制御室に設置されている火災用緊急連絡装置※の定期的な時刻調整（1回／月）を実施しようとしたところ、当該装置ディスプレイの画面が表示されなかったことから、ディスプレイの交換作業を行っていた。
- 同日19時5分頃、当該装置から、実際に火災が発生していないにもかかわらず、国および関係自治体等の関係者に対し、火災発生情報が誤って発信される事象が発生した。

ディスプレイの交換作業を行っていた際に、火災発生情報が誤って発信されたもの

- 当該装置の点検時における誤操作を防止するため、電源を予め切ったうえで点検作業を行う。また、電源を入れたまま作業を行う必要がある場合(時刻調整等)は、通信用のケーブルを予め引き抜くなど、外部との通信ができない状態で行う
- 当該装置の平時(待機状態)における誤操作を防止するため、当該装置の改造(カードキーによる認証機能追加、画面内ボタン位置の変更等)を実施する

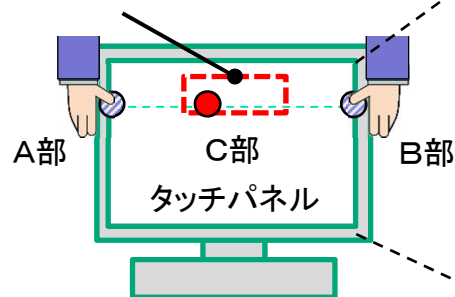
火災発生情報を発信するボタン

- ディスプレイ交換時、当該装置の誤作動を防止する観点から、ディスプレイの背面に接続されている電源ケーブルをディスプレイ本体から外すため、ディスプレイの向きを変えようとした際、タッチパネル式画面の縁(下図A部およびB部)に両手で複数回触れた
- 火災発生情報を発信する画面上のボタンには直接触れなかったものの、タッチパネル機能の特性(下図※参照)により、火災発生情報が誤って発信されたと推定

※当該ディスプレイに採用しているタッチパネルは、画面の2箇所(A部、B部)を同時に触れた場合、2箇所を結んだ直線上にあるボタン(C部)が作動することがある

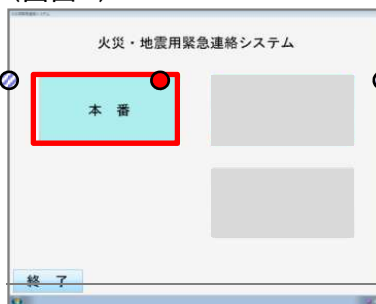
(画面1)

画面の縁に同時に触れたため、「本番」ボタンが作動(画面2に遷移)

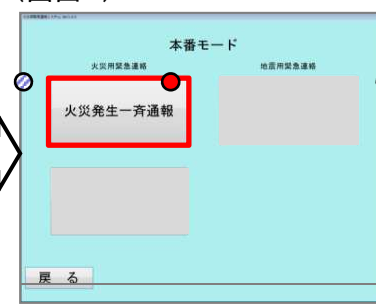
(画面2)

その状態で、画面1の「本番」と同じ位置の「火災発生一斉通報」ボタンが作動(画面3に遷移)

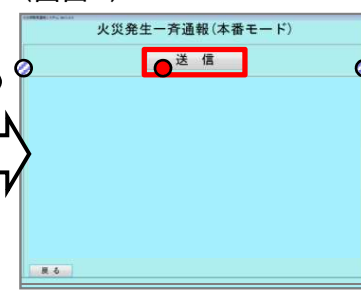
(画面3)

再び、画面の縁を同時に触れた際、「送信」ボタンが作動し、誤発信に至った
