地震後の設備健全性確認

令和元年10月11日
東北電力株式会社

【資料－2】 地震後の設備健全性確認について

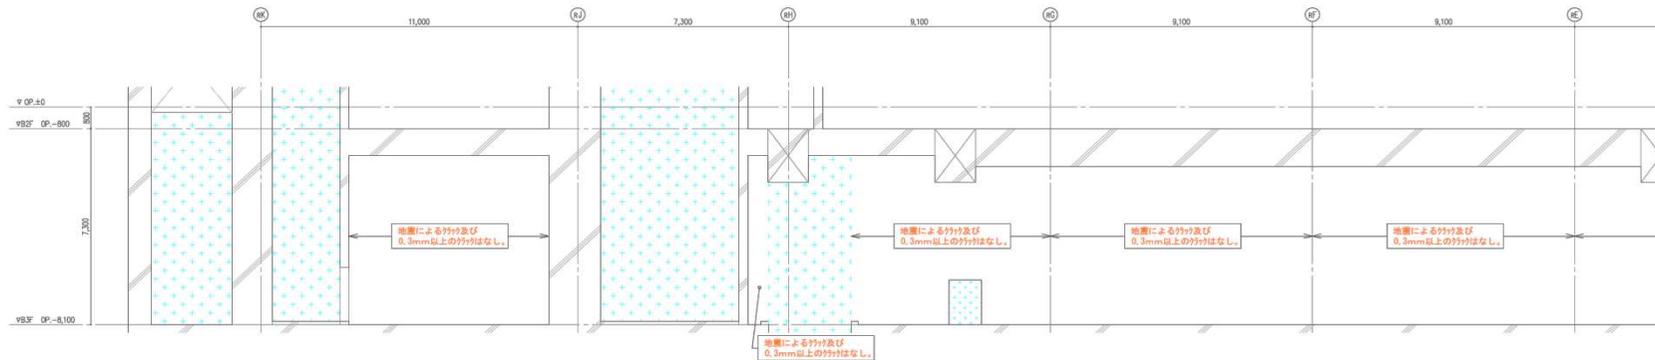
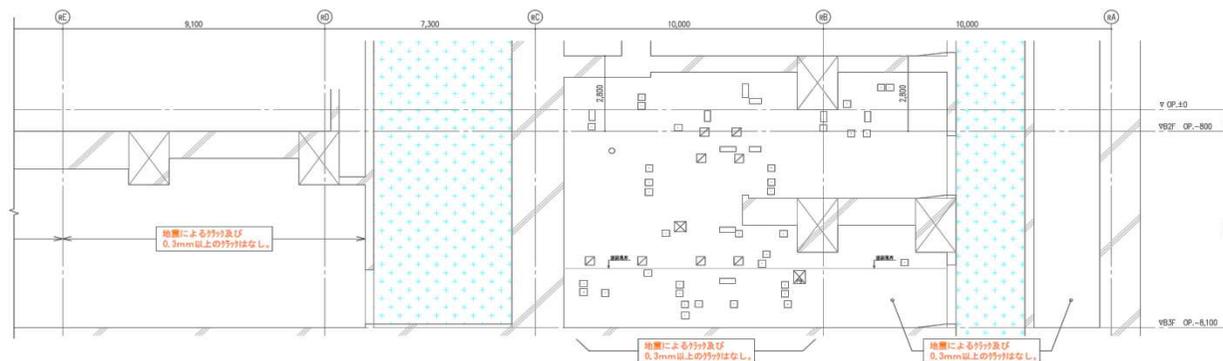
地震後点検結果の概要(2号機原子炉建屋 地下3階の例)

➤ 原子炉建屋(地下3階)に対する点検の結果, ひび割れはほとんど認められず, 追加点検の目安となる, 地震により生じた幅1.0mm以上のひび割れは確認されなかった。

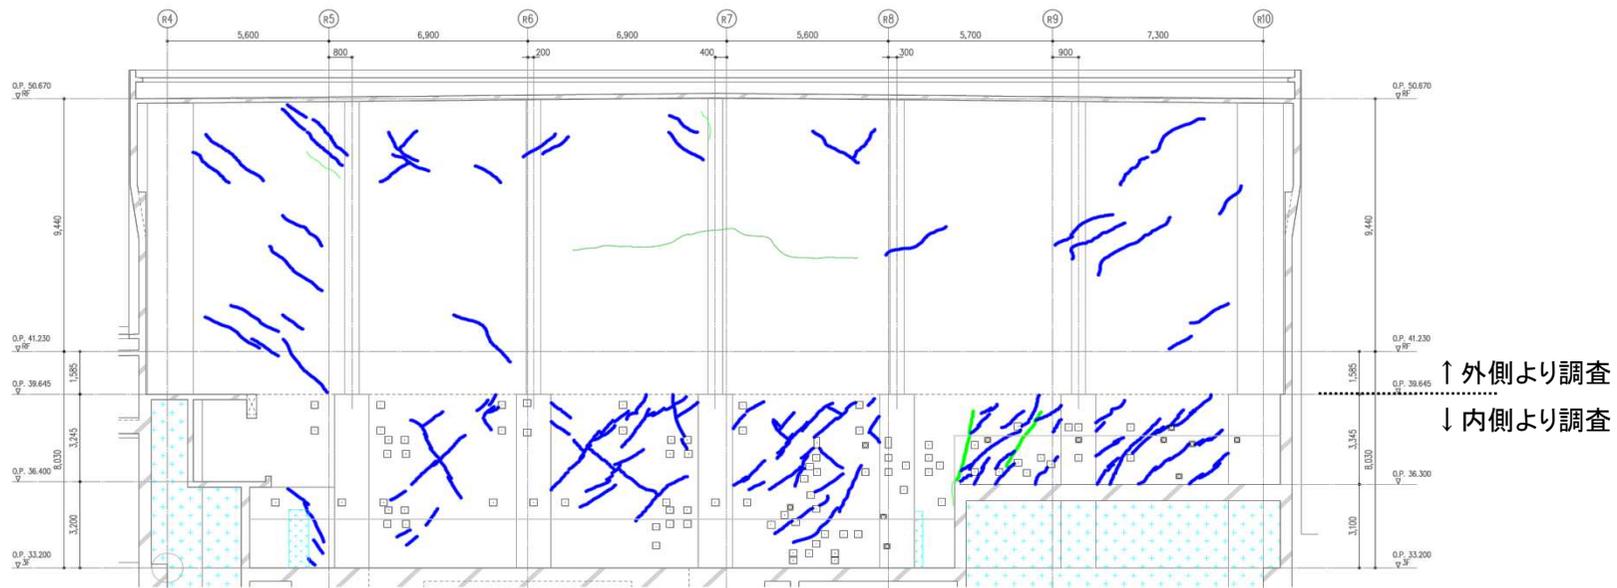
地震後点検結果の概要(2号機原子炉建屋 地上3階の例)

▶ 原子炉建屋(地上3階)に対する点検の結果, 幅0.3mm未満の微小なひび割れは比較的多く認められたが, 追加点検の目安となる, 地震により生じた幅1.0mm以上のひび割れは確認されなかった。

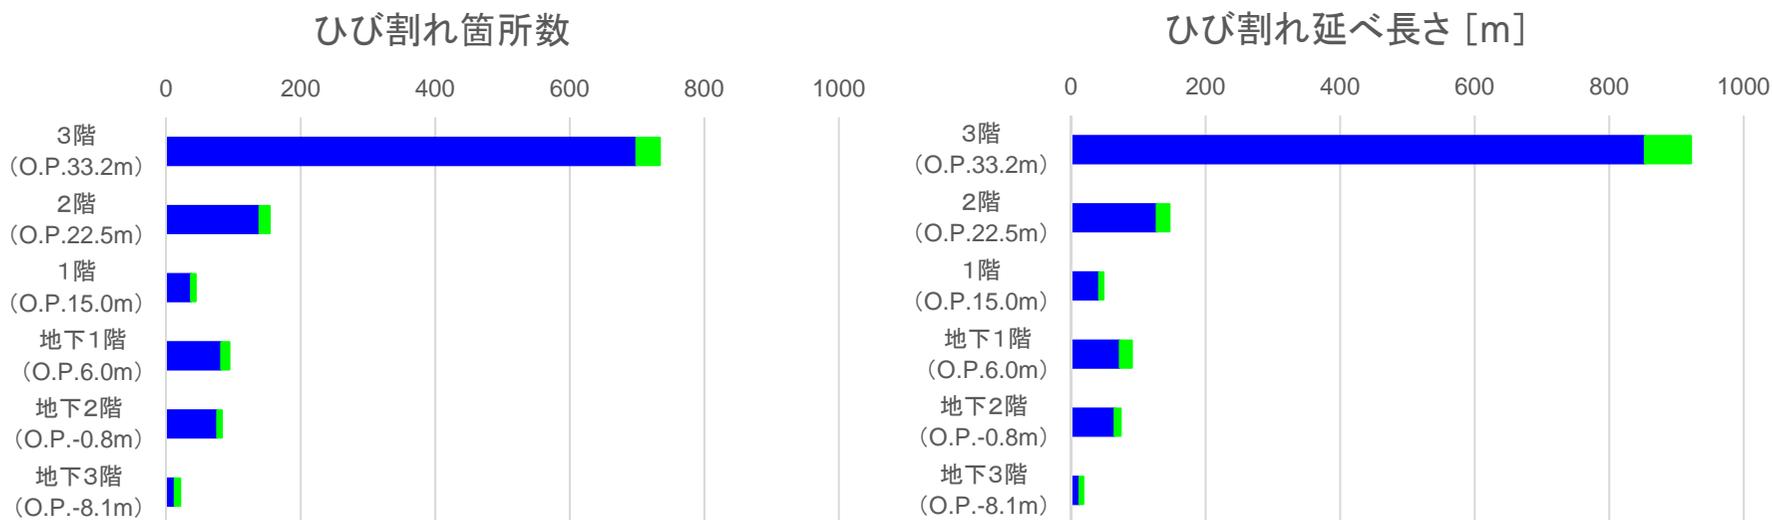
当該地震により発生したことが否定できないひび割れ(耐震壁)

※最大のひび割れ幅は0.6~0.7mm程度で数ヶ所

幅1.0mm以上のひび割れはない

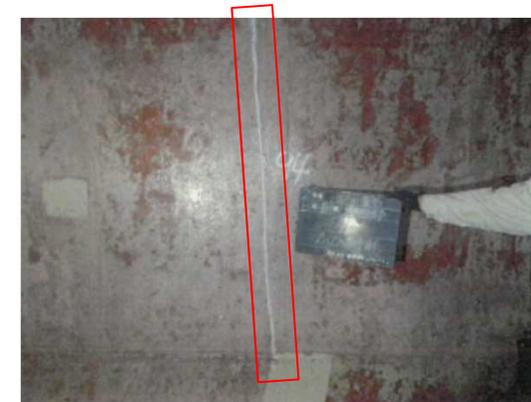
写真②

➤ 屋外重要土木構築物に対する点検の結果, 耐震性に影響を与えるひび割れは確認されず, 異常はなかった。

白線は、ひび割れ上にマーキングしたもの

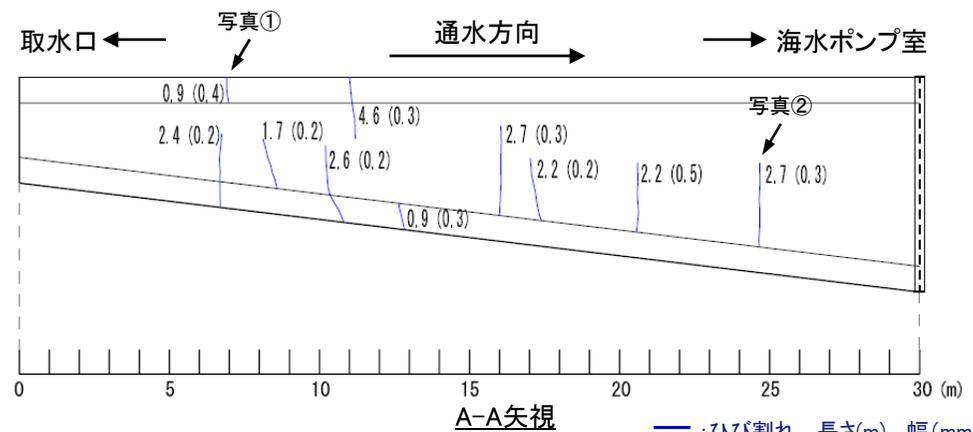
ひび割れ調査図

— :ひび割れ 長さ(m), 幅(mm)
建設時の温度応力によるひび割れ

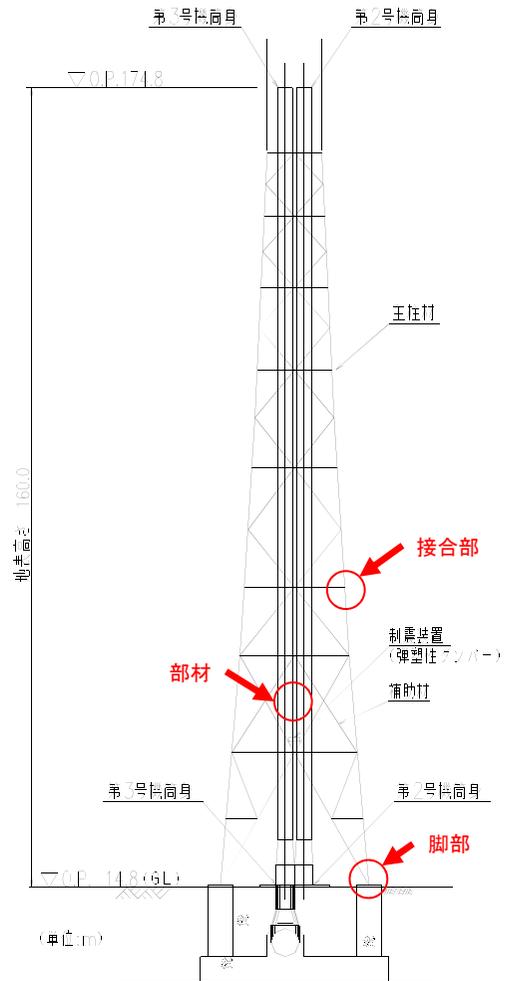
排気筒調査図

➤ 排気筒に対する点検の結果, 部材, 接合部及び脚部に変形, 破断, ボルトの緩み等は確認されず, 異常はなかった。

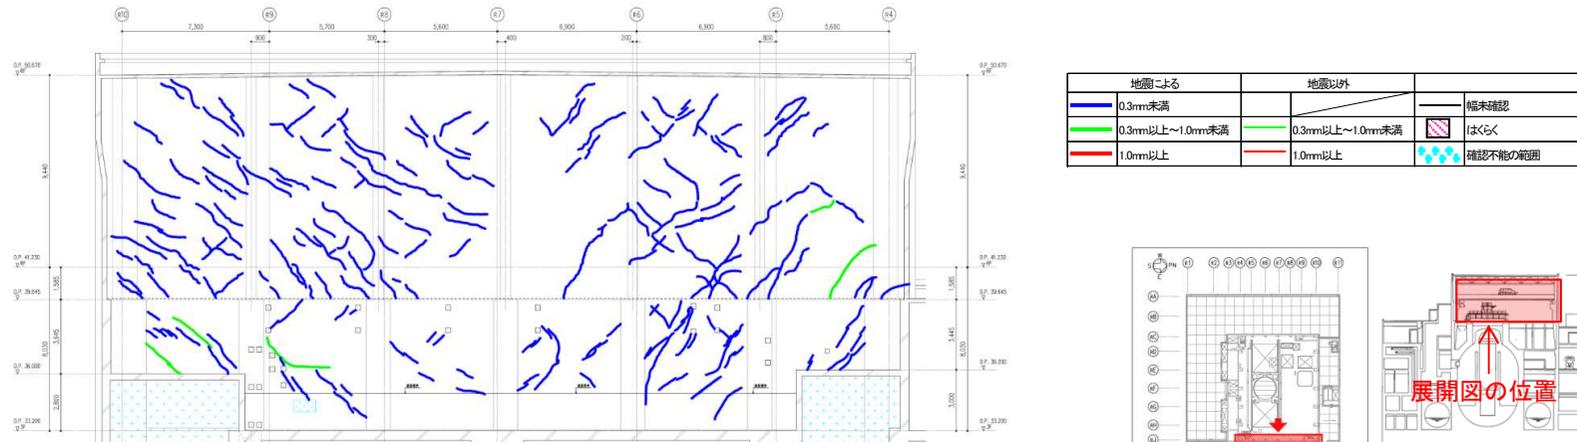
被害状況(CRF北東面, RJ通り)

➤ 解析結果による面内せん断ひずみは、ひび割れ発生の目安値を上回っており、点検結果においてひび割れが多く見られることと整合している。

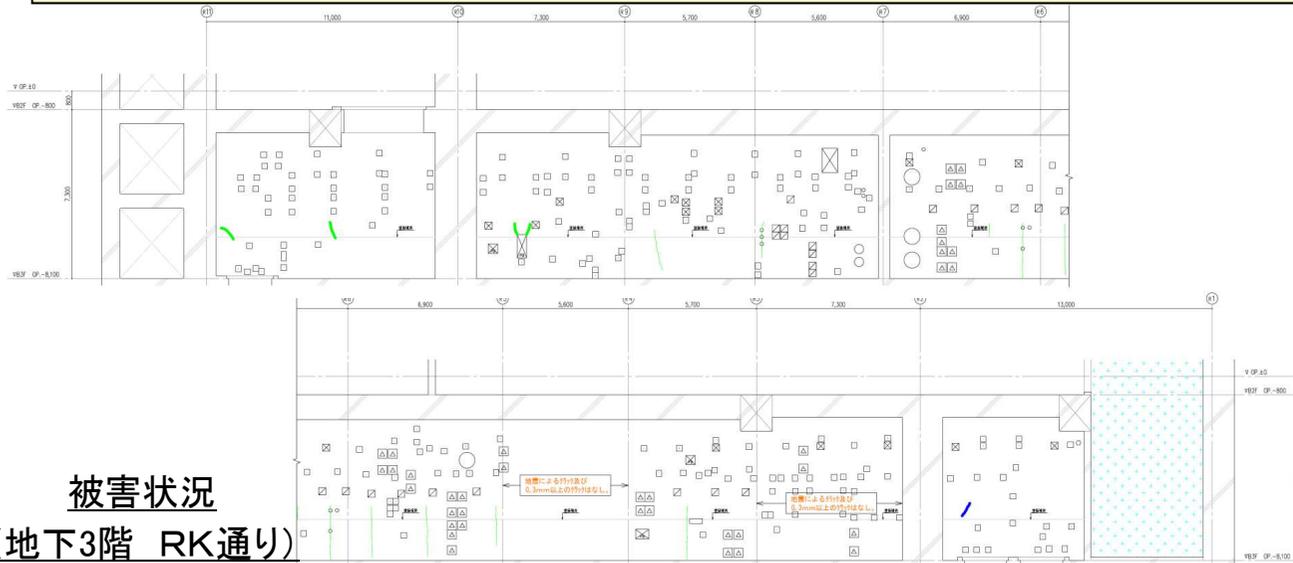
➤ 解析結果による面内せん断ひずみは、ひび割れ発生を目安値程度であり、点検結果においてひび割れが若干確認されていることと整合している。

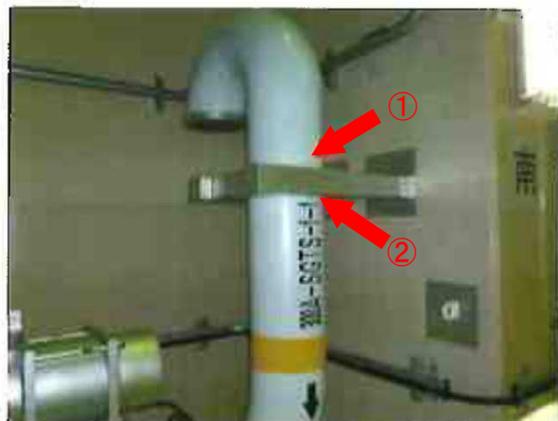
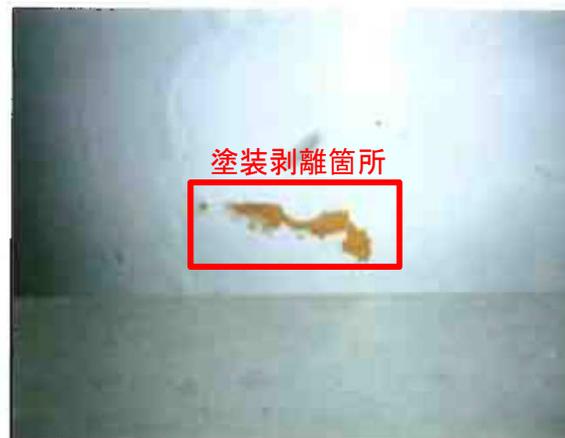
①の矢視
(サポート斜め上から)

- 事象(配管と配管サポートの擦れによる塗装剥離)
外観目視点検を実施したところ、非常用ガス処理系統配管に配管サポートとの擦れによる塗装剥離を確認した。
- 所見
地震時の揺れにより、配管と配管サポートの擦れによる塗装剥離が発生したと考えられる。
- 対応内容
塗装剥離箇所に対して補修を実施した。

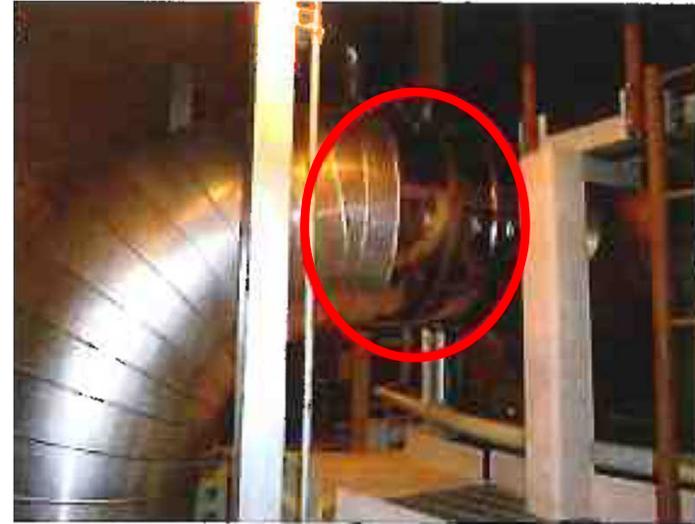
- 事象(配管保温外装カバーのずれ)
外観目視点検を実施したところ、主蒸気系配管の保温外装カバーがずれていることを確認した。
- 所見
地震時の揺れにより、配管から保温外装カバーがずれたと考えられる。
- 対応内容
ずれた保温外装カバーを元の位置に復旧した。

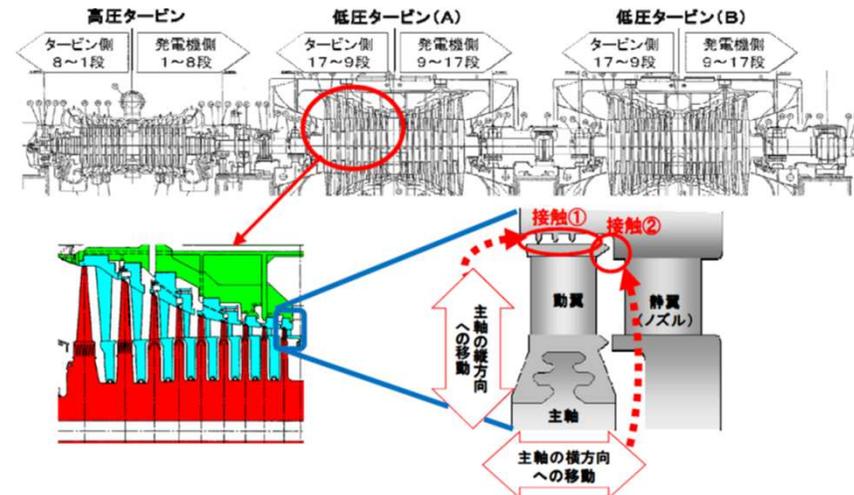
- 事象(高・低圧タービンの動翼と静翼の接触)
主タービンの設備点検を実施したところ、高・低圧タービンの一部に動翼と静翼との接触痕を確認した。
- 所見
地震時の揺れにより、高・低圧タービンの動翼と静翼が接触したものと考えられる。
なお、本事象による主タービンの安全機能への影響はなかった。
- 対応内容
動翼と静翼の接触痕については、表面研磨等の手入れ、補修を実施した後、非破壊検査を実施し、異常のないことを確認した。

接触状況(動翼側)	手入れ後
接触①		
接触②

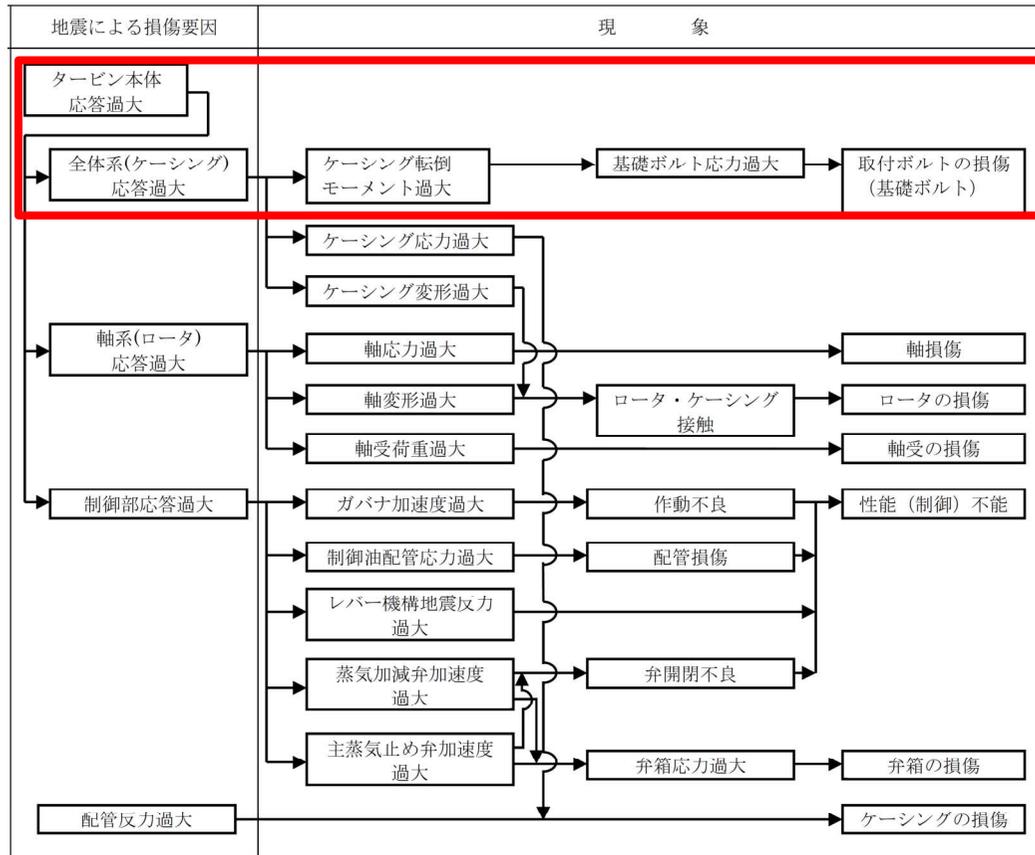
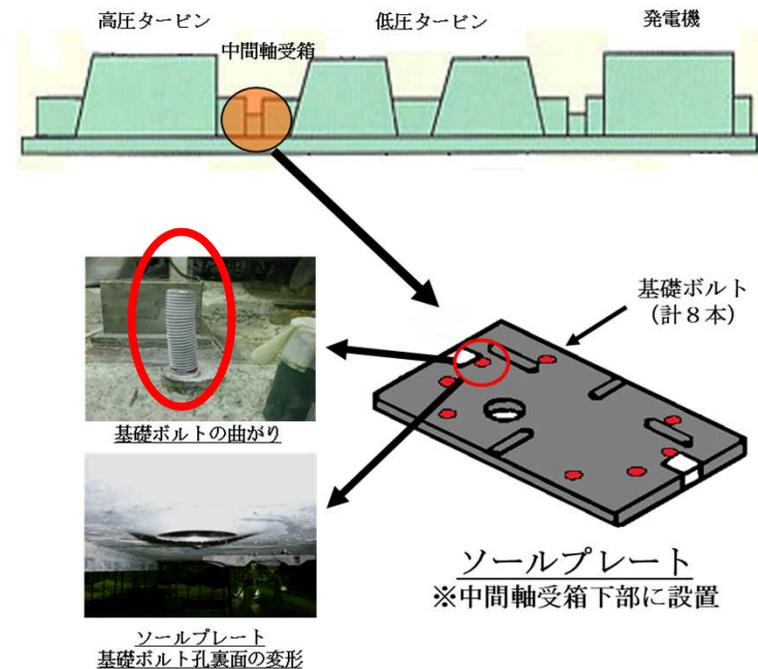
主タービンにおける損傷要因モード

- 主タービンに対する地震による損傷要因として、タービン本体の応答が過大となり、それによる荷重の伝達・影響によって基礎ボルトの損傷が想定されることを分析した。
- これに対して、地震後の主タービンに対する点検結果として、中間軸受箱の基礎ボルトの曲がりを確認しており、事前に想定した損傷要因分析結果と整合していることが確認された。

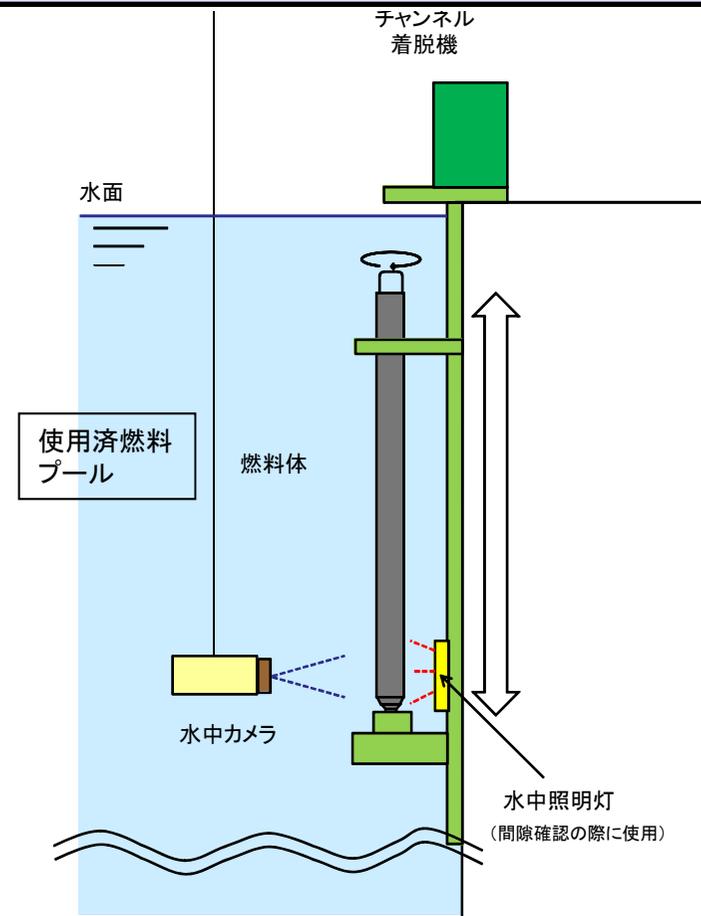
燃料集合体の外観点検

- 燃料集合体の目視点検は, 抜き取りにより実施しており, 点検対象の選定にあたっては, 燃料の燃焼の度合い等を考慮することで網羅性を確保(次項参照)。
- 目視点検の結果, 地震による変形や損傷は認められなかった。
