令和4年3月16日福島県沖を震源とする 地震時の2, 3号機の放水口モニターの停止 事象について

令和4年8月9日
東北電力株式会社

1. 2022年3月16日地震時の2, 3号機の 放水口モニターの停止事象に至った原因と対策

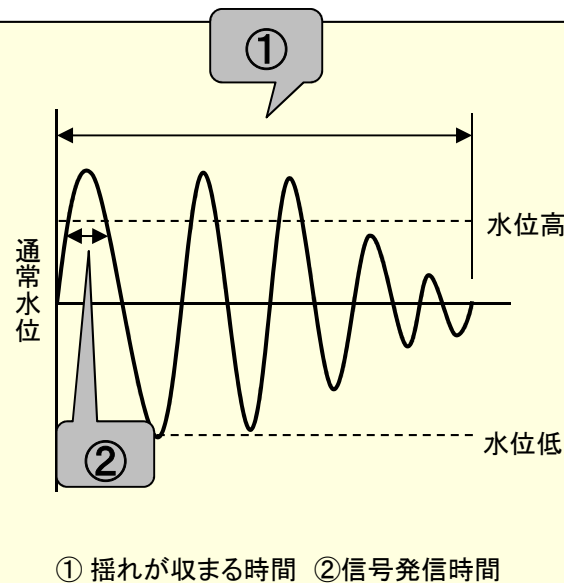
タイマーの設定時間を1秒(地震により繰り返し検知される「水位高」※1回あたりの信号発信時間(右図②)の2倍)から、3分(地震による水面の揺れが収まる時間(右図①))へ戻す

※「水位高」(通常水位+10cm)の方が「水位低」(通常水位-30cm)より検知しやすい

混合槽の水面の揺れが十分に収まった後に水位信号が発信されるように、タイマーの設定時間を当初の3分に戻す
(2022年4月27日実施済み)

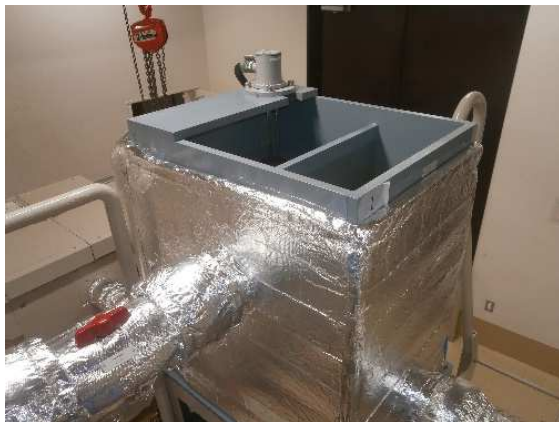
混合槽(2号機)

- 混合槽の水位が一時的に変動したことにより、「水位高」または「水位低」信号を発信，水中ポンプが停止し，放水口モニターによる測定と当該データの伝送が停止した。（2022年3月16日地震時と同様の事象）

- 地震による混合槽水位の一時的な変動による水中ポンプの停止を極力回避させるため，「水位高」または「水位低」信号が3分間継続した場合に水中ポンプが停止するようタイマーを設置した。

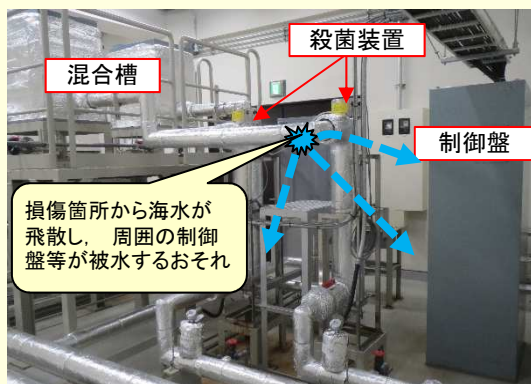
混合槽の配管損傷時の影響(イメージ)

地震等により混合槽入口側の配管に亀裂等が生じた場合、水中ポンプの運転が継続することで当該箇所から海水が飛散し、制御盤等が被水して故障する可能性が考えられた

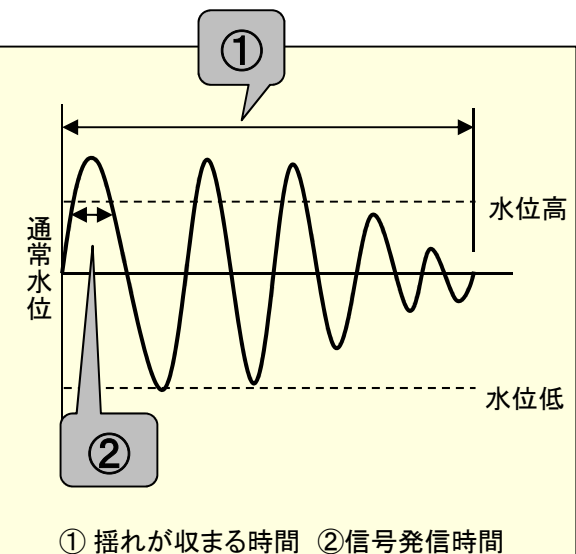
タイマーの設定時間を3分(地震による水面の揺れが収まる時間(右図①))から、混合槽の形状に基づく評価を行い、1秒(地震により繰り返し検知される「水位高」※1回あたりの信号発信時間(右図②)の2倍)に変更

※「水位高」(通常水位+10cm)の方が「水位低」(通常水位-30cm)より検知しやすい

上記の対策を講じていたにもかかわらず、2022年3月16日の地震では、2, 3号機放水口モニターが欠測
