1号機仮設放水口モニターの計数率変動 およびその要因について

2023年2月3日

東北電力株式会社

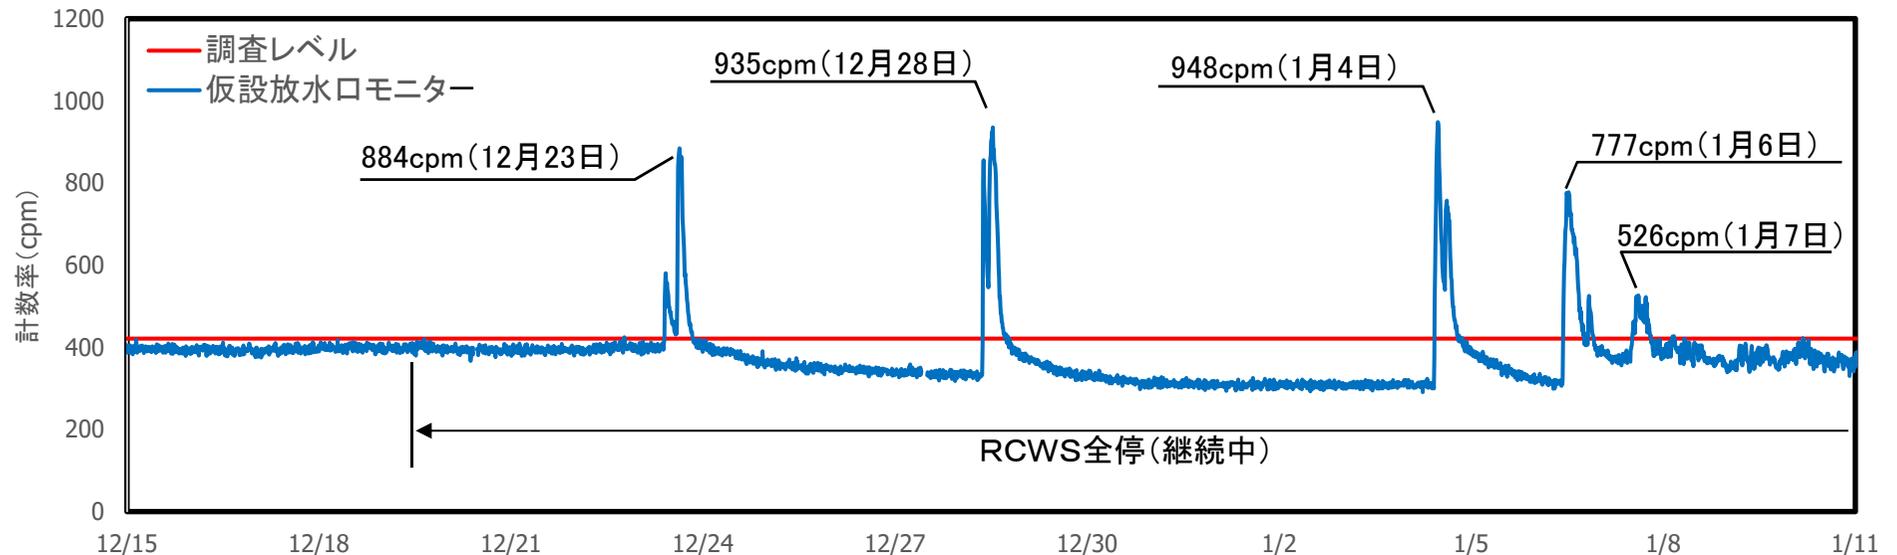
図1 仮設放水口モニターの計数率推移

- 12月19日に原子炉補機冷却海水系*（以下、「RCWS」という。）を全停させ、水位低下作業を実施した。その際、図1のとおり、仮設放水口モニターの計数率が変動した。

- なお、計数率の上昇が確認された期間中は、発電所からの放射性液体廃棄物の放出は実施していない。

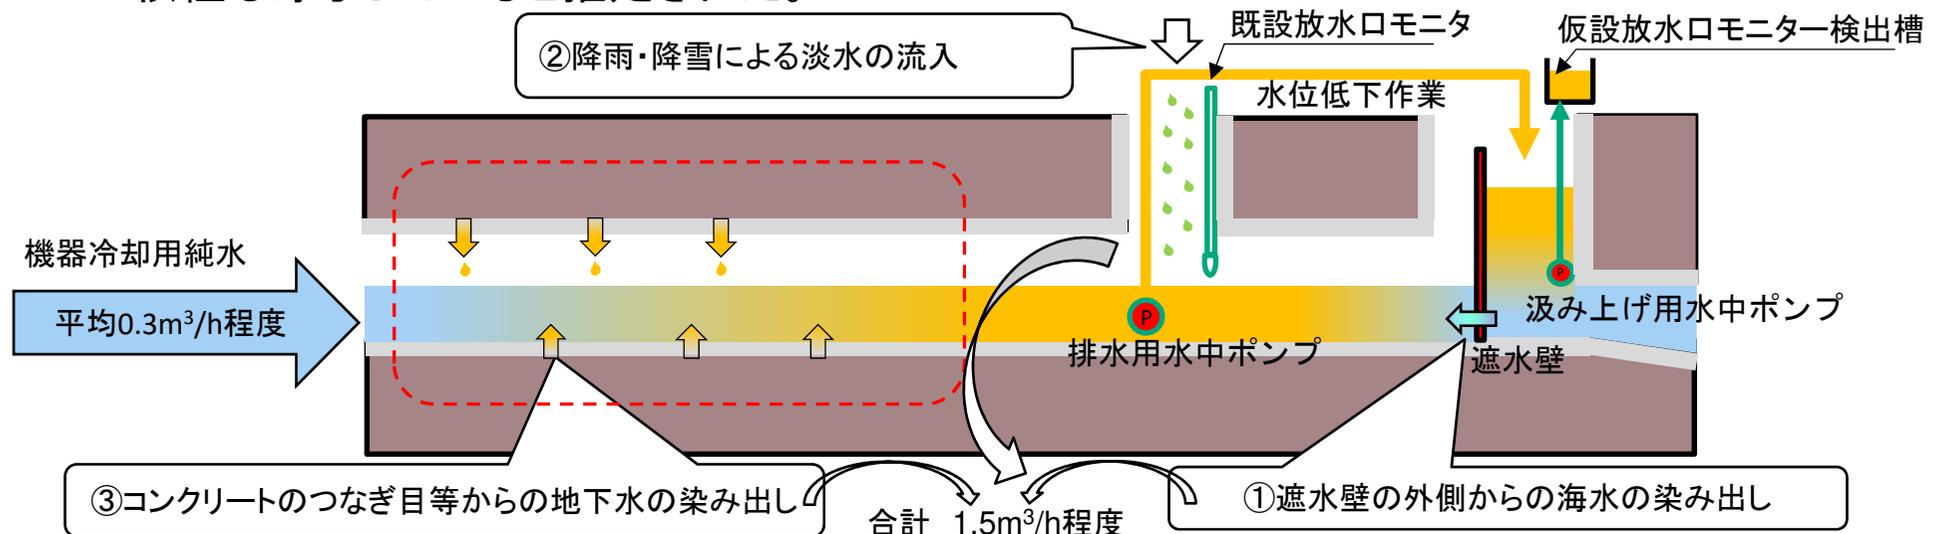
図3 放水路内への流入等について

- 工事に伴い、放水路内の水位を低く維持していたところ、水位の上昇傾向が想定よりも大きく、調査の結果、放水路内への海水や地下水の染み出し等※¹によるものと推定した。
 ※¹:放水路の構造上問題となるひび等の損傷は確認されていない。また、コンクリート水路においてつなぎ目等からの水の染み出しは一般的に確認される事象である。
- 機器を冷却するための純水以外に放水路内に流入する水は図3で示す①～③であり、流入量は合計で1.5m³/h程度※^{2,3}であった。
 ※²: 2023年1月10日に放水路内に立ち入り、海水・地下水の染み出しが確認され、容器で採取可能な箇所の実測値。
 ※³: 実測した当日降雨・降雪なしのため①と③の合計値。なお、時期等により流入量は変動するものと考えられる。
- 放水路内から採取した地下水からは天然放射性核種 (Bi-214等) が検出されたことから、これまで1号機仮設放水口モニター上昇に寄与する天然放射性核種については、コンクリートや降雨・降雪由来と考えていたが、それに加えて地下水に含まれている天然放射性核種も寄与していると推定された。

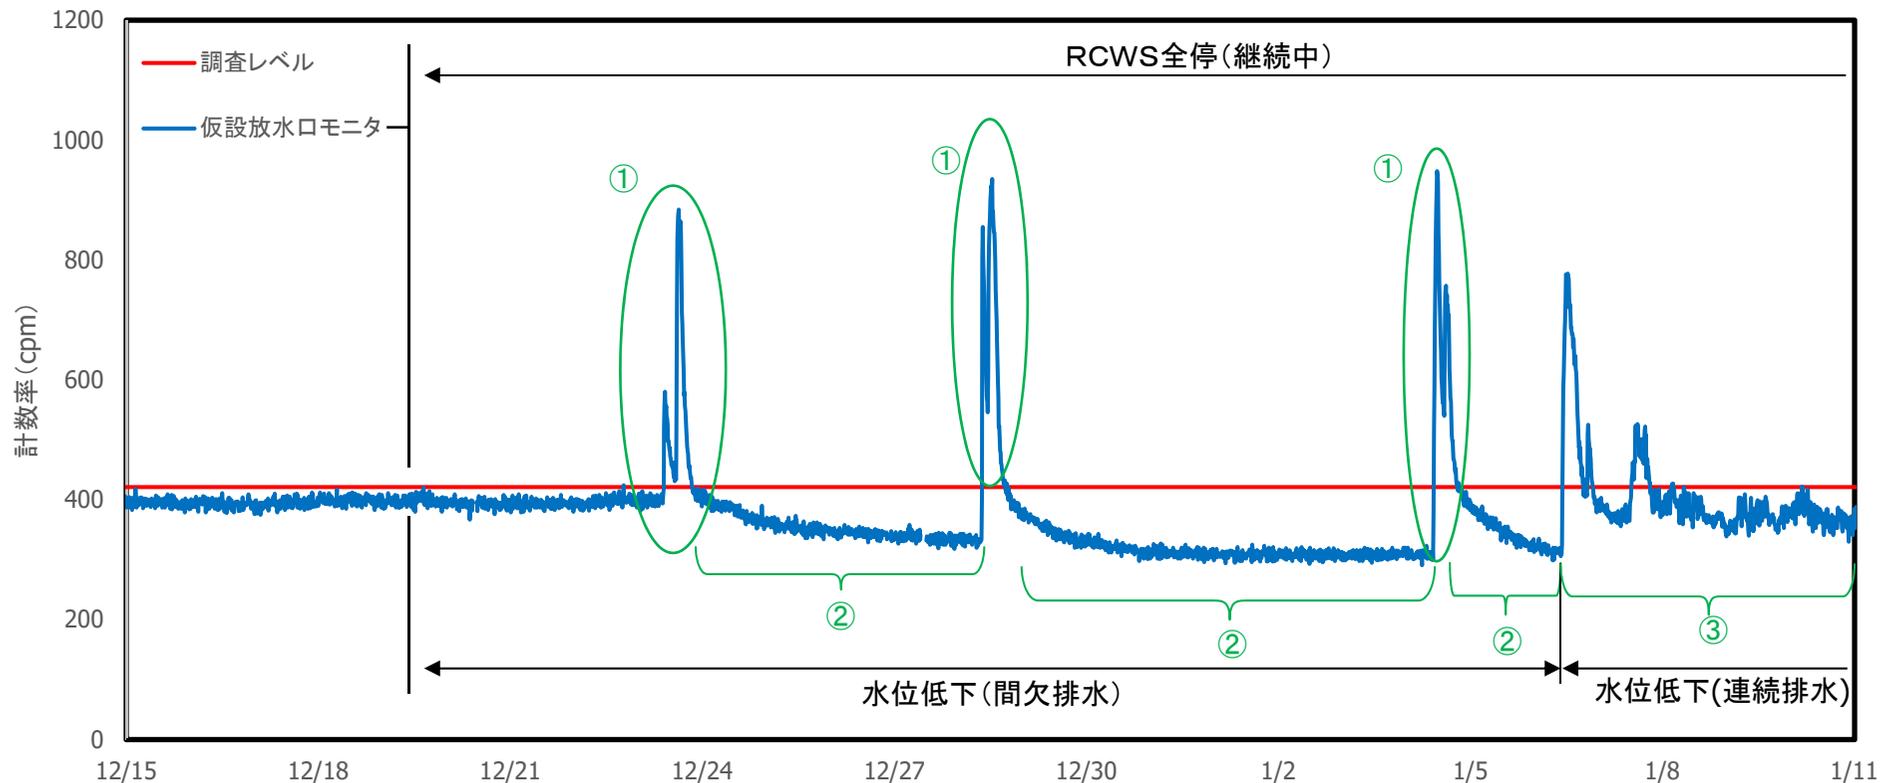
図4 仮設放水口モニターの計数率推移と水位低下作業の関係

- 1号機流路縮小工事のための水位低下作業を実施した際に、図4のとおり、計数率が変動した。
- ①～③の期間中における作業内容は次ページ以降のとおり。

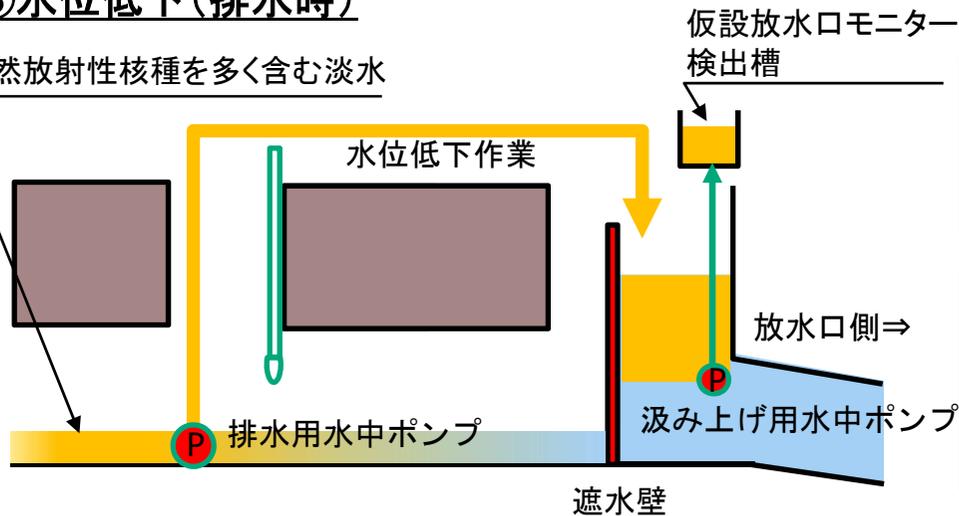
③水位低下(排水時)

放水路内の水位を低く維持するよう排水ポンプを連続運転実施。(天然放射性核種を含む淡水を常に少量排水)
作業期間: 1月6日～継続中

- 天然放射性核種 (Bi-214等)※を多く含む淡水が放水口側に少量ずつ排水され、その水を採水し、計測したことにより計数率が一時的に上昇。
- また、少量の排水のため調査レベル超過に至らない場合もあるものと推定。

※ コンクリート由来に加えて地下水に含まれる天然放射性核種
