2023年8月9日  
東北電力株式会社

## 女川原子力発電所の状況について

# 女川1号機 燃料交換機の机上操作卓パネルコンピュータ動作不良について

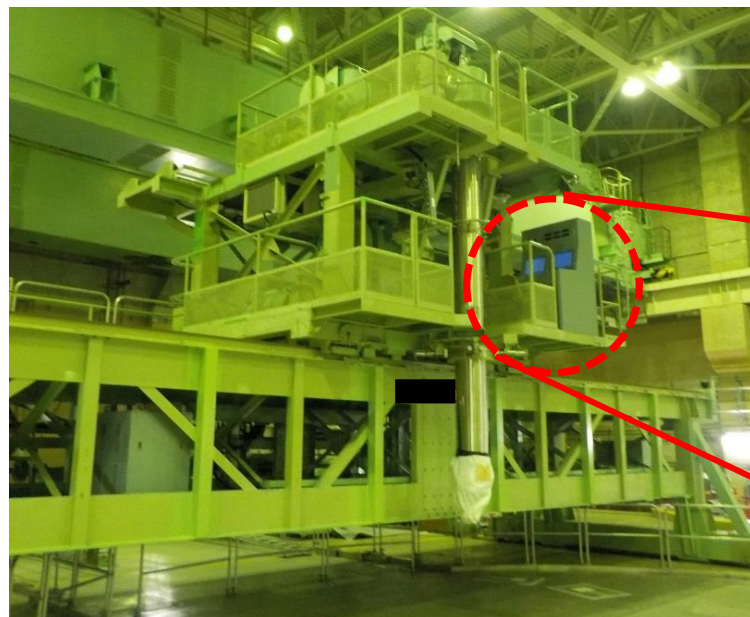
燃料交換機 全景写真

- 2023年6月29日、1号機の燃料交換機※1の動作確認のため、机上操作卓パネルコンピュータによる運転操作を実施しようとしたところ、同コンピュータが正常に動作せず、燃料交換機の運転操作ができない状態であることを確認した。
- 原因については、現在調査中。
- なお、代替のコンピュータを用いて、燃料交換機が動作可能であることを確認している。
- 事象発生当日、当該燃料交換機による燃料取扱作業は実施していなかった。
- 本事象による廃止措置作業への影響はない。また、環境への放射能の影響はない。

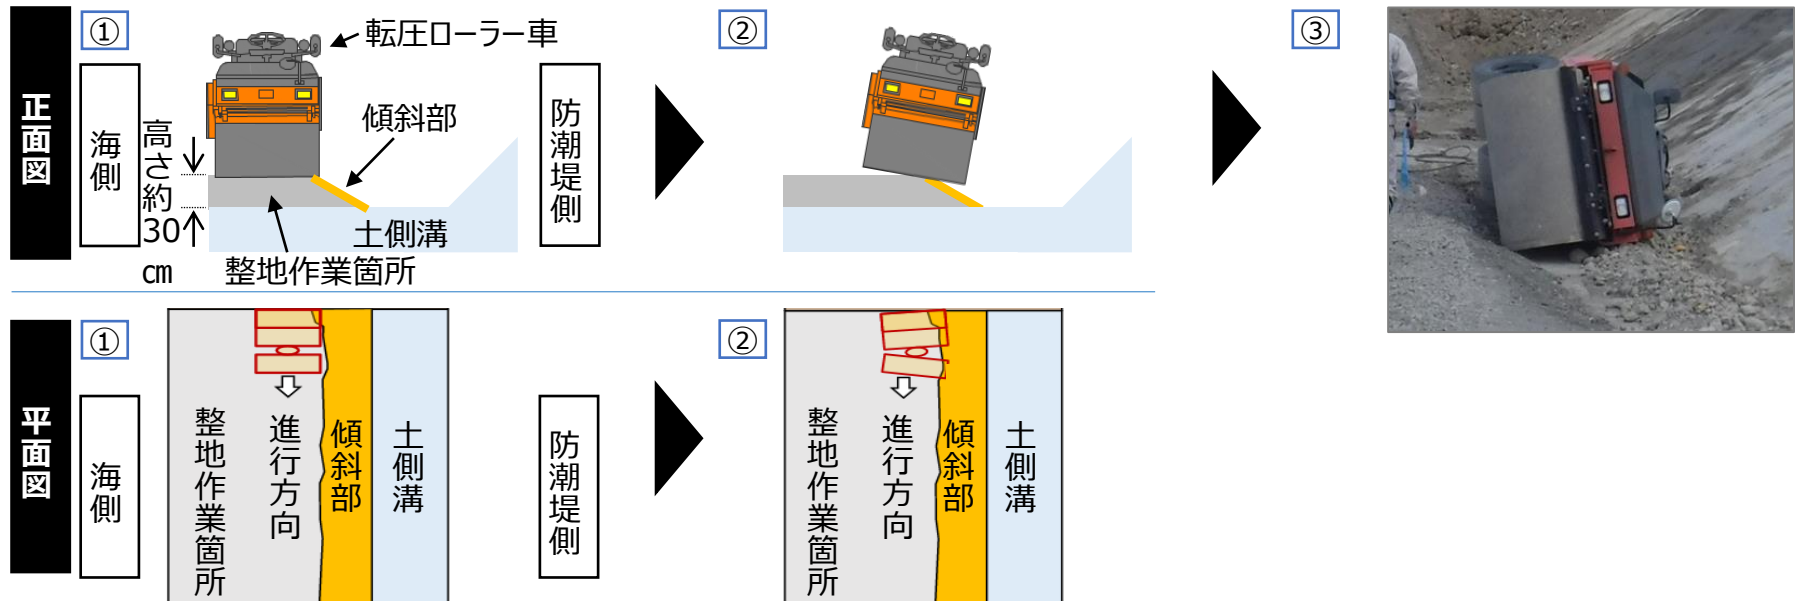
図2 状況図

- ① 整地作業時に、転圧ローラー車が整地箇所の傾斜部に近づきすぎて、後輪の一部が傾斜部側にはみ出した
- ② 傾斜部から離れるためにハンドルを切ったことで重心が傾斜部側に偏り、転圧ローラー車が傾き始めた
- ③ 転圧ローラー車がバランスを崩し横転し、当該従業員は左足を挟まれ被災

原因	再発防止対策
I 傾斜部から30cmの離隔を確保する予定であったが、目印がなく、目測で操縦していたため、傾斜部に近づきすぎた	重機が横転する可能性のある個所に接近しないよう、傾斜部形状をよく確認したうえで、安全上確保が必要な離隔距離を定め、カラーコーン等の目印の設置により接近を防止する
II 傾斜部で、転圧ローラー車が横転する危険性の認識がなかった	高低差がわずかな傾斜部であっても、転圧ローラー車が横転する可能性を周知する また、各種重機の特長（作業可能な勾配等）を資料にまとめ、周知を行う
III 作業手順書に整地作業に関する詳細な記載がなく、作業員に整地作業方法が明確に指示されていなかった	作業手順書に「整地作業方法」「安全上確保が必要な離隔距離とその明示方法」等を記載し、作業員に明確に指示する

- 上記の再発防止対策については、当該協力会社以外においても水平展開を行う。
- また、当社はこれら再発防止対策が確実に実施されていることを現場立ち合い時等において確認する。
- さらに、類似の労働災害発生防止を図るため、当社が協力会社の朝礼や作業前ミーティングに参加するほか、現場観察活動の強化を行っていく。

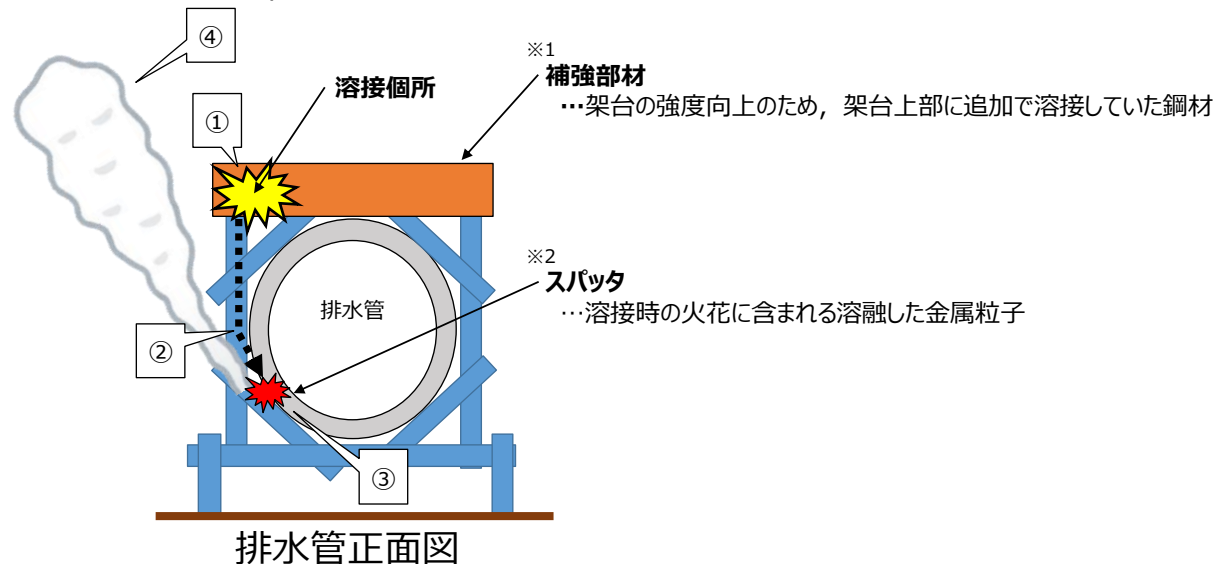
- ① 排水管を固定する架台の強度向上のため、架台上部に補強部材※1を追加で設置するための溶接を行った。
- ② 架台上部の溶接作業時に発生したスパッタ※2が、排水管が接する架台下部の斜材に堆積した。
- ③ 排水管に火気対策を施していなかったため、堆積したスパッタが排水管に直接接触した。
- ④ 堆積したスパッタの熱により、排水管の一部が溶けて発煙したものと推定。

原因	再発防止対策
I 当該協力企業は、「排水管はスパッタでは燃えない」という誤った認識を持っていたことから、当該溶接作業に係る火気養生計画書※ <sup>3</sup> を作成する際、排水管への火気対策は不要と考えた	当該協力企業は、以下の対策を講じる。 a.作業計画書を作成する際に、以下の事項を明記する。 (a) 火気作業の有無 (b) 火気作業の内容およびリスク (c) 火気対策と当社による立会計画 b.火気養生計画書の作成に際し、当社作業担当箇所が火気対策の妥当性を確認できるよう、火気作業エリア内にある全てのものをリストアップする。また、火気作業の方法やリストの内容を変更した際には、火気養生計画書を更新の上、当社作業担当箇所に再提出する。 c.火気作業時における責任者の立会およびパトロールを強化する。 d.火気作業に対する危険感受性を高める教育を実施する
II 当社が定めた社内文書において、作業計画書※ <sup>4</sup> に火気作業のリスクや対策を明記することが規定されていなかったことから、当該協力企業は、作業計画書にこれらの内容を記載しなかった。そのため、当社作業担当箇所は、当該溶接工事に係る火気対策を確認、管理することができなかった	当社は、当該協力企業に限らず、上記a.の事項について、確実に作業計画書に反映されるよう、その旨を社内文書に規定する。また、作業計画書が提出された際には、その内容に応じて適切な現場の確認、管理を行う。

- 当社社員および構内協力企業作業員に対し、今回の事例を周知するとともに、各火気作業エリアの火気対策を再確認する。
- 構内協力企業が定める火気作業マニュアル・火気教育テキストや、火気教育実績を審査するとともに、火気教育の実施状況について監査を行う。
- これまで、火災発生時の影響が大きい建屋内などを対象としていた防火管理の専門家によるパトロールの対象範囲に、屋外を追加する。
