# 女川原子力発電所の状況について

2026年8月6日  
東北電力株式会社

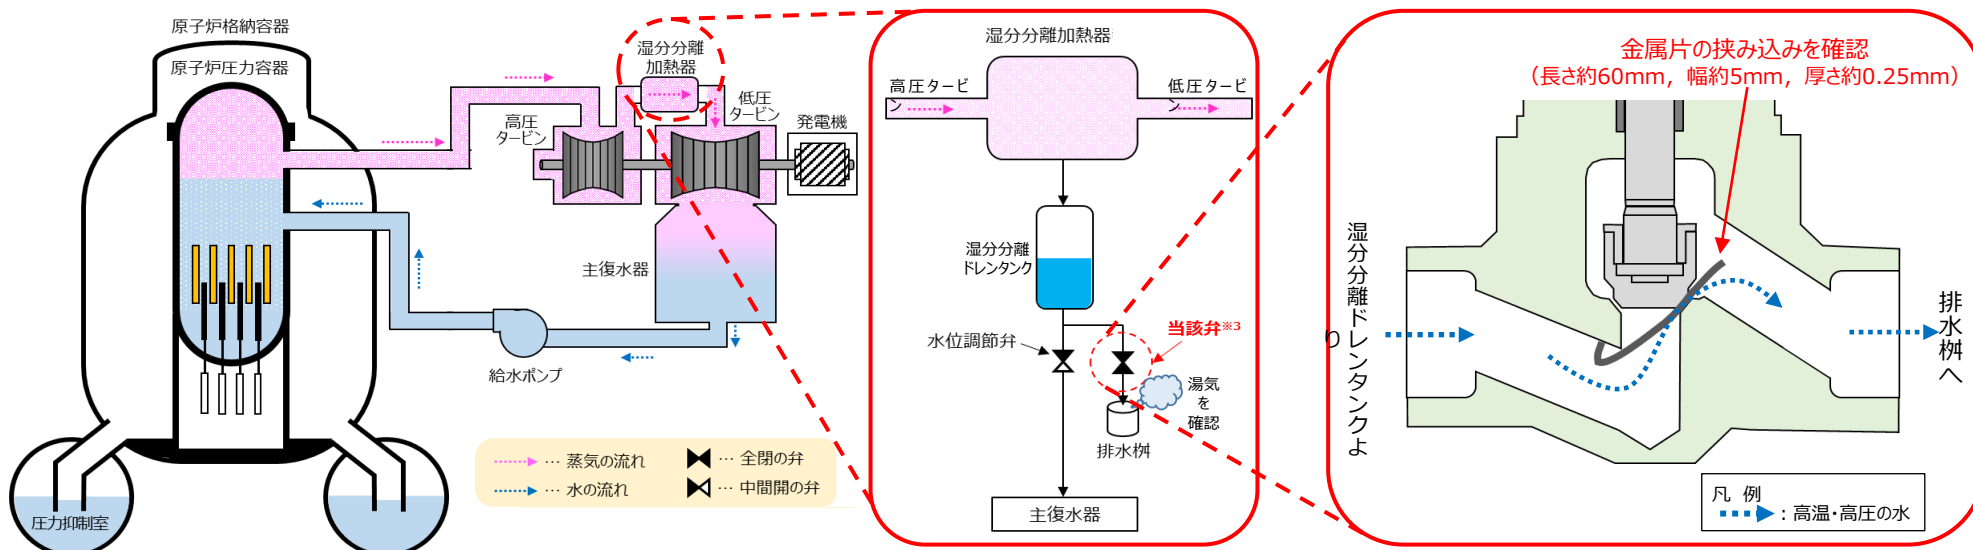
- 5月15日、2号機(電気出力約50%にて運転中)のタービン建屋地下2階復水器室(管理区域内)において、湿分分離ドレンタンク※1の下流にある排水桝※2から、放射能を含む微量の湯気の発生を確認した。排水桝に繋がる弁※3(以下、「当該弁」)を増し締めしたものの、湯気の発生が止まらなかったことから、5月16日に原子炉を停止し、当該弁の点検を実施した。
- 点検の結果、当該弁において、弁座と弁体の間に薄い金属片が挟まっており、密閉性が低下した状態であったことを確認した。その後、当該金属片を除去し、正常な状態に復旧したことを確認し、5月18日原子炉を起動した。
- 本事象による環境への放射能の影響はなかった。
- 調査の結果、当該金属片は、水位調節弁に使用されるガスケット※4と類似する化学成分であることから、水位調節弁の過去の点検の際に取り外したガスケットの一部が混入したものと推定した。
- 対策として、これまでの異物混入防止対策を着実に実施することに加え、ガスケットの取外し等、部品の一部が脱落して混入するおそれのある作業においては特に注意し、部品の取外し後に異物の確認・除去を行うことを社内マニュアルに反映した。

系統概要図および当該弁への金属片挟み込みの状態

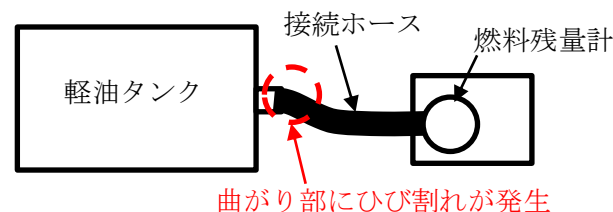
- 2026年5月19日7時38分頃、2号機において、緊急時対策所※<sup>1</sup>の代替電源設備として設置している電源車の発電機用の軽油タンクと燃料残量計を接続しているホースから、軽油が滴下していることを確認した。
- 速やかに滴下を停止できなかったことから、同日7時40分に原子炉施設保安規定で定める運転上の制限※<sup>2</sup>を満足していない状態にあると判断した。
- その後、同日14時26分に同型の電源車への入れ替えが完了し、運転上の制限を満足する状態に復帰した。
- 本事象による環境への放射能の影響はなかった。
- 2026年5月22日、軽油が滴下していた電源車について、発電機用軽油タンクの接続ホースを交換し復旧した。
- 軽油が滴下した原因については、接続ホースの曲がり部において経年使用によりひび割れが生じ、ひび割れ部から軽油が滴下したものと推定した。
- 今後、接続ホースを定期的に交換する計画としている。

接続ホース(概要図)

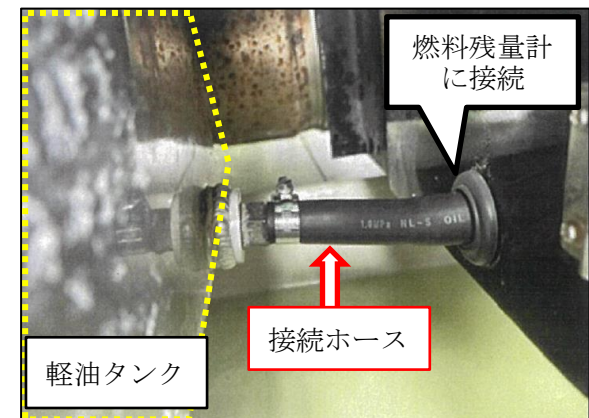
接続ホース(交換後)

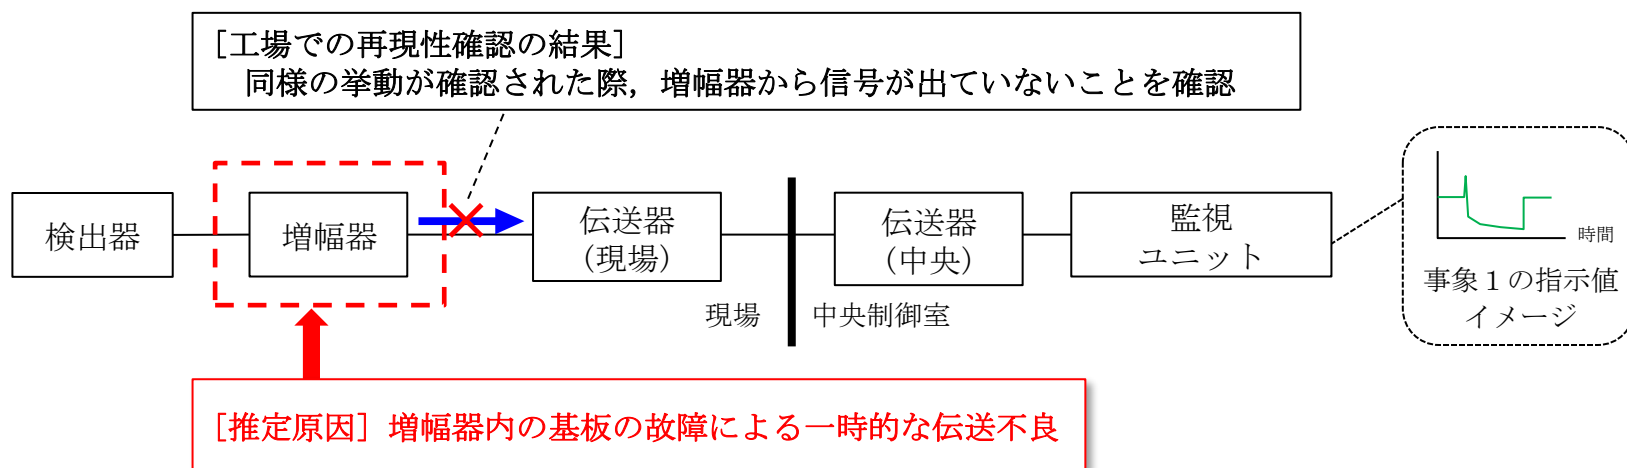
- 6月5日に現場から取り外した増幅器および伝送器(現場)について、メーカの工場において再現性確認を行ったところ、5月24日に確認された事象と同様の挙動が確認された。この際、増幅器から信号が出ていないことを確認した。
- また、構成機器レベルでは異常はなく、ロット不良情報もないことから、増幅器内の基板の故障により一時的な伝送不良が生じたものと推定した。

・なお、基板内の部品が故障する確率は十分に低く、機器の信頼性に影響はないこと、また、同型の増幅器において同様の事象はこれまでに発生していないことを確認している。そのため、本事象は偶発的なものであり、他の3台の主蒸気管放射線モニタ(A, C, D)において発生する可能性は十分に低い。

主蒸気管放射線モニタの設備構成(概要図)

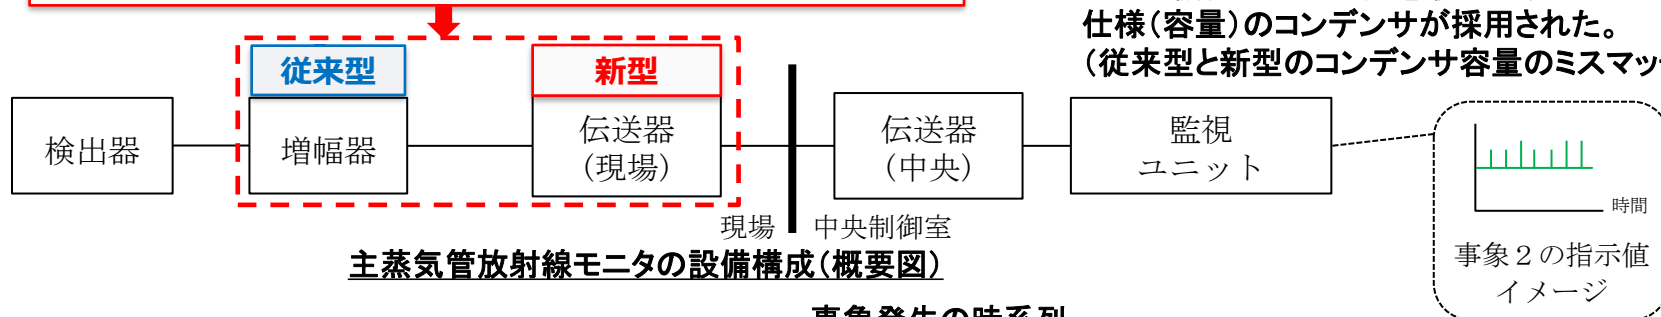
- 2025年12月に、主蒸気管放射線モニタの設備更新のため、増幅器や伝送器(現場)などの機器を新規に製作し、第12回定期事業者検査において、これらの機器(新型)を取り付けた。
- 6月5日に事象1の予防保全として取替えた機器は、従来型の増幅器と新型の伝送器(現場)となっており、この組み合わせに信号の伝送に関わるミスマッチ※1があったことから、断続的な伝送不良が生じ、指示値が変動したものと推定した。
- ・このため、6月26日にミスマッチが生じないように増幅器と伝送器(現場)を従来型に取替を行った。その後、指示値は通常値で安定している。なお、他の3台の主蒸気管放射線モニタ(A, C, D)の増幅器と伝送器(現場)は、いずれも新型であり、伝送不良が生じていないことを確認している。

※1 伝送機器では、各伝送機器間で信号をやり取りをするために「コンデンサ」を用いており、今回の設備更新で、増幅器や伝送器(現場)などの機器を新規に製作した際、電気部品の改廃および機器同士の伝送を最適化する理由から、従来型と異なる仕様(容量)のコンデンサが採用された。  
(従来型と新型のコンデンサ容量のミスマッチ)

[推定原因] 従来型と新型の組み合わせにより、信号の伝送に関わるミスマッチが生じ、断続的に伝送不良

事象発生の時系列
