2024年11月5日
東北電力株式会社

女川原子力発電所の状況について

3号機における原子炉補機冷却海水ポンプ（A）吐出弁動作不具合について

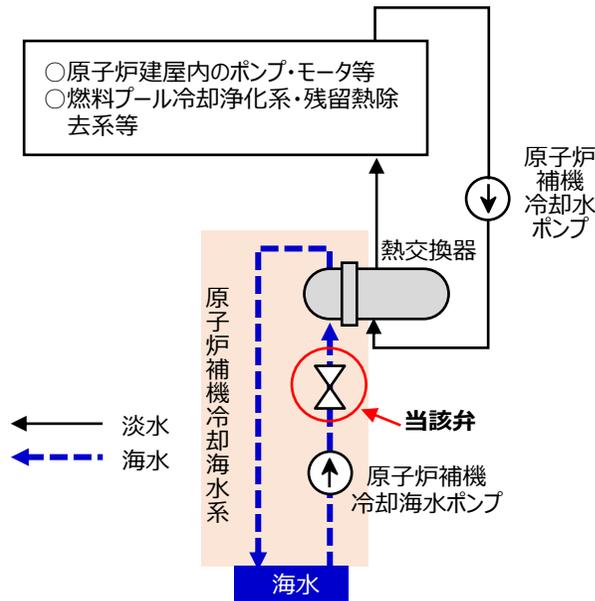
図1. 原子炉補機冷却海水系 系統概略図

- 2024年7月11日、原子炉補機冷却海水系※¹の点検中に、系統の水張りを実施するために原子炉補機冷却海水ポンプ(A)吐出弁（以下、「当該弁」という。）を電動駆動にて全開にする操作を行ったところ、モータのみが回転し当該弁本体が動作しない事象が確認された。（図1参照）
- 当該弁は通常、電動駆動で開閉するが、原子炉補機冷却海水系の点検にあたり、電動駆動と手動操作を切り替えるクラッチ機構をレバーにより動かし、手動操作の状態としていた。本事象は、その後電動操作により再び電動駆動に切り替える際に発生したものの。
- 事象発生後、当該弁の駆動機構を点検した結果、クラッチ機構の部品の一部（以下、「当該部品」という。）が折損していることを確認した。（図2参照）

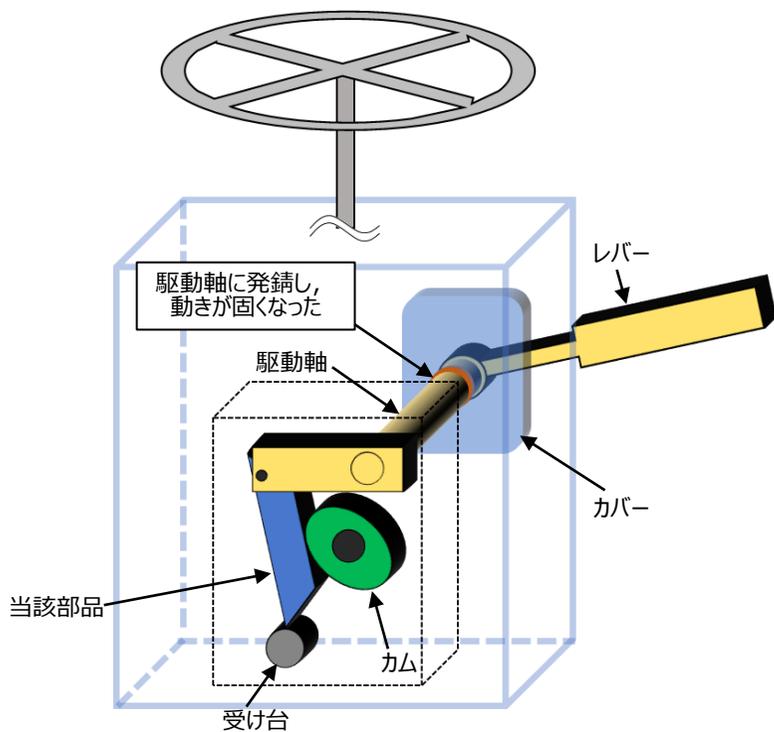
図3. クラッチ機構（イメージ）

- 原因調査の結果、当該部品の折損は、レバー駆動軸の発錆に伴う「クラッチ機構の動作不良」が原因であることを特定した。（図3，図4参照）
- その後、動作不良の原因となったレバー駆動軸の分解点検，折損した当該部品の交換を実施し，当該弁の開閉状態に問題がないことを確認した。
- 本事象は，設備の点検中に発生した事象であることから，法令に基づく国への報告が必要となる事象には該当しない。
- 本事象が前回のクラッチ機構の点検から約6年後に発生したことを踏まえ，再発防止対策として，屋外に設置している同様の電動弁のクラッチ機構について，点検間隔を9運転サイクル毎から3運転サイクル毎に見直す。

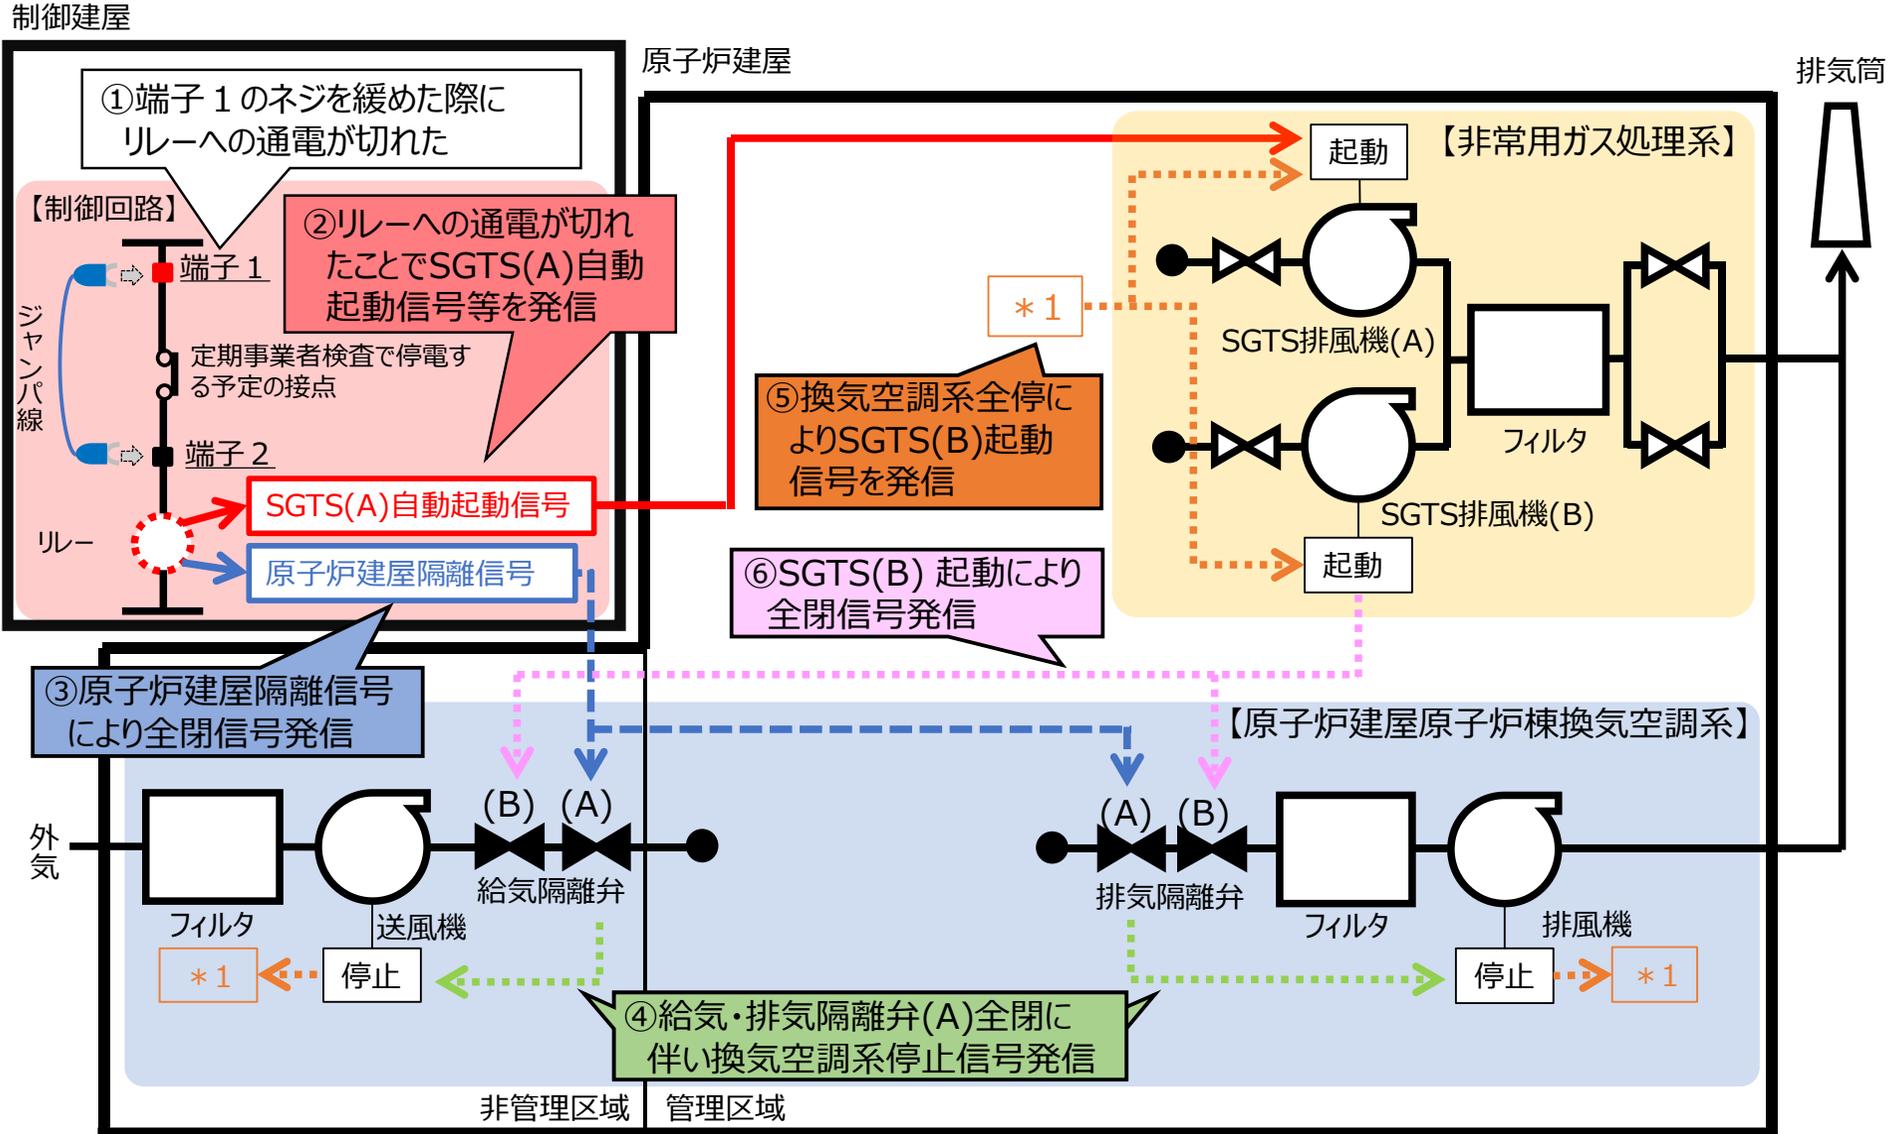
2号機 非常用ガス処理系 (SGTS) の計画外作動の状況 (概要図)

- 定期事業者検査のうち、放射性物質を含む系統や機器などの放射線を測定する検出器（放射線モニタ）について、警報や非常用ガス処理系などが作動する設定値が正しいことを確認する検査の準備作業を行っていた。
- そうした中、非常用ガス処理系の自動起動を防止するための処置として行ったジャンパ作業※¹において、保修部門の当社社員が、「端子1」を固定している「ねじ」を緩めたところ、端子に接続されているケーブルが一時的に離れ、リレー※²への通電が切れた。
- これにより、設計どおりに非常用ガス処理系の自動起動信号および原子炉建屋隔離信号が発信され、非常用ガス処理系が計画外に作動した。

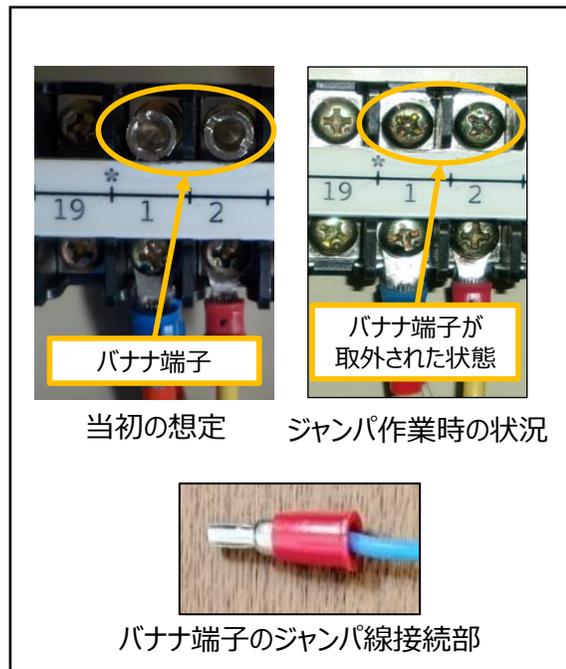
図1 端子の状況

- 今回の作業箇所は、通常「ねじ」を緩める必要のない端子（以下、「バナナ端子」）を使用していたが（図1左側）、ジャンパ作業時は、バナナ端子が取り外されており、「ねじ」を緩める必要のある端子の状態※³となっていた（図1右側）。
- このため、本来であれば、一旦ジャンパ作業を中断し、バナナ端子に復旧したうえで作業をすべきであったが、当該社員は、端子の「ねじ」を緩める手法で作業を継続した。
- 同手法でジャンパ作業を継続する場合、ケーブルが接続されていない側（外線側）の端子で作業を実施すべきであったが（図2左側）、事象発生時はケーブルが接続されている側（内線側）の端子で実施した（図2右側）ことで、本事象が発生した。
- また、過去に発生した類似事象を踏まえた再発防止対策※⁴の実施状況を確認した結果、保守部門への水平展開が不十分であり、端子の構造を理解させる教育内容となっていなかった。

原因		再発防止対策
(1)	バナナ端子の取り外しに係るルールが不明確だった。	「バナナ端子は原則として取り外さないこと」「やむを得ずバナナ端子の取り外しが必要な場合は、作業完了後に復旧したことを確認すること」を社内文書に定める。
(2)	保修部門におけるジャンパ作業に対する教育内容が不十分だった。	「教育資料における端子の構造に関する記載の充実化」「模擬制御盤による実際の端子を使用した実技訓練の継続的な実施」により、各端子の役割についての知識習得とジャンパ作業の習熟を図る。
(3)	現場状況に相違がある場合に、一旦作業を中断できなかった。	現場状況に相違がある場合は、一旦作業を中断し、作業継続の可否について管理職を含め協議する旨の周知・徹底を図るとともに、教育資料にも反映し、繰り返し教育していく。
