1号機仮設放水口モニターの状況について

2022年11月17日

東北電力株式会社

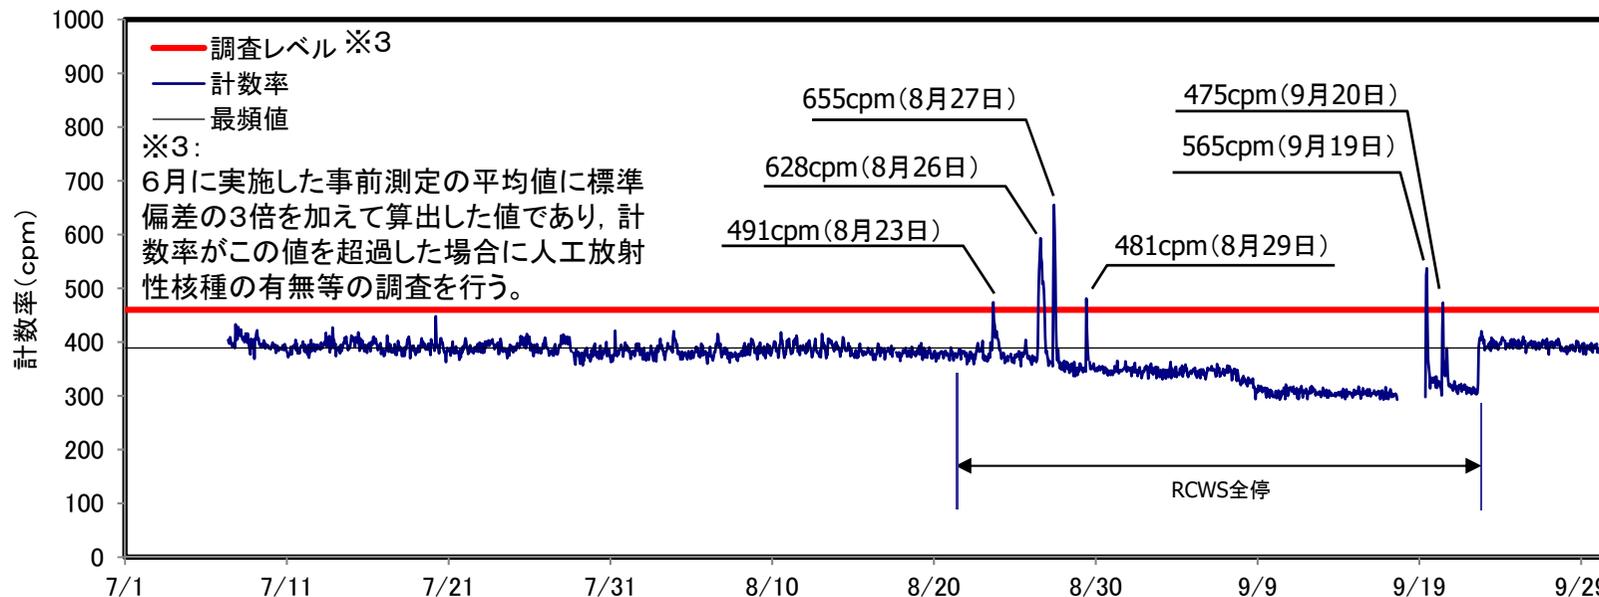
図1 仮設放水口モニターの推移

- 1号機流路縮小工事作業(※1)の一環で放水路内を清掃するため原子炉補機冷却海水系(※2)(以下、「RCWS」という。)を全停させ、水位低下作業等を実施した。その際、仮設放水口モニターの計数率が変動した(図1)。

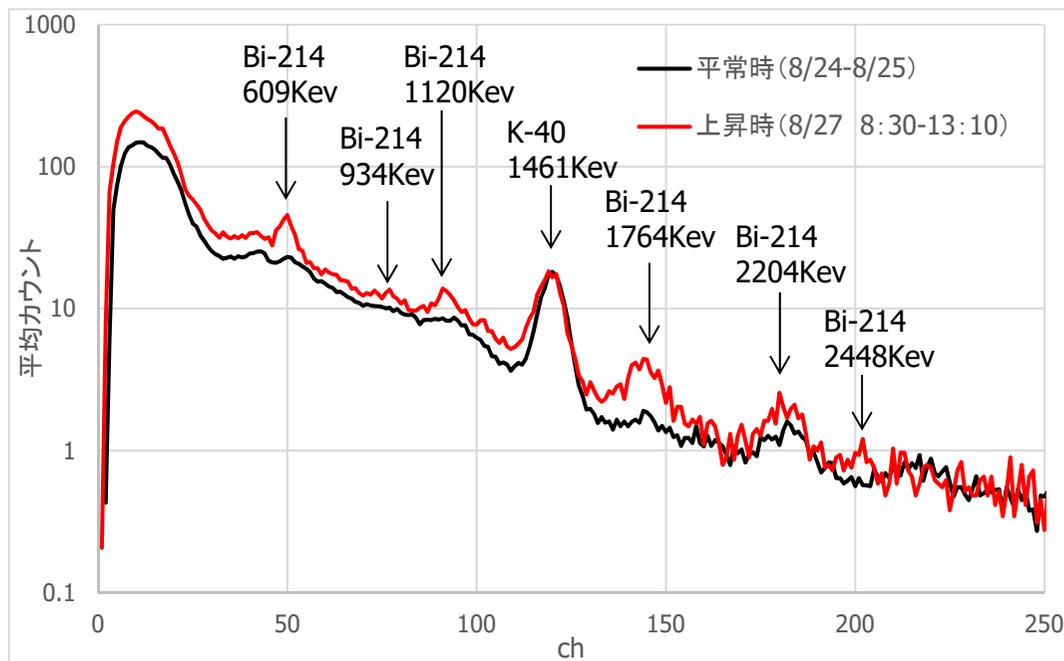
図2 計数率上昇時(8月27日)の
ガンマ線スペクトル(代表例)

- 計数率が調査レベルを超過した際のガンマ線スペクトルを確認したところ、天然放射性核種のピークが確認されており、人工放射性核種のピークは確認されていない(図2)。
- また、調査レベル超過時の核種分析結果は、表1のとおりであり、人工放射性核種は検出されていない。

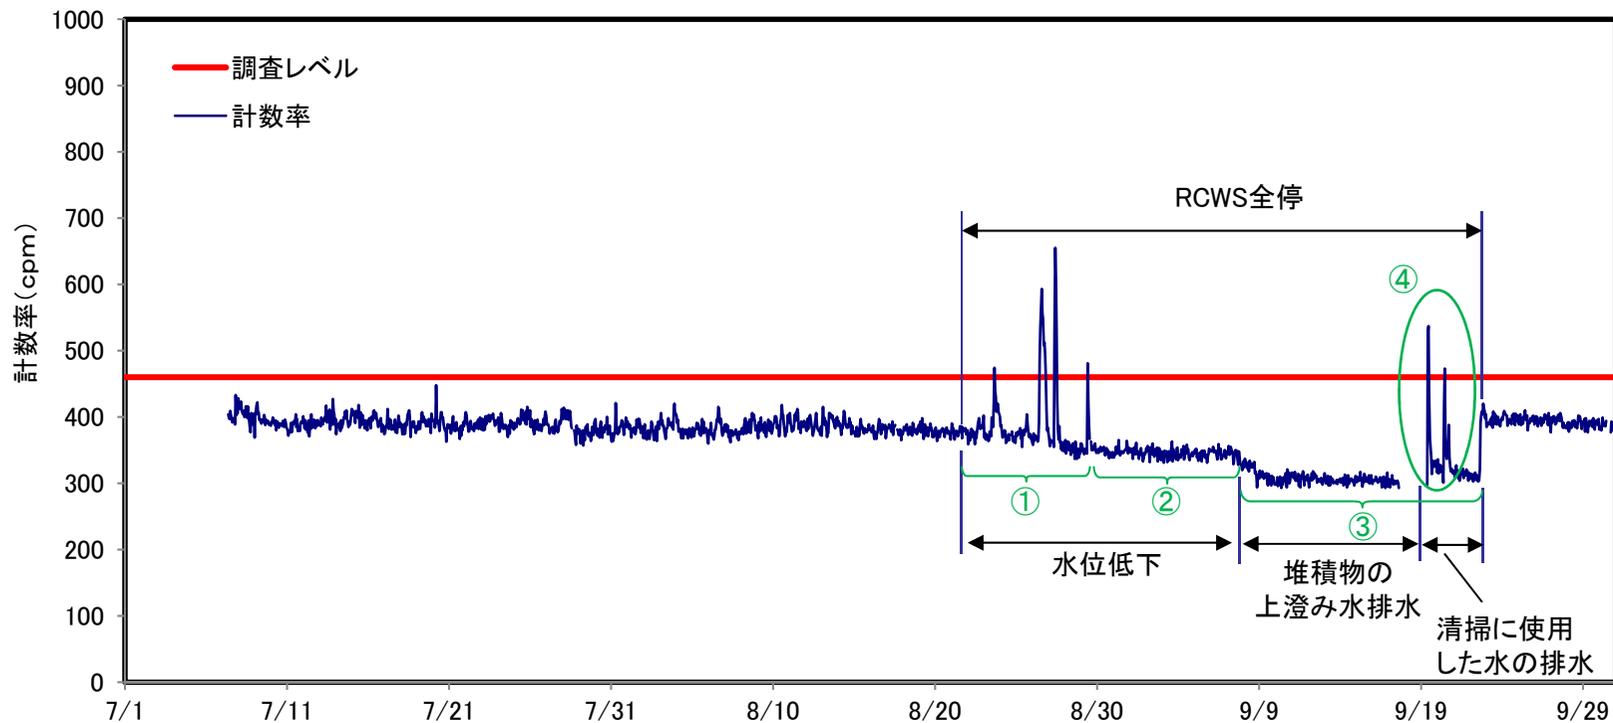
図3 仮設放水口モニターの推移と水位低下作業の関係

- 1号機流路縮小工事の一環で放水路内清掃のための水位低下作業等を実施した際に、計数率が変動した(図3)。

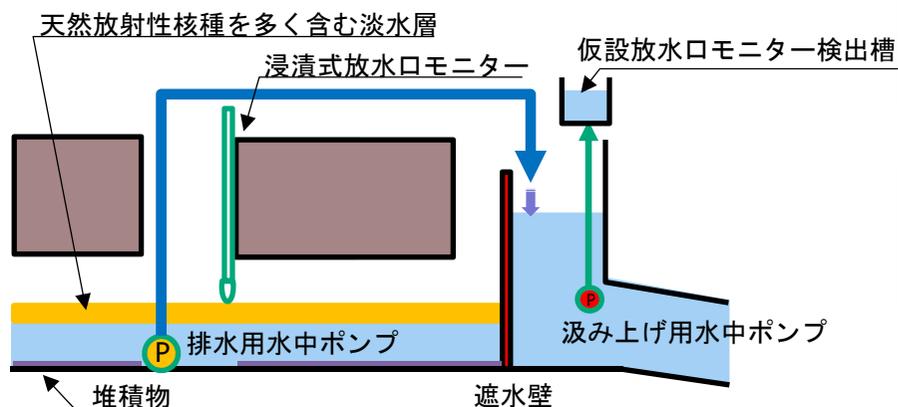
RCWS全停前の状況

【作業内容】
放水路内からの排水を実施。

【状況】
➢ 放水路の上層には天然放射性核種 (Bi-214等) を多く含む淡水層が存在していた。

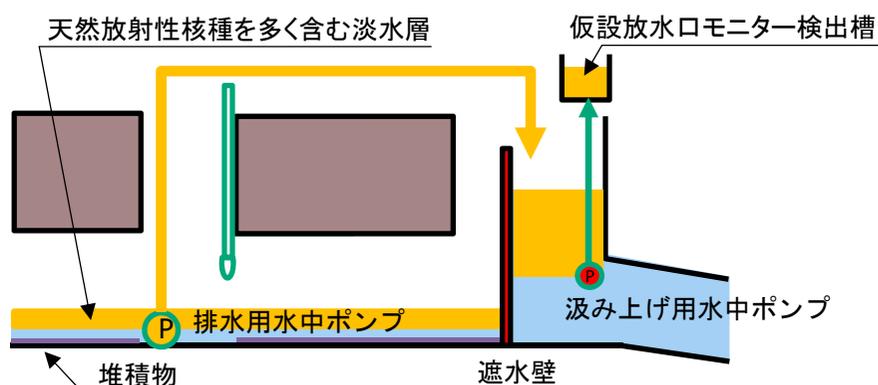
①水位低下

【作業内容】
計数率の上昇や作業進捗を考慮しながら放水路内からの排水を複数回に分けて実施。
作業期間: 8月22日～8月29日

【状況】
➢ 放水路の上層に存在していた天然放射性核種 (Bi-214等) を多く含む淡水層が遮水壁外側に排水され、その淡水を採水し、計測したことにより計数率が一時的に上昇。

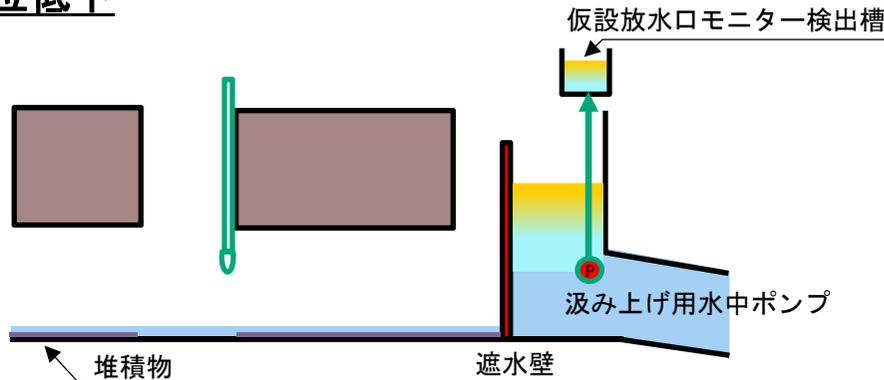
②水位低下

放水路内からの排水を停止。
作業期間: 8月29日～9月7日

➢ 放水路内からの排水停止に伴い、遮水壁外側で計数率を上昇させた淡水中のBi-214等の減少およびK-40の少ない淡水の割合が増加したことにより、ゆっくりと計数率が低下。

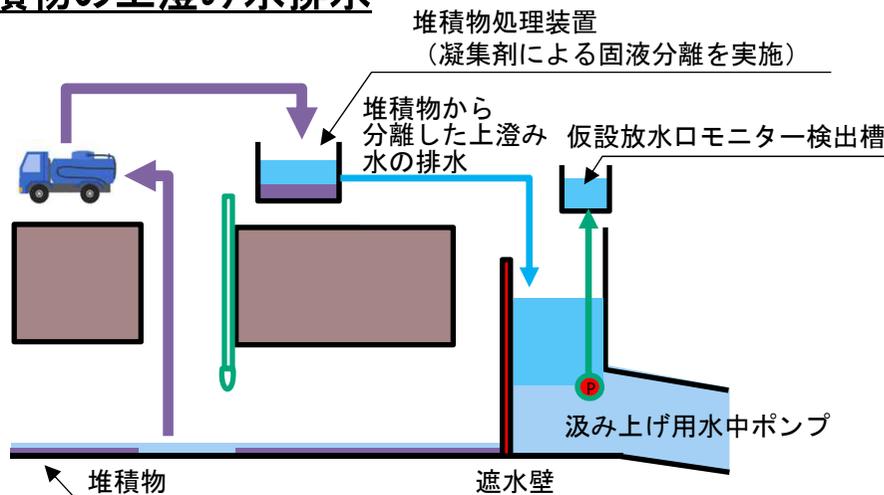
③堆積物の上澄み水排水

放水路内底部に溜まっていた堆積物を凝集剤により固液分離し、上澄み水の排水を実施。
作業期間: 9月7日～9月22日

➢ 放水路内から汲み上げた堆積物の固液分離によりK-40が取り除かれた※上澄み水を排水した影響により、さらに計数率が減少。

※: 凝集剤によりK(カリウム)が固体成分側へ吸着したと推定

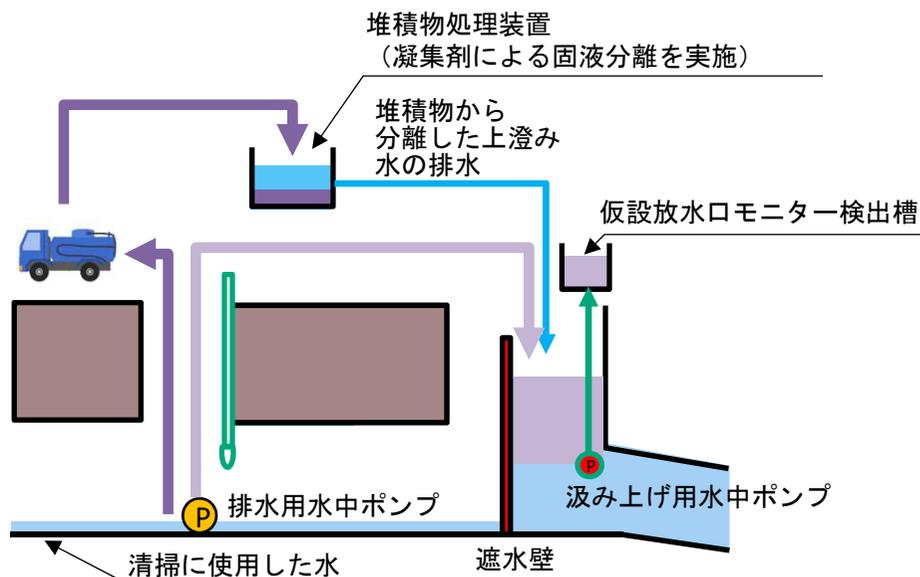
④清掃に使用した水の排水

【作業内容】
放水路内の清掃に使用した水の排水を実施。
作業期間: 9月19日, 20日

【状況】
放水路内の清掃に使用した水に含まれるコンクリートや堆積物由来のBi-214等により、計数率が一時的に上昇。

その後、清掃作業終了に伴い、RCWSの起動により海水が排水され、計数率は作業前と同等となった。
