2023年2月17日
東北電力株式会社

女川原子力発電所の状況について

女川原子力発電所構内における労働災害（クレーン転倒によるクレーンとの接触）について

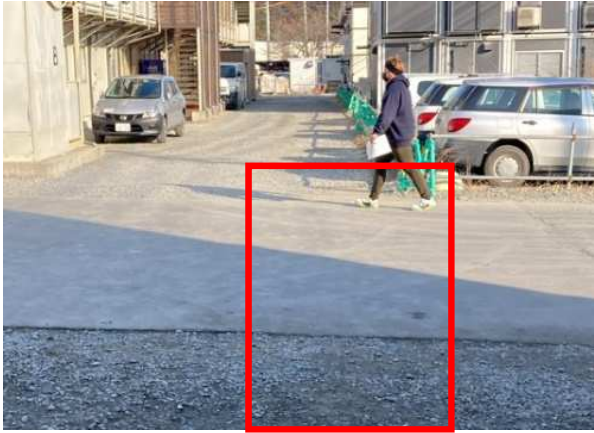
<p>横断歩道がない</p>

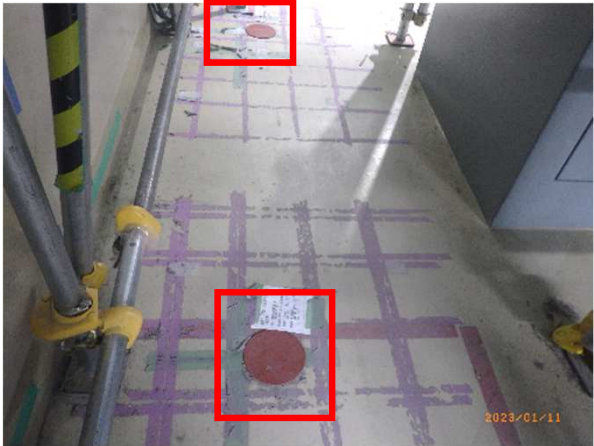
<p>電線管設置のための 新規貫通孔の仮蓋に 踏く懸念 (仮蓋は物品落下防 止のための処置)</p>

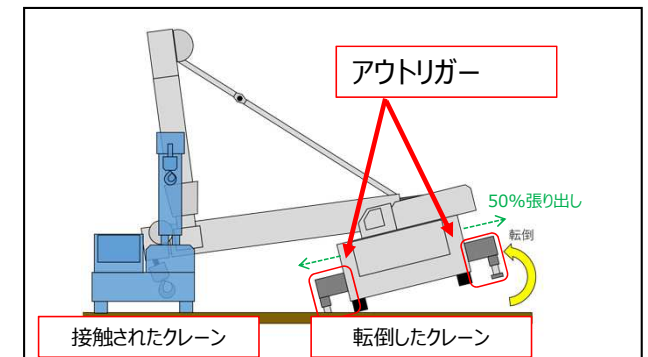
図2 事象発生状況図

- 安全対策工事のためクレーン組み立て作業を実施していたところ、クレーン旋回時に車体が傾き、隣接する他のクレーンに接触した。（図2参照）
- その際、作業指揮のためクレーン運転席の外にいた作業員が、車体が傾いた際にクレーンの一部に接触し、負傷した。（図3参照）

- クレーン組み立て作業において、アウトリガー※を通常は全て（100%）張り出して作業するところ、作業エリアが狭隘なことから、半分（50%）の張り出し量で作業を行った。
- これまでの経験から、アウトリガーの張り出し量を50%とした作業手順としたものの、詳細な安全確認を行わなかった。

- アウトリガーを全て（100%）出せる作業スペースを確保するための検討・調整を行う。作業スペースが確保できない場合は詳細な安全確認を行い、作業を計画する。
- 標準的な手順と異なる計画をする場合は、現場状況や施工条件を考慮し、安全に実施可能な技術的根拠のある手順となっていることを確認する。
