MS前網局における 空間ガンマ線線量率のデータ欠測について

平成28年8月3日

東北電力株式会社

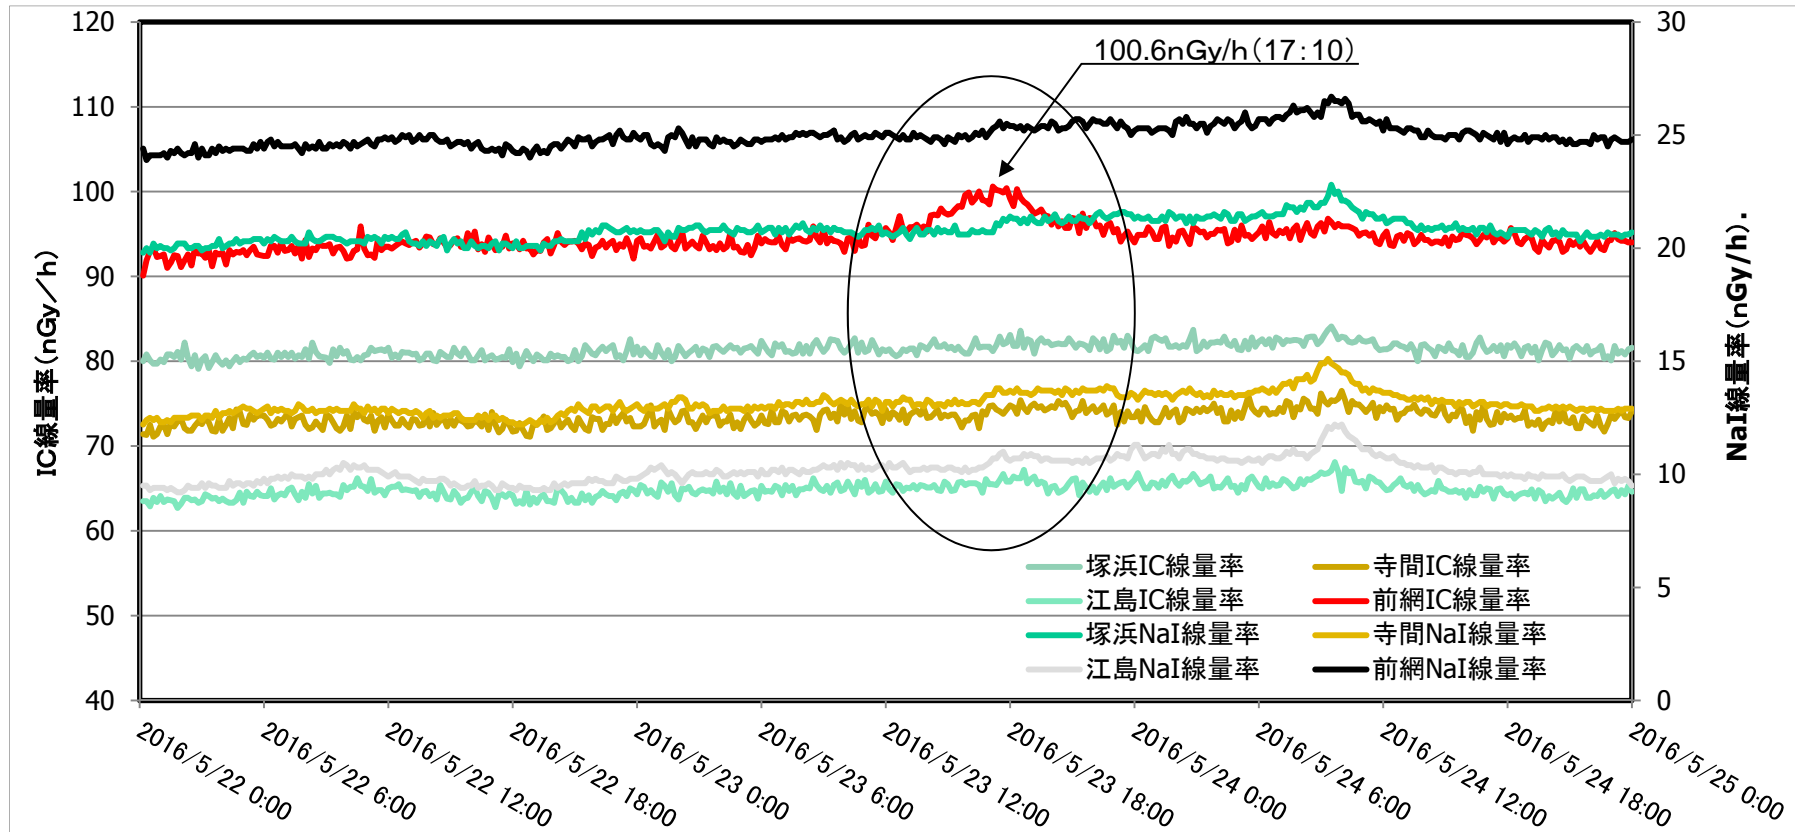
- ・モニタリングステーション前網局の電離箱(IC)検出器による空間ガンマ線線量率(以下、「IC線量率」という。)において、平成28年5月23日の12時~23時頃に指示値が上昇し、最大で100.6nGy/hとなった。
(通常時の値は約94nGy/h)

モニタリングステーションにおけるIC線量率およびNaI線量率の推移(5月22日~5月24日)

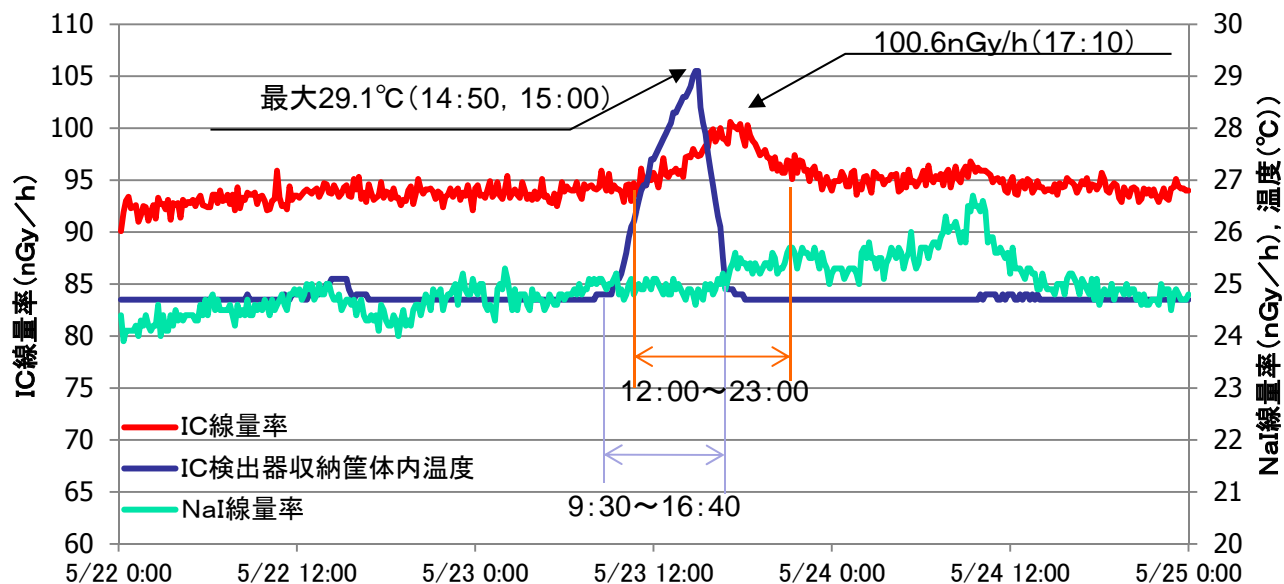
・リーク電流試験において、高温時(45°C)で異常がみられたことから、当日のIC検出器収納筐体内部の温度とIC線量率の推移を確認した結果、温度上昇(最大29.1°C)と共にIC線量率が上昇していた※。

※IC検出器収納筐体内温度とIC線量率の上昇時間が一致していない点については、IC検出器収納筐体内の温度測定箇所が検出器の外側にあることから、温度上昇に時間差が生じたものと推定。

モニタリングステーション前網局における線量率とIC検出器収納筐体内温度の推移
(5月22日～5月24日)

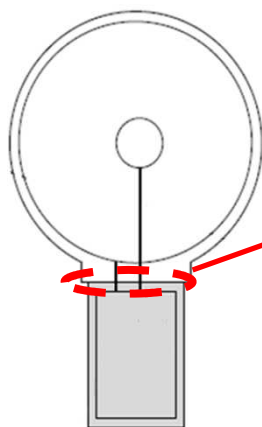
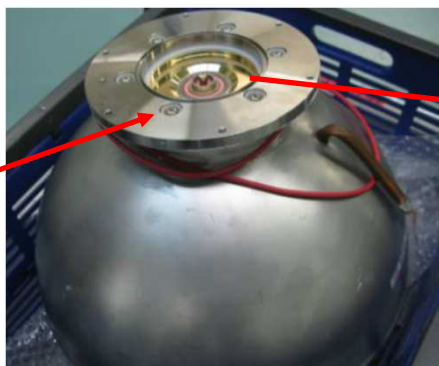
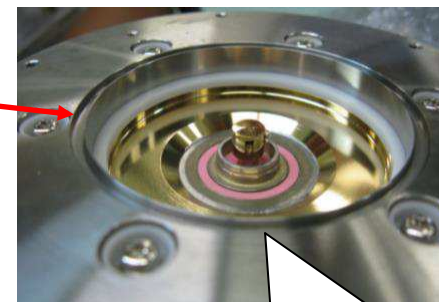
- ・リーク電流試験の結果から、エレクトロメータ部の絶縁体(アルミナセラミクス)に異常があると推定されたことから、当該部の洗浄を行った結果、高温時(45°C)のリーク電流試験における異常はみられなくなった。
- ・以上より、絶縁体の表面に何らかの不純物が付着したことにより、温度上昇時にリーク電流が発生し、IC線量率が上昇したものと推定した。

絶縁体(ピンク色の箇所)に不純物が付着していた可能性がある。

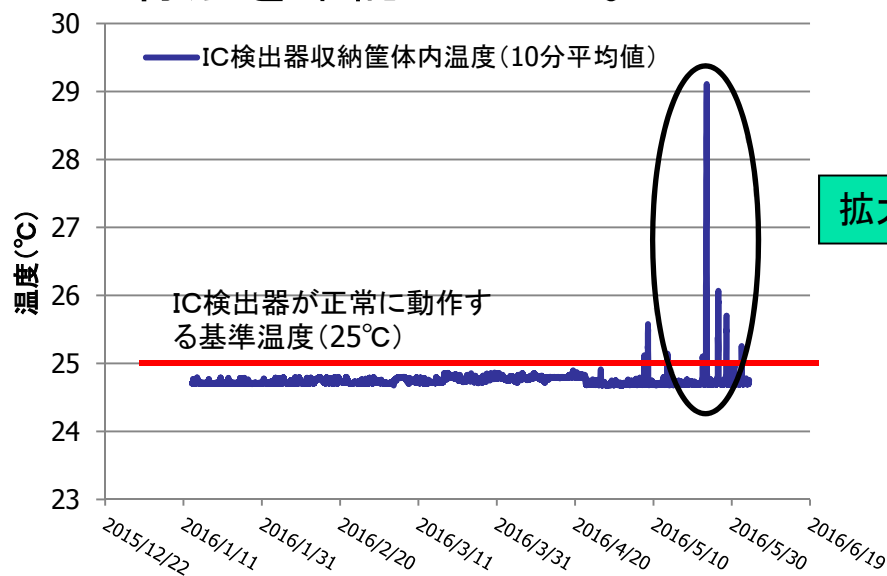
- ・常温時(25°C)にはリーク電流が発生していないことから、検出器収納筐体内温度が25.1°Cを超過した日を抽出し、確認した結果、5月23日以外の日に異常な指示上昇は確認されなかった。
- ・このことから、平成28年5月23日のIC線量率のみ、一部データを欠測扱いとした。(欠測範囲:13:10~22:50)
- ・なお、今後の点検において、IC検出器を加温し、指示値の変動の有無を確認していく。

モニタリングステーション前網局におけるIC検出器収納筐体内温度
(平成28年1月13日~平成28年6月3日)

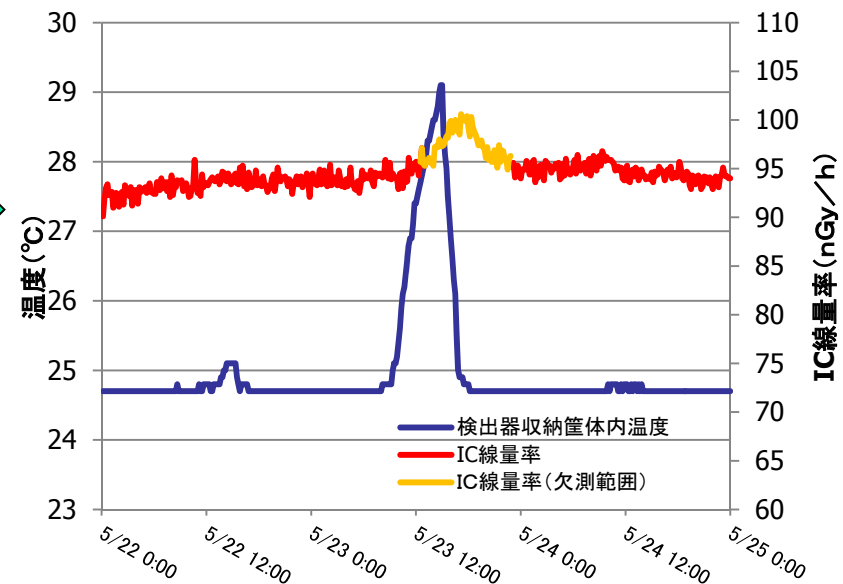
モニタリングステーション前網局におけるIC検出器収納筐体内温度
(平成28年2月22日~平成28年2月24日)
