台風10号による 2, 3号機放水口モニターのデータ欠測について

平成28年11月30日

東北電力株式会社

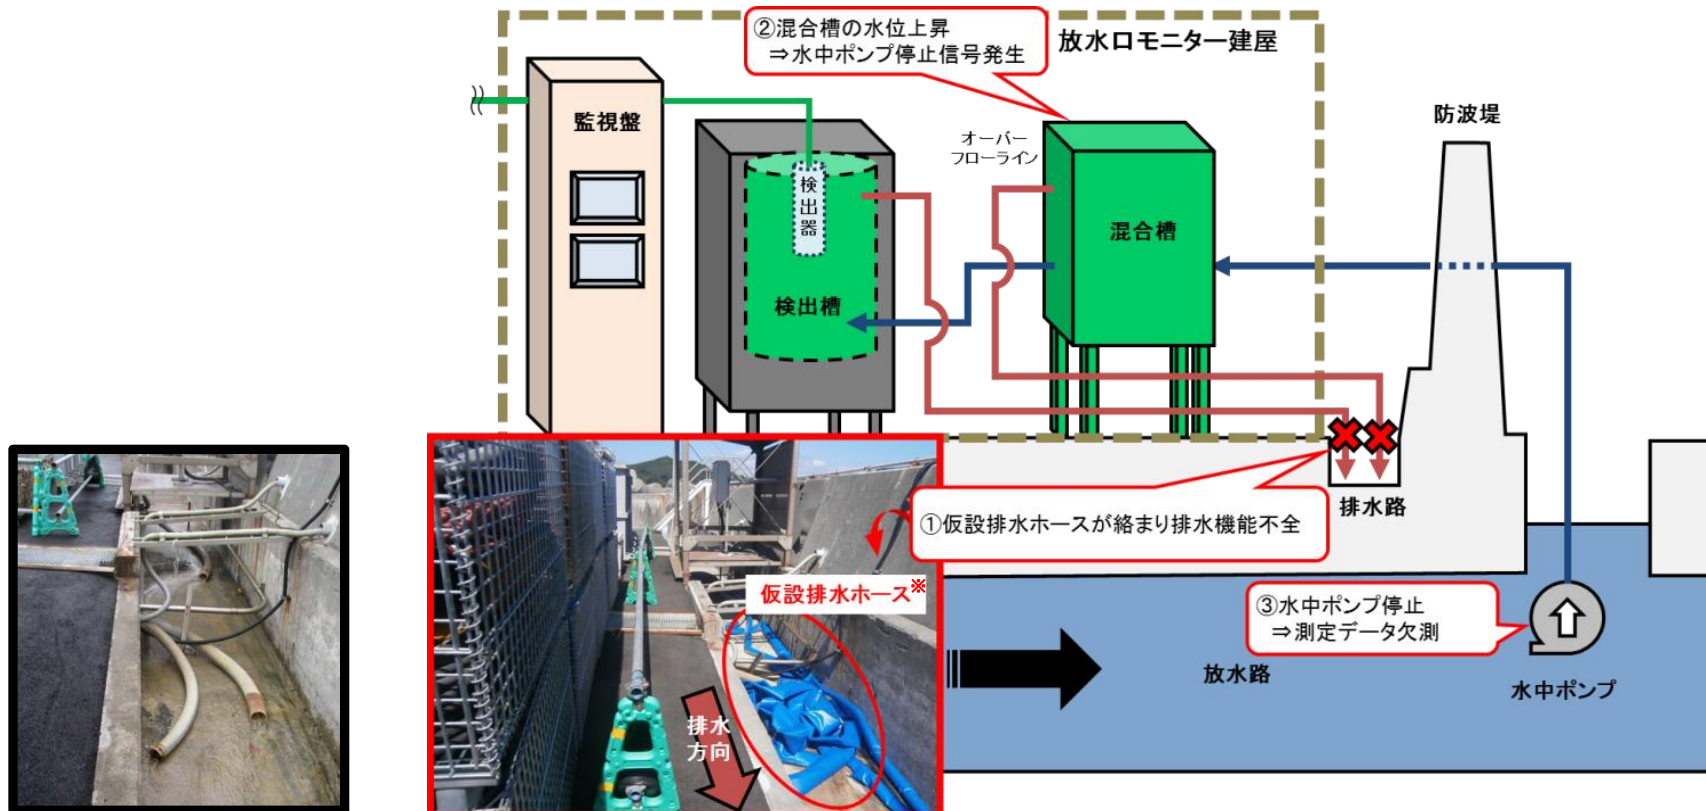
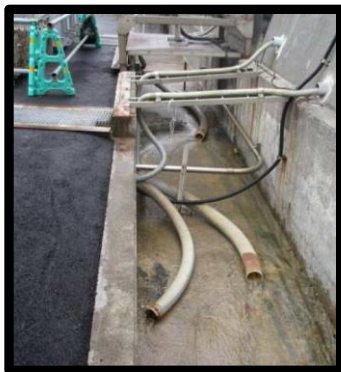
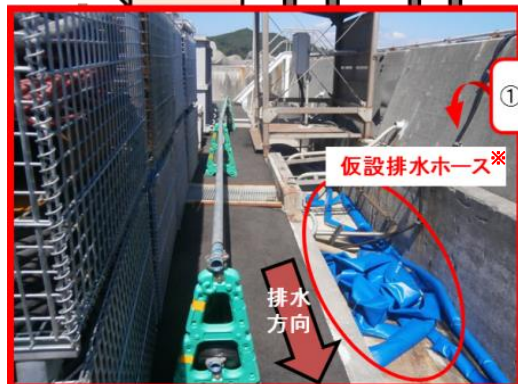
事象概要図

- 平成28年8月30日14時頃，台風10号が接近したことにより，2号機および3号機放水口モニターにおいて，仮設排水ホース※が絡まったことにより，排水が出来なくなり水中ポンプが停止する事象が発生した。（欠測期間：8月30日～31日）

通常時の排水状況
(仮設排水ホースなし)

事象発生翌日の現場状況

- ・ 事象発生時，宮城県付近に台風10号が接近しており，高波が発生していた。
- ・ 事象発生時は，満潮時刻付近であり，潮位が特に高かった。
- ・ 以上により，本事象は，潮位の上昇と高波の影響により，仮設排水ホースが絡まり，排水が出来なくなったものと推定した。
- ・ なお，仮設排水ホースを敷設した3月以降，同様の事象は発生しておらず，8月22日の台風9号通過時においても異常は無かった。

- ・ 排水路の補修箇所の健全性が確認できたことから、仮設排水ホースは撤去している。
- ・ なお、仮設排水ホース敷設以前は、排水機能不全による欠測事象は発生していない。

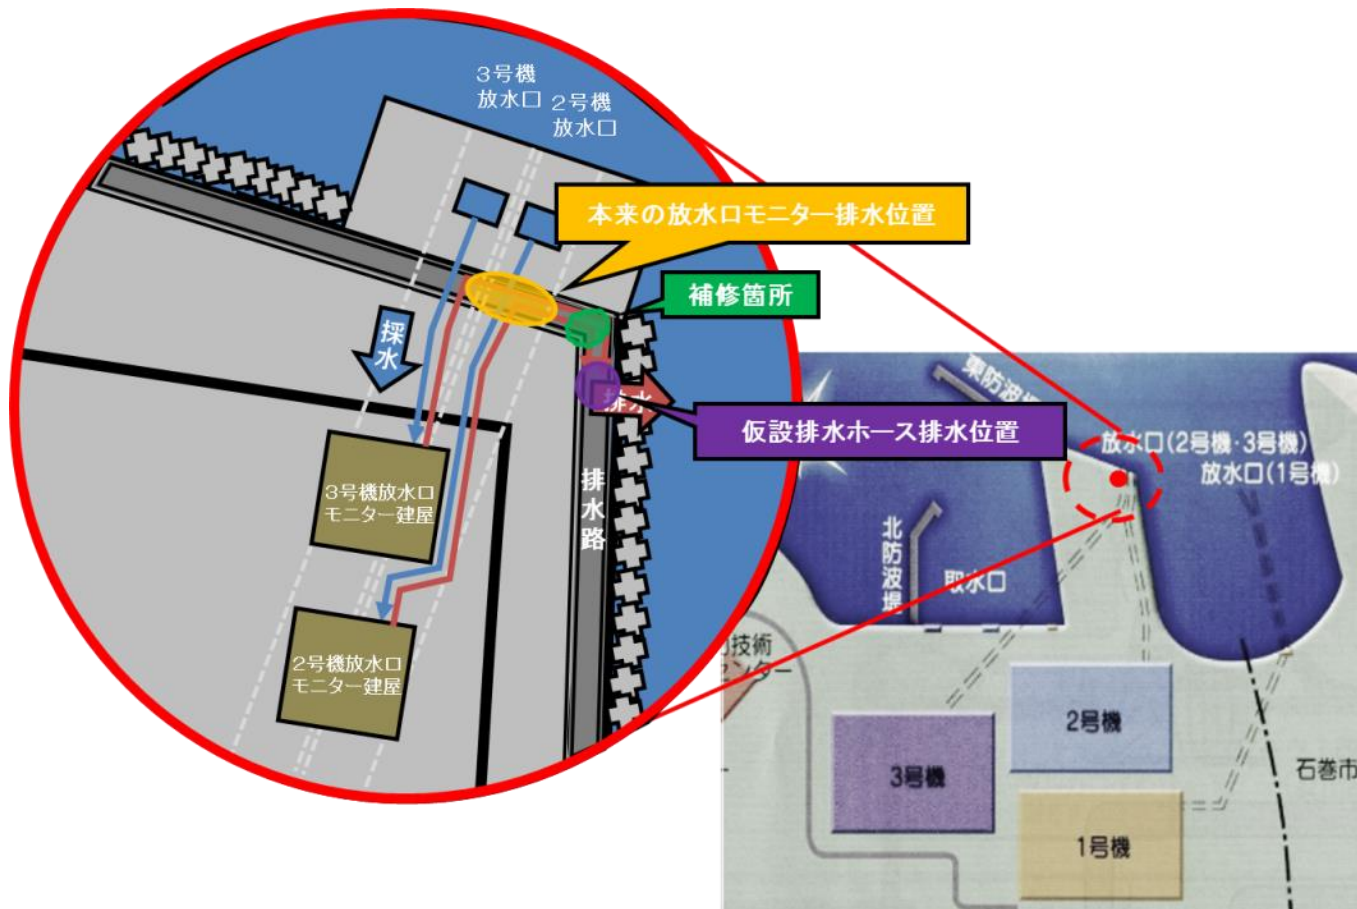
- 排水路のコーナー部のクラックのモルタル補修(平成28年3月10日~3月31日)を実施するため、仮設排水ホースを敷設し、放水口モニターの排水先を延長していた。
- 排水路は、外海と接する港湾構造物であるため、高波などの影響が考えられることから、補修箇所の経過観察を実施しており、その間、引き続き放水口モニターの排水が補修箇所に掛からないよう、仮設排水ホースを敷設していた。
