# 女川原子力発電所の状況について

2020年8月26日

東北電力株式会社

# 女川2号機管理区域内における作業員の微量な放射性物質の体内への取り込みについて (1/3)

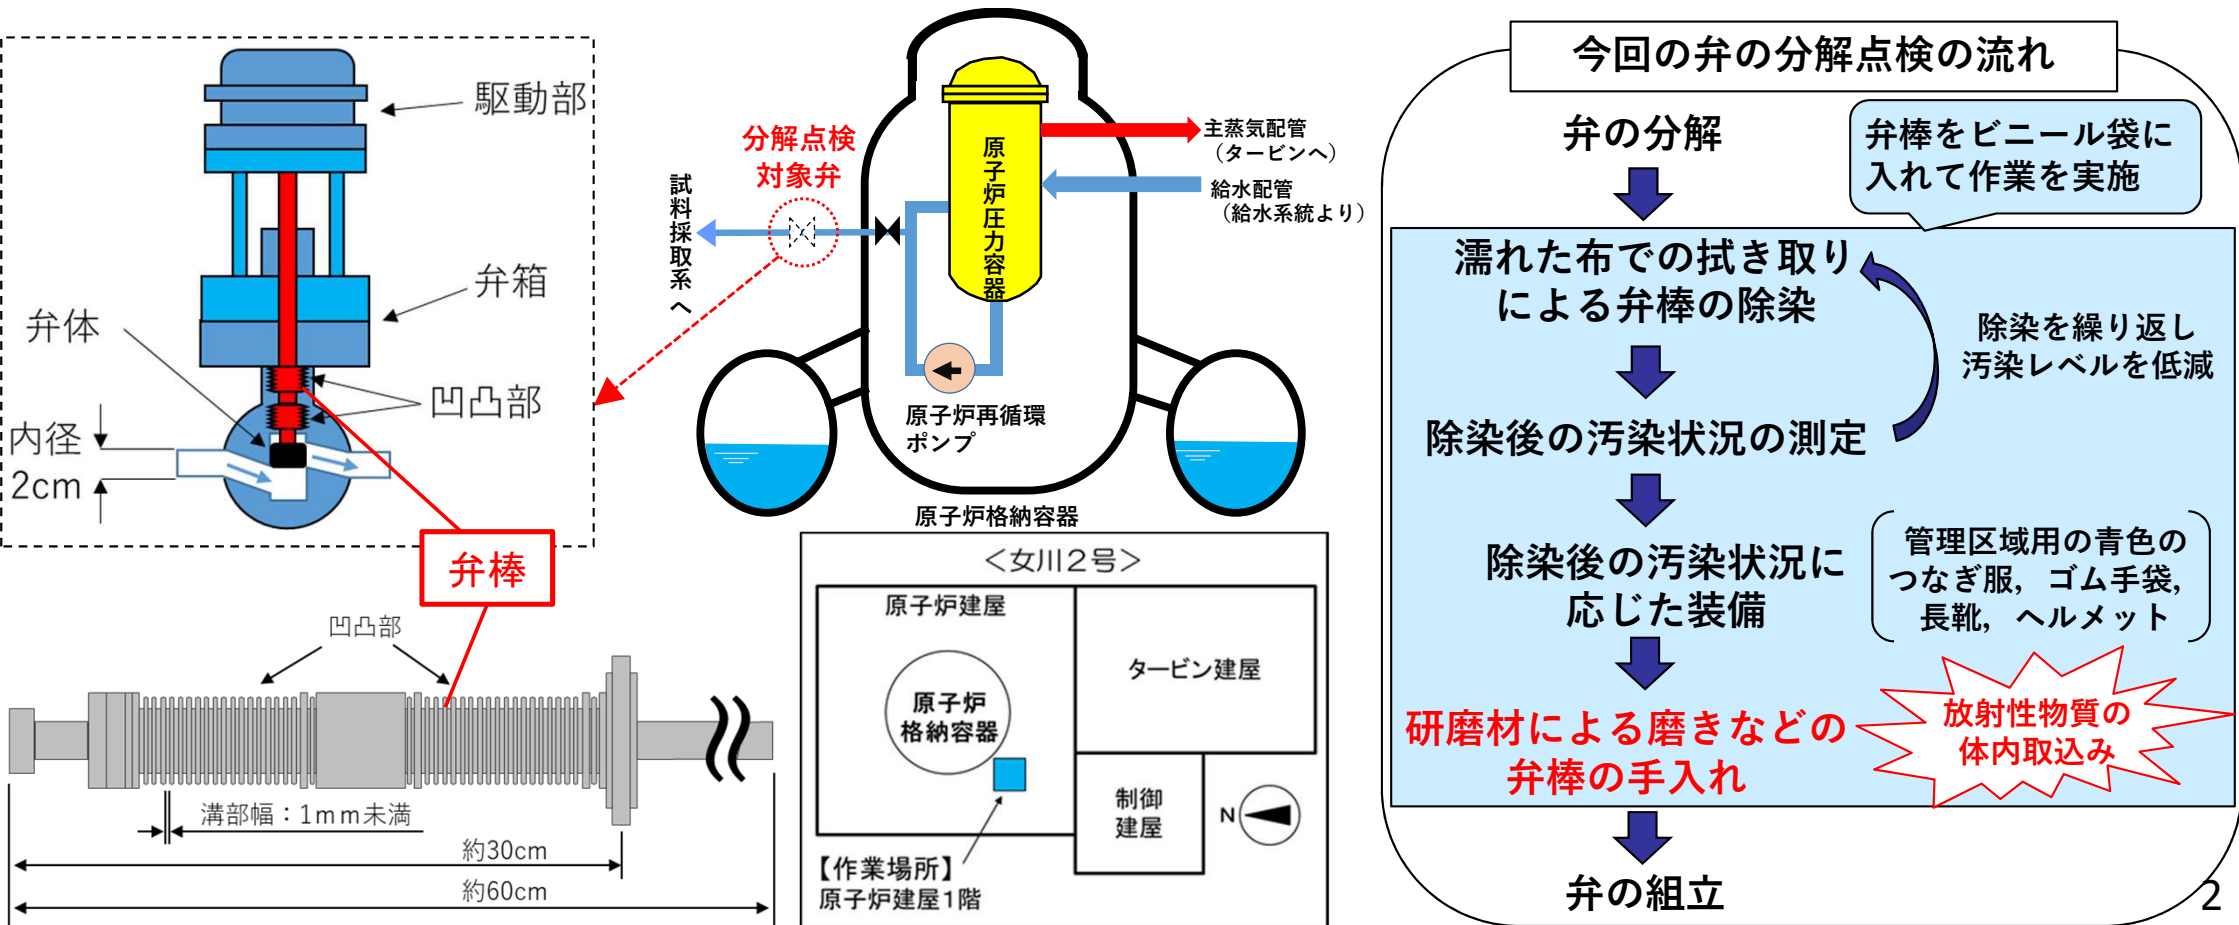
- 2020年3月26日、女川原子力発電所2号機の管理区域内での弁の分解点検において、分解した弁棒の手入れを行った作業員が、微量な放射性物質※を体内に取り込んだことが判明した。
- 本事象による内部被ばく量は、体内に取り込んだ放射性物質の影響を今後50年間受けるとした場合、0.05ミリシーベルトであり、一般の方が自然界から受ける1年間の線量である平均約2.1ミリシーベルトに比べて極めて低く、身体に影響を与えるものではなかった。

※コバルト60, 原子炉周りの金属配管に含まれる元素が放射化した人工放射性核種

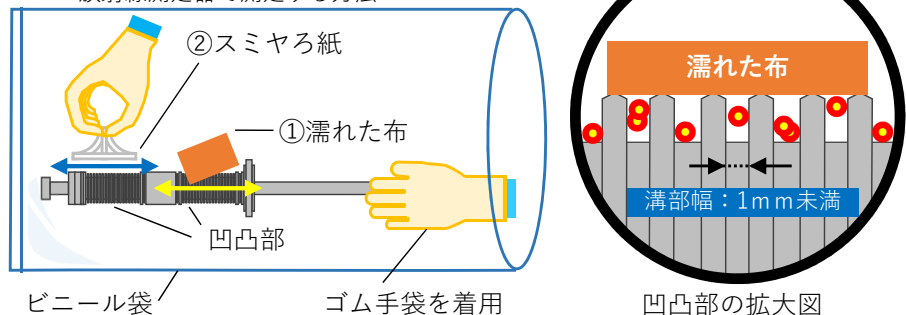
### (1) 3月24日：除染作業

- ビニール袋の中で、①濡れた布を使用し除染を行ったが、**当該弁棒の凹部（溝）の間が狭く、溝の奥にある放射性物質を十分に除去することができなかった。**
- 当該弁の除染作業後、元請企業の放射線管理員が、②スミヤ法※による測定を行ったが、弁棒の表面付近の汚染状況のみ測定され、**溝の奥の汚染状況まで測定できていなかった。**

※対象物の表面を拭き取ったスミヤろ紙を、放射線測定器で測定する方法

- 以下の再発防止対策を講じるとともに、当社の手順書に明記する。
  - 汚染レベルが高く、多くの溝部を有している複雑な構造の弁については、ビニール袋を用いた作業を禁止し、汚染が高いことを想定した装備にて実施すること、作業エリアの床面や壁等をビニールで養生し、汚染が低いエリアに放射性物質が拡散しないようあらかじめ区画することなどの、適切な放射線防護措置を講じる。
  - 多くの溝部を有している複雑な構造の弁の弁体や弁棒の汚染状況の測定を行う場合は、スミヤ法ではなく放射線測定器による直接測定※を行う。また、それ以外の弁については、構造に応じた適切な方法で測定する。
  - ビニール袋内作業を実施する際に、ビニール袋の中で洗浄スプレーを使用しない等、放射性物質の拡散を防止するために遵守すべき措置を明確にする。
- また、関係する協力企業に対し、本事象の原因と再発防止対策を周知するとともに、放射性物質を拡散するおそれがある作業に対する適切な放射線防護の指導・管理の継続的な改善に努める。

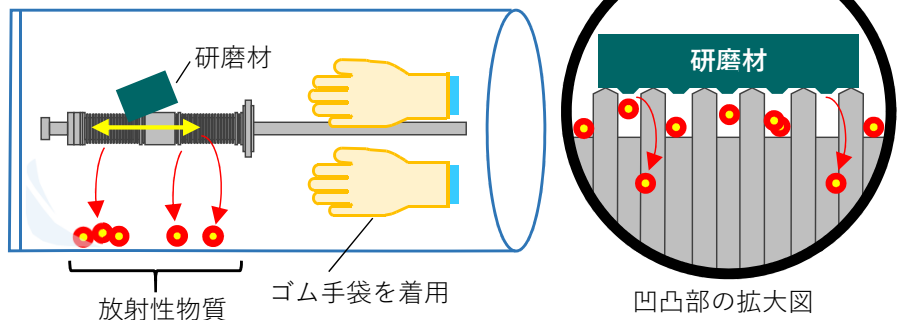
### (2) 3月26日：弁棒の手入れ作業【その1】

- ビニール袋※の中で弁棒の手入れ作業（研磨材による磨き）を行った際に、**弁棒の溝の奥に残っていた放射性物質が剥離し、ビニール袋の内面に付着した。**
- ※当該作業員は、ビニール袋およびゴム手袋をこまめに取替えながら作業を実施

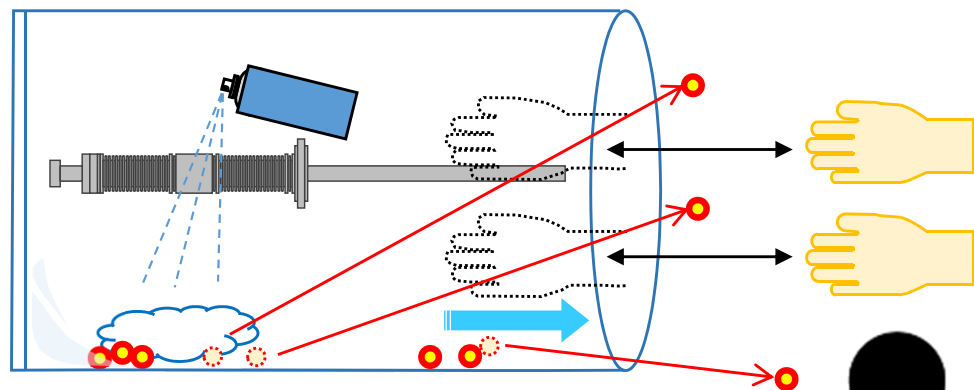
#### 【手入れ作業】

- 手入れ作業（開口部からの手の出し入れ、最終仕上げの際の洗浄スプレー噴射、ビニール袋交換後の廃棄作業）に伴い、**剥離した放射性物質がビニール袋の開口部から拡散し、当該作業員が放射性物質を体内へ取り込んだ。**
