2021年6月8日

東北電力株式会社

## 女川原子力発電所の状況について

2021年2月13日福島県沖を震源とする地震、3月20日宮城県沖を震源とする地震ならびに5月1日宮城県沖を震源とする地震後に確認された所見一覧および対応状況（2021年5月31日現在）

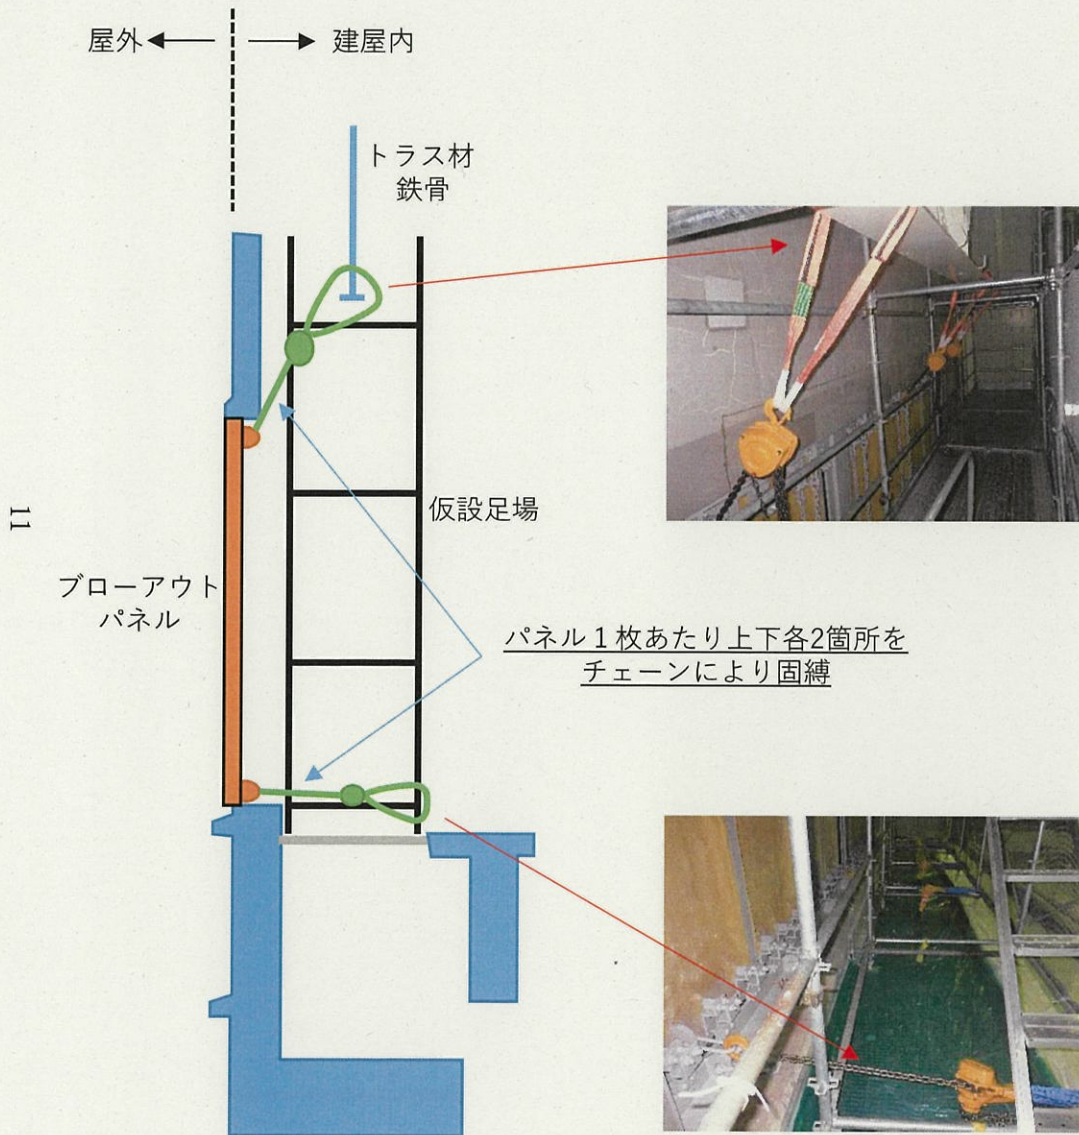
## 3号機タービン建屋ブローアウトパネルの現場状況図（建屋内）

2月14日 対応済 (第155回 女川原子力 発電所環境 保全監視協 議会報告済)
3	3号機	タービン 建屋	ブローアウトパネル の開放 2月13日地震	<ul style="list-style-type: none"> <li>2月13日の地震の揺れによりブローアウトパネル※が開放状態になった。</li> <li>当該パネルは、万一、タービン建屋内圧力が上昇した際、建屋の損傷を防止するために開放する設備であり、本事象による発電所の安全性への影響はない。</li> <li>部品交換等を行い、4月9日に当該パネルを閉止し復旧した。</li> </ul> <p>※建屋内の圧力が上昇した時に押し出されて開放し、建屋内の圧力を減圧するための設備。</p>

- 2/13地震で開放した3号機タービン建屋のブローアウトパネル（BOP）は、4/9に閉止作業が完了していたが、当該BOPの建屋内側の仮設足場の解体・搬出作業が残っており、閉止作業に用いたチェーンによりBOPを固縛した状態であった。
- 5/1地震の地震加速度は、2/13地震と同程度であったが、BOPは開放していない。これは、このチェーンによる固縛が地震の揺れに伴うBOP開放に対して一定の効果があったものと考えている。
- なお、プラント停止中において、BOPの開放機能（蒸気漏えいに伴う建屋破損防止）は必要ないことから、現在の長期停止期間中における地震起因によるBOP開放リスクの低減策を検討中である。
