女川原子力発電所1号機 放水口モニター計数率の上昇事象について

2021年 8月 4日

東北電力株式会社

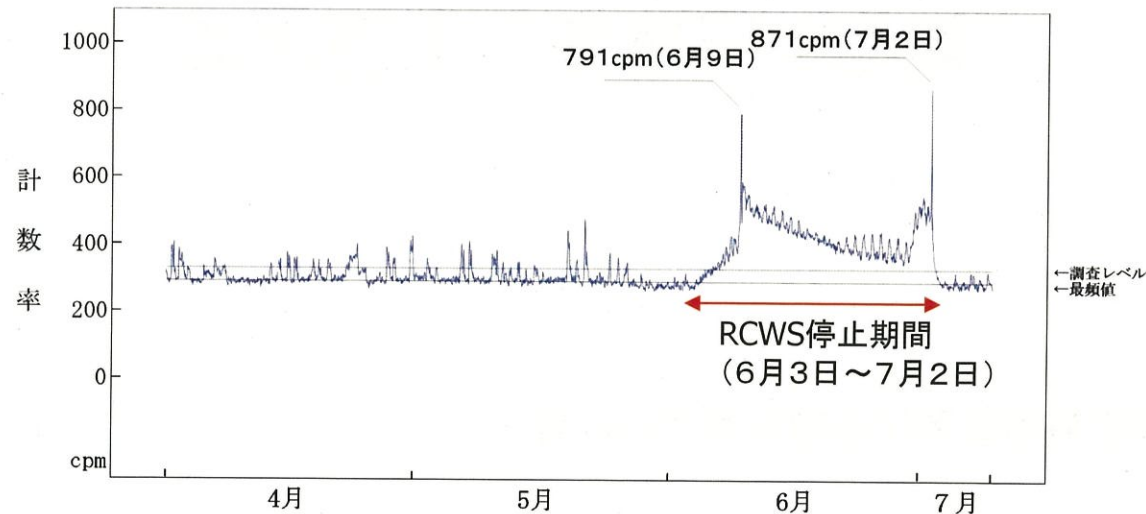
- 令和3年6月3日から7月2日までの期間，設備点検により1号機原子炉補機冷却海水系※（以下，「RCWS」という。）が停止し，放水路内の流れがない状態となった。
※：原子炉建屋内のポンプ・モーター等の冷却や液体放射性廃棄物の濃縮器等の冷却を行う原子炉補機冷却系の冷却水を海水により冷却している系統
- 当該期間において1号機放水口モニターの計数率が①通常値よりも高い値となる事象と②一時的に大きく上昇する事象（6月9日，7月2日）が確認された。
- なお，計数率の上昇が確認された期間中は，発電所からの放射性液体廃棄物の放出は行われていない。

RCWS停止期間中の1号機放水口モニターのトレンドグラフ

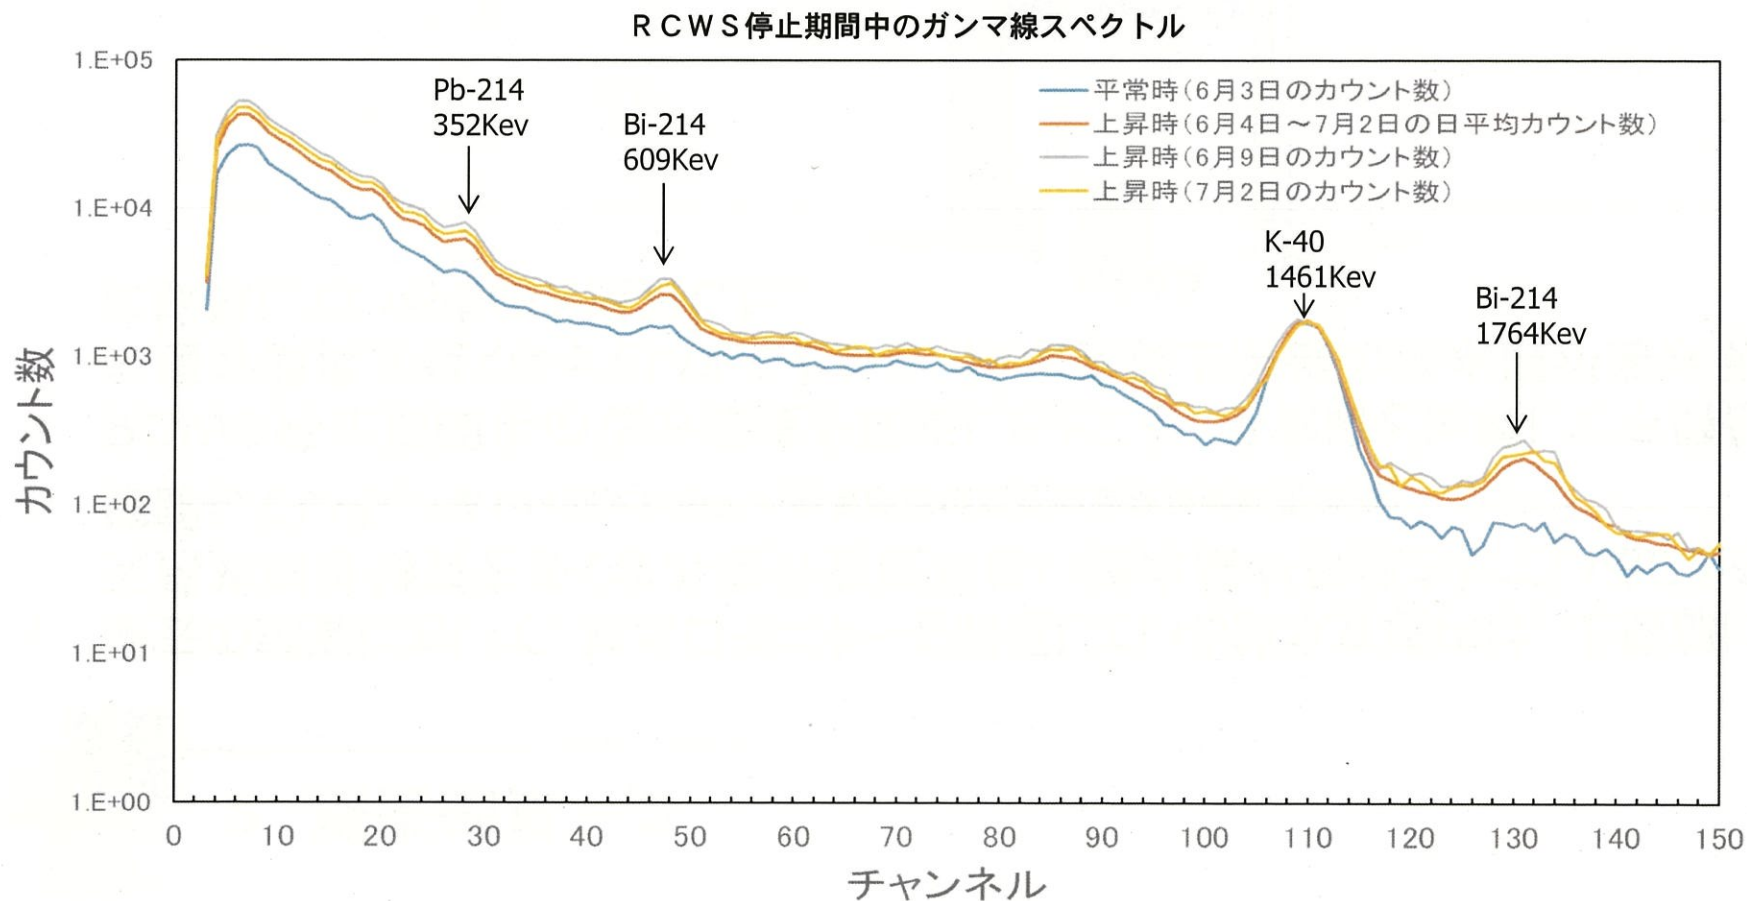
- 計数率が継続して高い値を示したRCWS停止期間中のガンマ線スペクトルを確認したところ、天然放射性物質のピークが確認されており、人工放射性物質のピークは確認されていない。

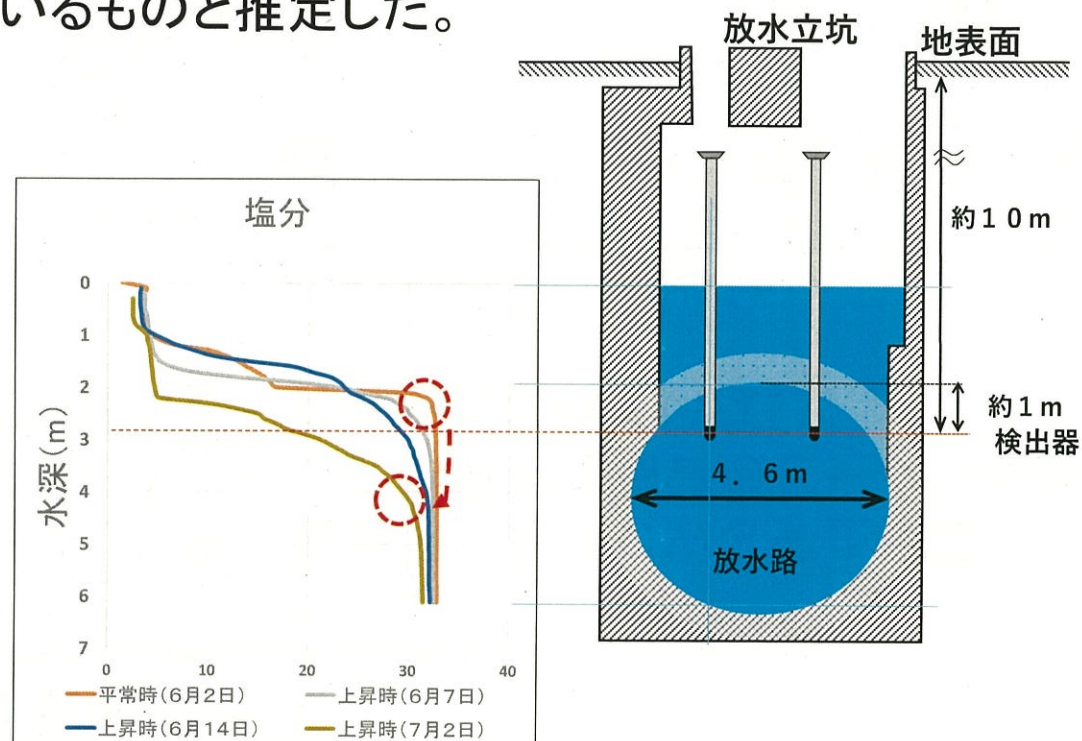
- 過去の調査において、放水口モニターを設置している放水立坑内は、上層部に天然放射性物質を多く含み塩分濃度が低い淡水層が形成されていることを確認している。(第134回女川原子力発電所環境調査測定技術会報告済み)
- RCWS停止期間中の塩分濃度を調査したところ、平常時と比較して下層部の塩分濃度が低くなっていたことから、放水立坑上層部の淡水層が海水層に拡散しているものと推定した。

⇒平常時に比べ、RCWS停止期間中は最大で水深4m付近まで淡水が拡散していた。

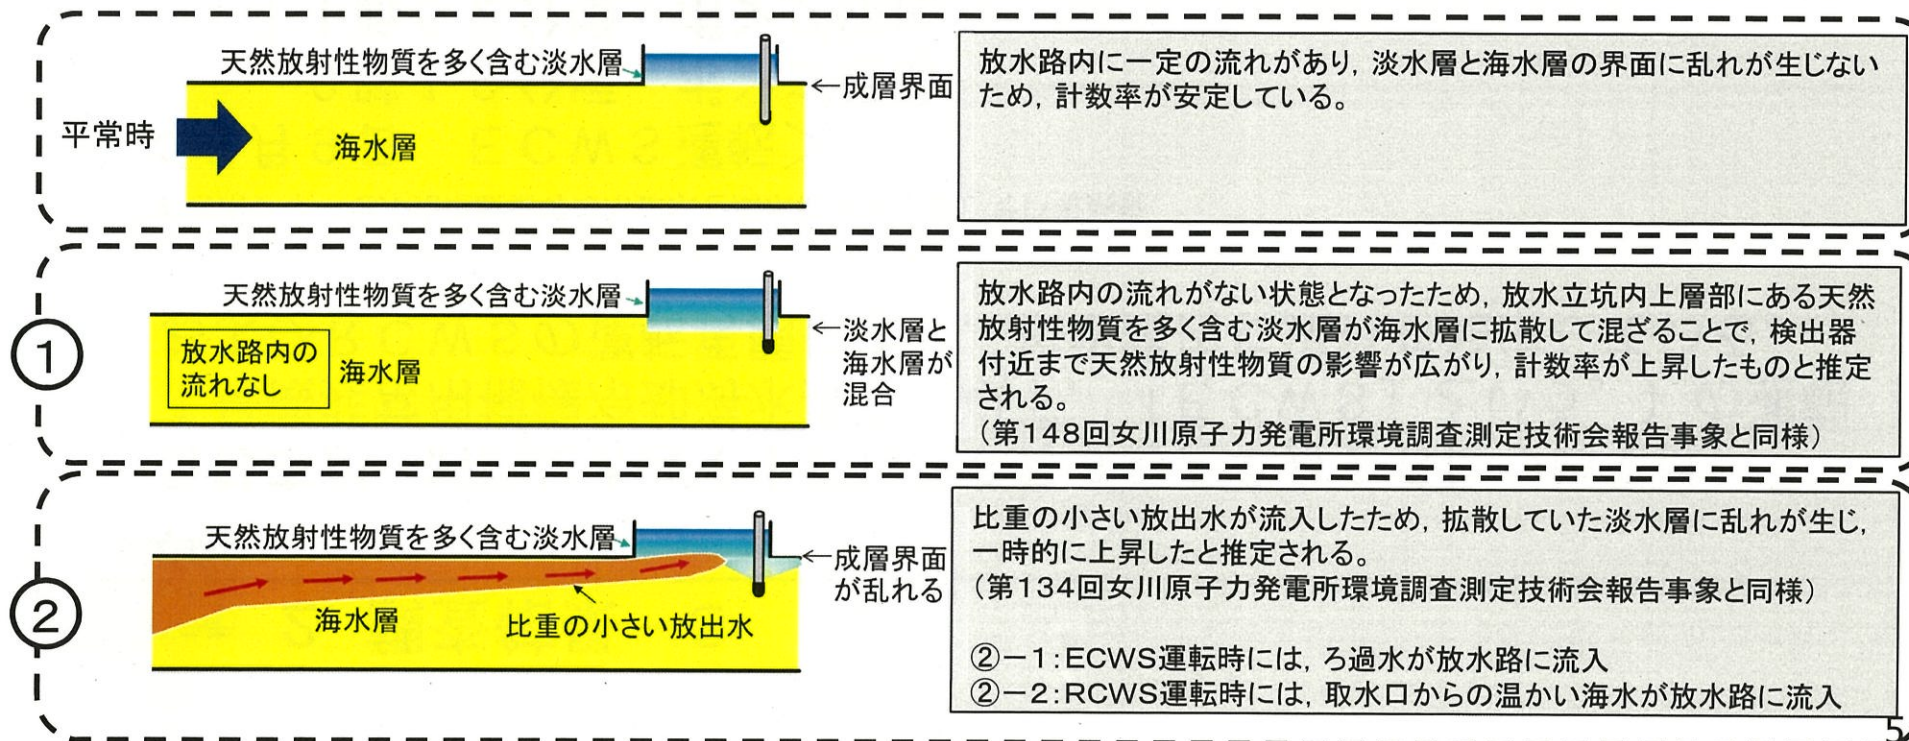
RCWS停止により放水路内の流れがない状態となったため、放水立坑内上層部にある天然放射性物質を多く含む淡水層が下層部の海水層に拡散して混ざること、検出器付近まで天然放射性物質の影響が広がり、計数率が上昇した。(第148回女川原子力発電所環境調査測定技術会報告事象と同様)

ポンプの運転に伴い、ろ過水や温かい海水等の比重の小さい放出水が流入したため、天然放射性物質を多く含む淡水層と海水層の界面に乱れが生じ、一時的に計数率が上昇した。

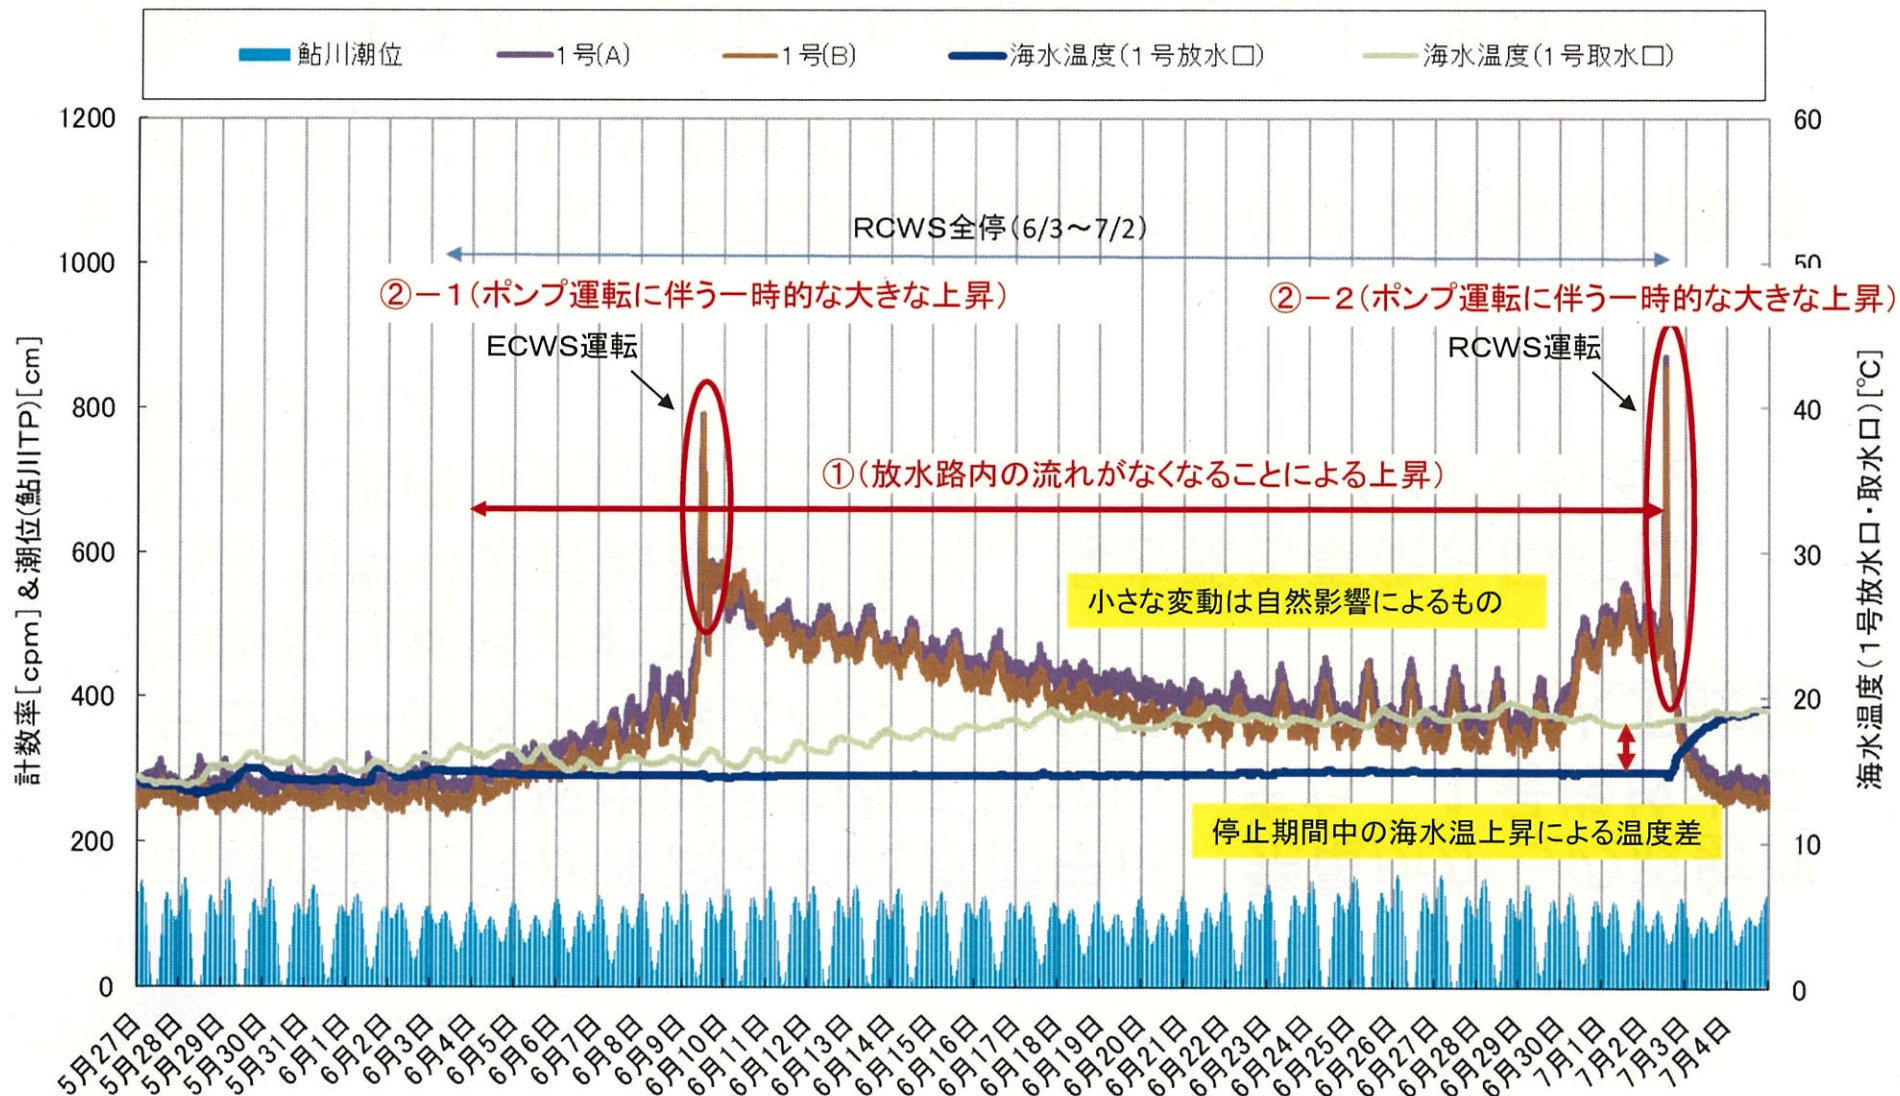
- ▶ 計数率が一時的に大きく上昇した6月9日と7月2日については、1号機非常用補機冷却海水系※（以下、「ECWS」という。）の運転およびRCWSの運転再開により、放水路内に流れが発生している。

放水口モニタ計数率と運転状況等との関係について(2021年5月27日~7月4日)
