2021年11月12日

東北電力株式会社

## 女川原子力発電所の状況について

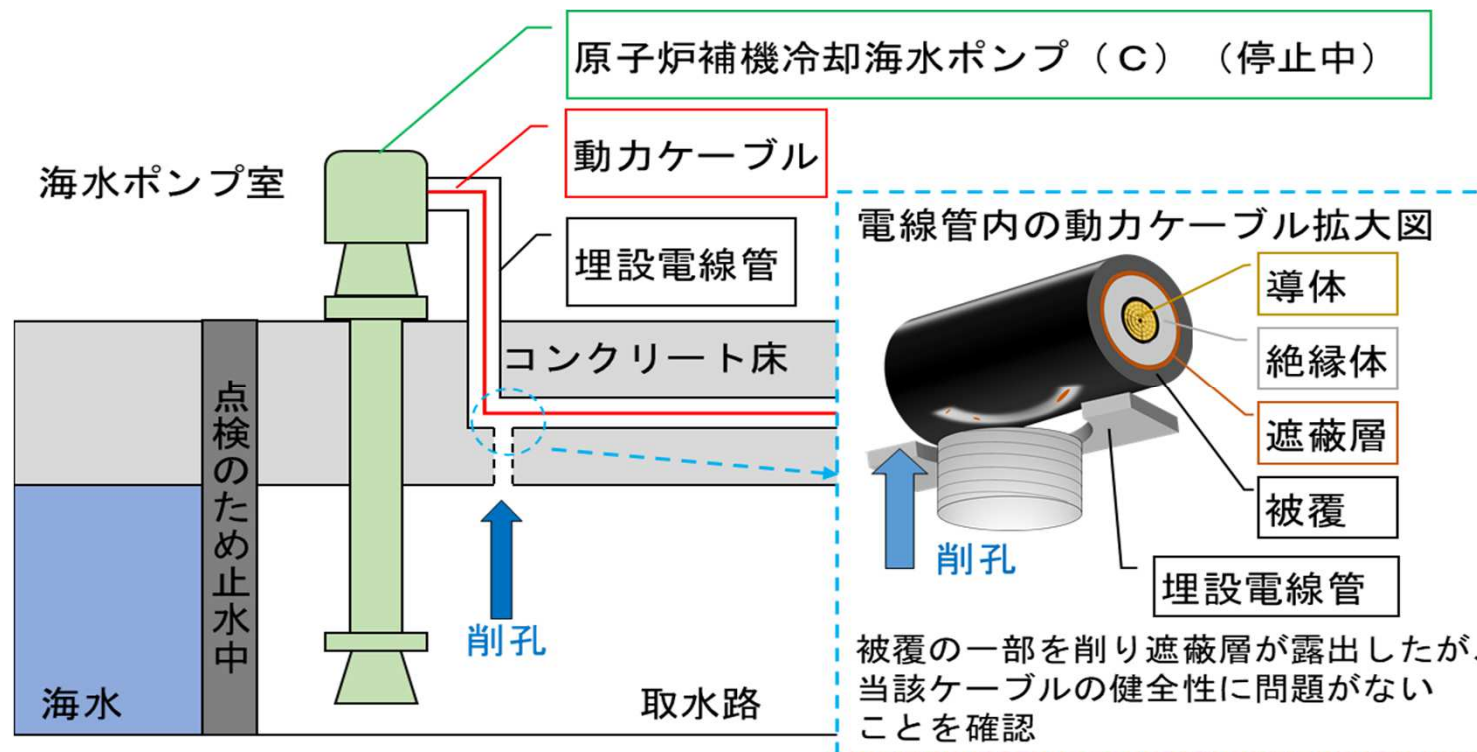
女川2号機 原子炉補機冷却海水ポンプ（C）の動力ケーブル被覆の一部損傷に係る概略図

- 2021年10月9日、女川原子力発電所2号機の海水ポンプ室で実施していた耐震裕度向上工事において、コンクリート削孔作業中に、埋設電線管を貫通し、敷設されていた原子炉補機冷却海水系※の原子炉補機冷却海水ポンプ（C）の動力ケーブル（以下、当該ケーブル）の被覆の一部を損傷させる事象が発生した。
- なお、原子炉補機冷却海水ポンプ（C）は、現在、耐震裕度向上工事のため停止している。
- 11月2日、詳細点検を実施した結果、当該ケーブルの健全性に問題のないことを確認している。今後、ポンプ停止期間中に、被覆が損傷した範囲の当該ケーブルを交換する予定。
- 本事象は、削孔作業中のドリルが埋設物に接触して停止した際に、作業員は埋設物の状態を確認したものの、電線管ではないと誤認し、削孔を継続したため発生したものと推定。埋設物に干渉した場合の削孔継続の判断方法が不明確だったことによるものと推定。
- 今後、埋設物に干渉した場合の削孔継続の判断方法を明確化するとともに、当社社員が確認した上で削孔継続を判断する。

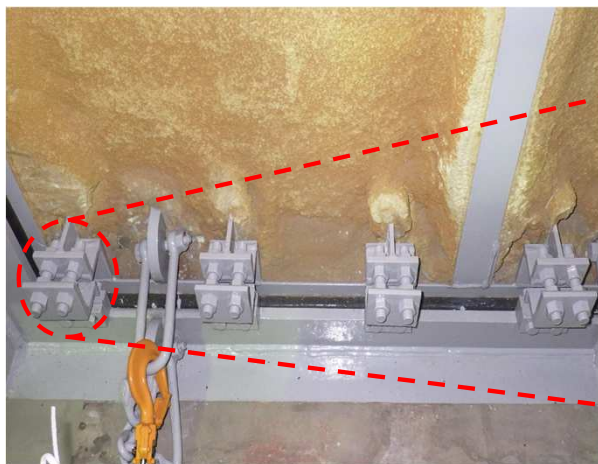
パネル下部の止め板 全体写真  
(仕様変更前)

- 2/13地震で開放した3号機タービン建屋のブローアウトパネル（BOP）は、4/9に閉止作業が完了している。
- 5/1地震においては、閉止作業に用いたチェーンで固縛していた効果もあり、BOPは開放していないが、今後もこれらの地震と同規模以上の地震により開放することが予想される。
- 3号機が再稼働するまでは、BOPの開放機能（蒸気漏えいに伴う建屋破損防止）は必要ないことから、長期停止期間中における地震起因によるBOP開放抑止策として、パネル下部の止め板の仕様変更を実施（7月末に工事完了）
- 本対応により、BOPを開放する強度は、従来の4倍以上増となる。

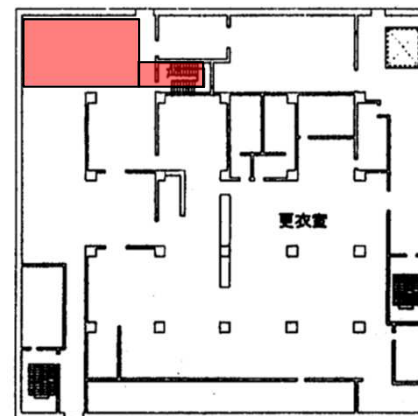
【2号機制御建屋1階】  
入退域エリア

- ▶ 2021年7月12日、1号機の廃棄物処理建屋において、洗濯廃液等<sup>\*1</sup>を貯留するタンク(以下、「タンク」という)内の硫化水素の発生を抑制するため、空気注入による攪拌作業<sup>\*2</sup>を行っていたところ、タンクに蓄積していた硫化水素が、タンクに接続されている配管から他のタンクや配管を通じて2号機の制御建屋内に流れ込み、1階の管理区域入退域エリアや2階の女性用更衣室において、協力企業従業員7名の体調不良者が発生した。

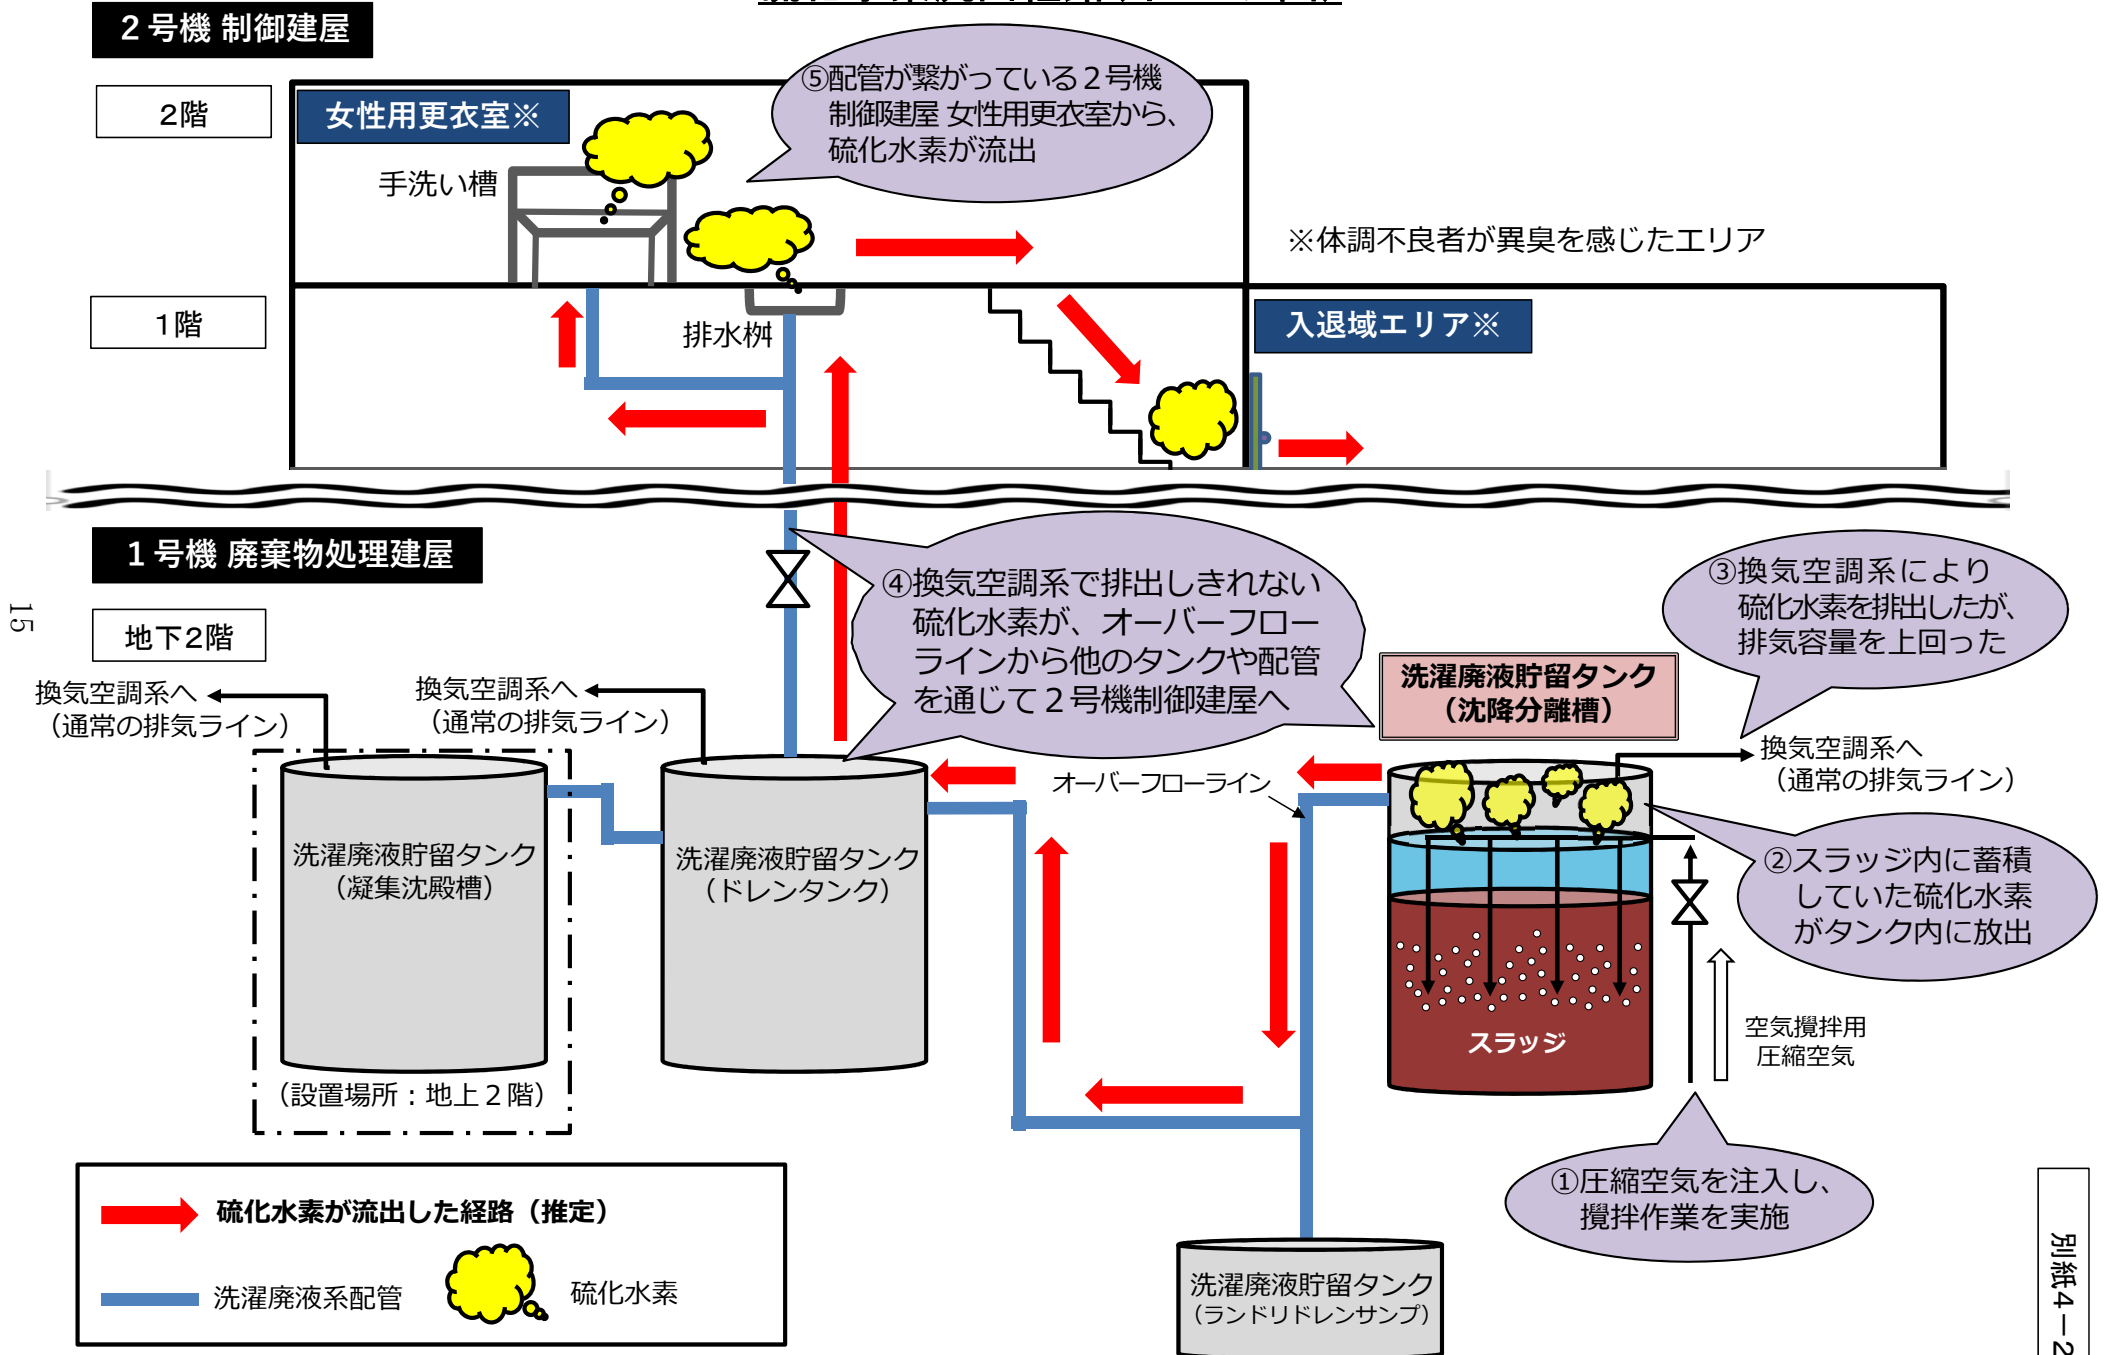
# 硫化水素流出経路(イメージ図)

- ① タンクに堆積している多量のスラッジ<sup>\*3</sup>が時間の経過とともに固まったことにより、注入した空気の経路が限定され、硫化水素がスラッジ内に蓄積されている状態となっていた。
- ② このため、定期的(1週間に1回程度)に実施している空気攪拌作業の効果が弱まってきたことから、前回(事象発生の前週)実施した作業では、硫化水素発生の抑制効果改善等を目的に、予め定められた手順に基づき、従来よりも高い供給圧力でタンク内に空気を注入した。これによりスラッジがほぐれ、新たな空気の経路が形成された。
- ③ こうした状態において、事象発生日当日も、硫化水素発生の抑制等を目的に、従来よりも高い供給圧力で空気攪拌作業を実施したところ、スラッジ内に蓄積していた多量の硫化水素が、新たな空気の経路を通じてタンク内に放出された。この多量の硫化水素が、通常の排気ラインである換気空調系で排気しきれずに、タンクに接続している配管等を通じて系統外へ流出した。

- ① タンク内のスラッジの定期的な排出処理を実施しておらず、長期間にわたりスラッジが多量に堆積した状態となっていた。
- ② 当日の空気攪拌作業により硫化水素がタンク内に多量に放出し、換気空調系で排気しきれなかった。
- ③ 硫化水素が多量に発生した場合に備え、2号機制御建屋への流出を防止するための配管の隔離措置を取っていなかった。
- ④ 空気攪拌作業にあたり、酸欠作業<sup>\*4</sup>に準じた立入禁止措置、非常時の連絡体制等の措置を取っていなかったことに加えて、硫化水素流出時に協力企業作業員との間での情報共有、避難誘導が円滑に行われなかった。

- ① タンクからスラッジを定期的（年1回以上）に排出するなどし、堆積量が一定レベルを超えないよう維持することとし、その旨を社内文書に規定する。
  - ② 空気攪拌作業時には、事前に換気空調系の排気量を増やす。
  - ③ 空気攪拌作業時には、タンクから2号機の制御建屋に繋がる配管の弁を閉じ、流出経路を隔離する。
  - ④ 空気攪拌作業時には、酸欠作業に準じた措置を行うとともに、流出経路の隔離措置や漏えい防止、緊急・異常事態が発生した際の報告フロー等について、社内文書に規定するとともに、所員および協力企業作業員へ周知する。
- これまで実施してきた空気攪拌作業では、多量の硫化水素が発生し、系統外へ流出した事例がなく、今回のような事象が発生する可能性について予見できなかったことから、今後の作業にあたっては、今回策定した再発防止対策の実施に加えて、硫化水素による人体への影響に鑑み、当該作業の従事者のみならず、その他の作業員への影響も評価するなど、より慎重なリスク想定を行っていく。
- また、今回策定した再発防止対策を確実に実施することで、同様の事象を発生させないことはもとより、作業に伴う様々なリスクへの感度を高める意識付けを行うことで、より一層の安全確保に万全を期していく。
- なお、当社は10月7日に、労働基準監督署から本事象に係る指導票を受領したが、これを踏まえた改善報告書も取りまとめ、11月5日、同署に提出した。

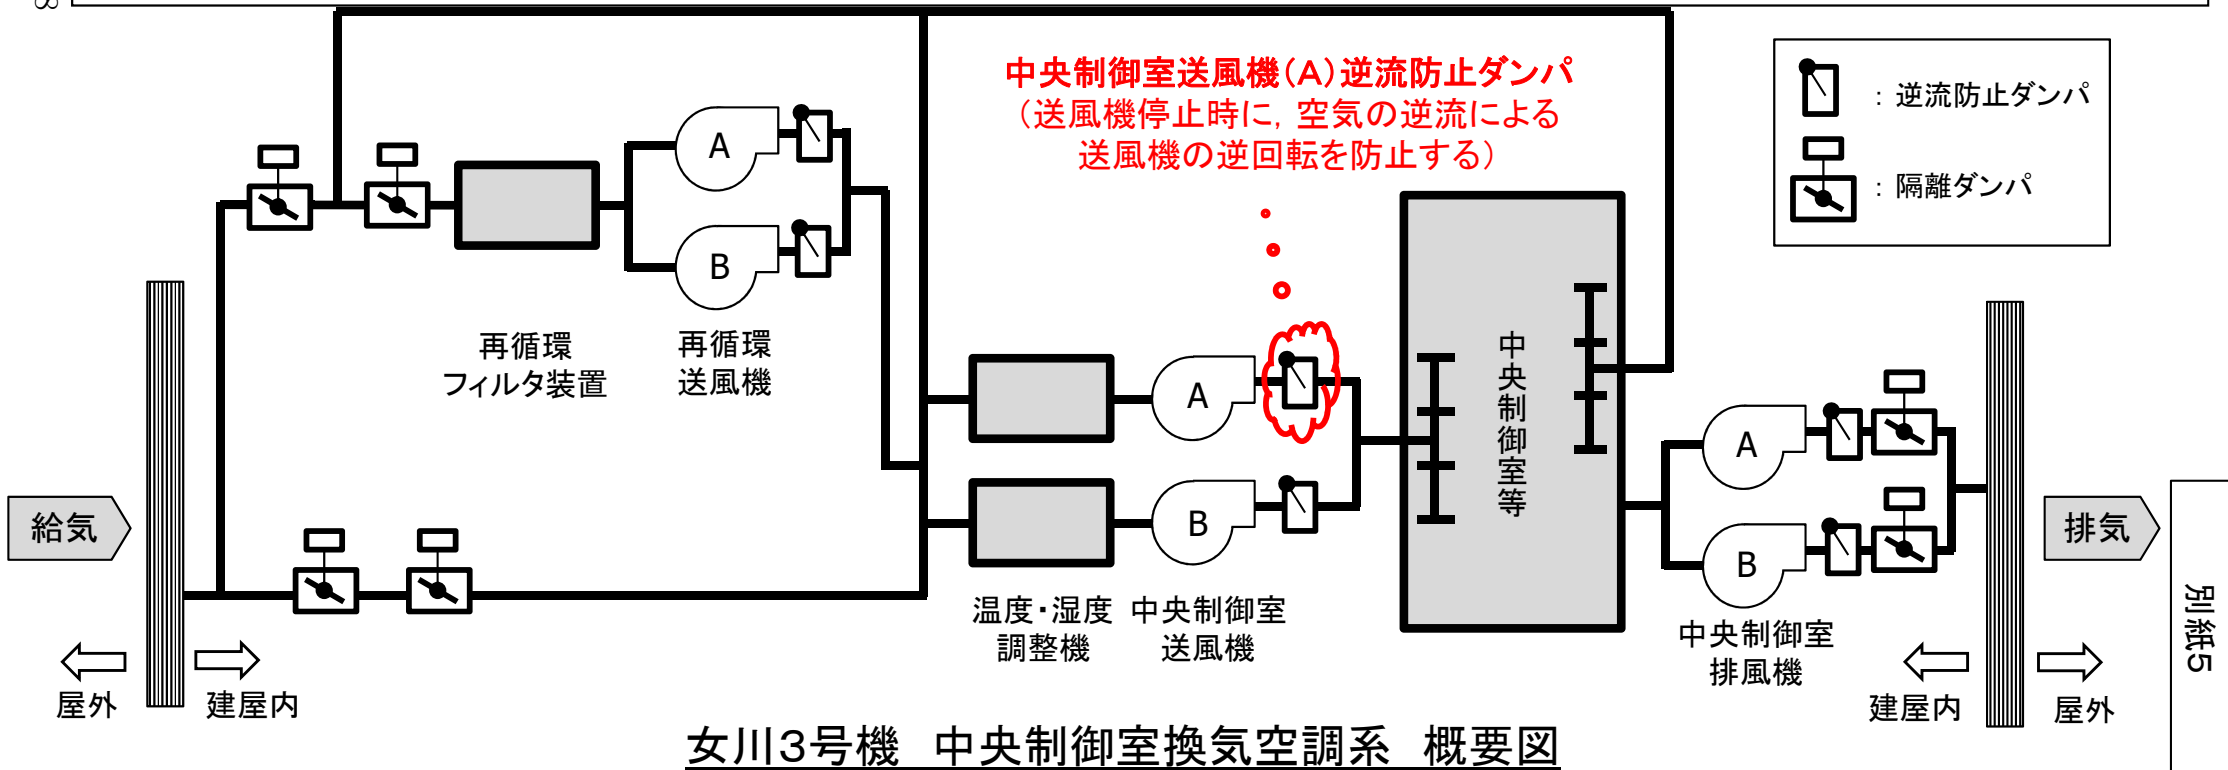
- 2019.9.23, 女川3号機中央制御室送風機をA号機からB号機に切替え操作を実施した際, A号機停止後, 逆流防止ダンパが僅かに開いたまま閉まらない状態となったため, 運転員が手動で全閉とした。
- 2019.10.23, 当該ダンパを点検した結果, 連結部ボルトの摩耗が確認されたことから, ボルトを交換した。
- 当該ダンパの保全方式は, 不具合確認後に修復する事後保全であったが, 安全上重要な系統の一部であり, 劣化傾向の兆候を監視する上で適切な方式ではなかったものと判断した。
- このため, 本事象の是正処置として, 当該ダンパの点検を定期的に行うよう保全方式を見直すとともに, 2号機中央制御室換気空調系の逆流防止ダンパにも水平展開する方針とし, 是正処置の完了目標を2021.5末とした。
- しかしながら, 2021.8の原子力規制検査において, 保全方式の見直しが完了していないことが確認された。
- **これを受けて, 2021.10.28に原子力規制庁から2021年度第2四半期分の原子力規制検査報告書(案)が示され, 2号機の逆流防止ダンパの保全方式の改善が遅れることで, 劣化が進展した場合, 逆流防止ダンパの開閉に影響を与える可能性がある事から, 検査指摘事項に該当し, 重要度評価「緑」, 深刻度評価「SLIV(通知なし)」との評価が示された。**

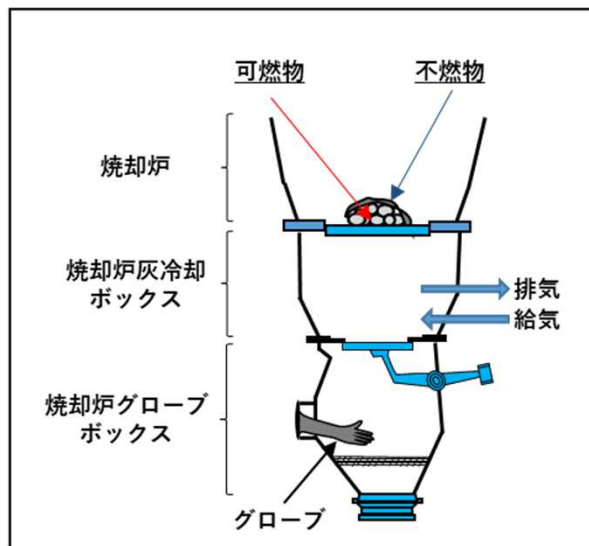
## 1. 焼却炉底部に未燃物が残留

- 焼却炉内の廃棄物に含まれていた不燃物が、一部の可燃物を覆うように焼却炉底部に堆積
- これらは焼却されないまま未燃物として、炉内に残留

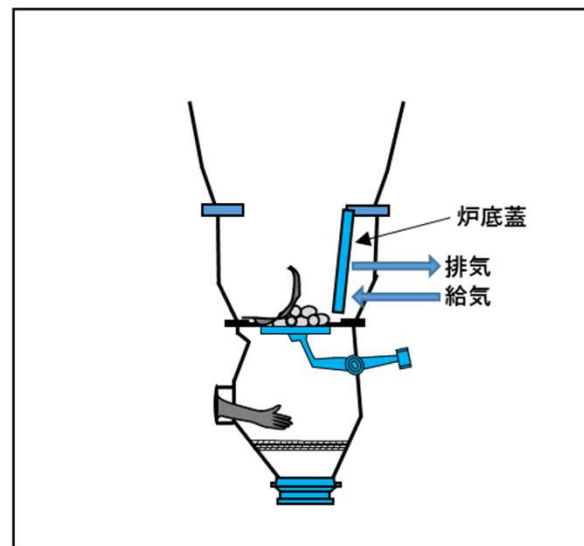
## 2. 未燃物が焼却炉灰冷却ボックスへ移動

- 焼却終了後、焼却灰を冷却するため、炉底蓋を開操作
- これにより、未燃物が焼却炉灰冷却ボックスへ移動

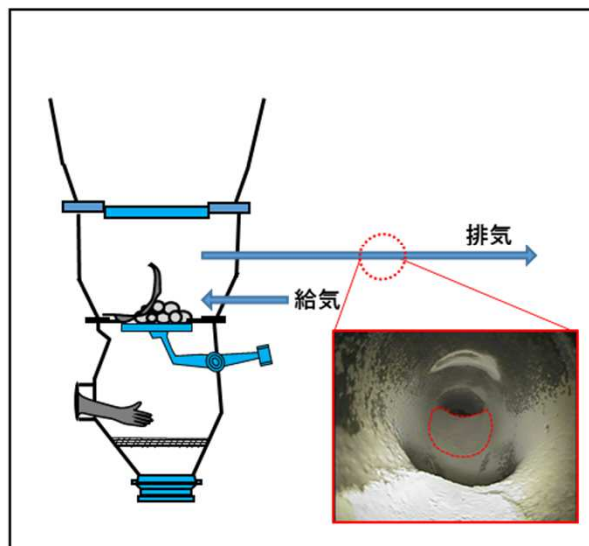
## 3. 焼却灰の堆積による給排気量の低下

- 焼却炉灰冷却ボックスの排気ラインに焼却灰が堆積していたため、焼却炉灰冷却ボックスの給排気量が低下し、冷却能力が低下

ボックスの排気ラインの定期的な清掃を実施する。なお、当社はこれまでも、雑固体廃棄物の「可燃物」および「不燃物」の分別管理を行ってきたところであるが、社員および作業員に対して本事象を周知することで、引き続き、分別管理の徹底を図っていく。

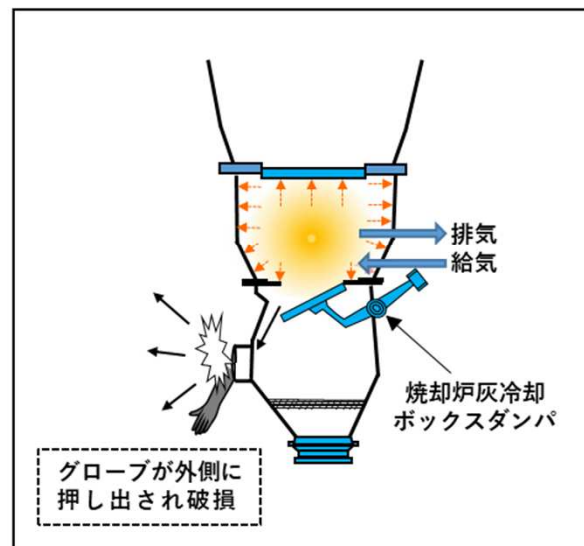
## 4. 焼却炉灰冷却ボックス内での未燃物の燃焼による圧力上昇

ボックス内を冷却するための排気ラインへの焼却灰の堆積による給排気量の低下に伴い、ボックス内の冷却能力が低下していたことで、焼却炉炉底蓋からの放熱によって未燃物が燃焼したことから、グローブボックス内の圧力が上昇し、グローブが破損したものと推定した。

- こうした状況下で焼却炉を運転したところ、焼却炉炉底蓋からの放熱により、ボックス内の未燃物が燃焼し、内部の気体体積が膨張しボックス内の圧力が上昇
- この圧力上昇により、焼却炉灰冷却ボックスダンパが開き、ボックスの下部にあるグローブボックスの圧力も上昇したことでグローブが破損し、灰取出室内に焼却灰が漏れ出した
