東北電力株式会社

女川原子力発電所の状況について

2号機における移動式炉心内計装系の点検について

2号機における非常用ガス処理系の計画外の作動について

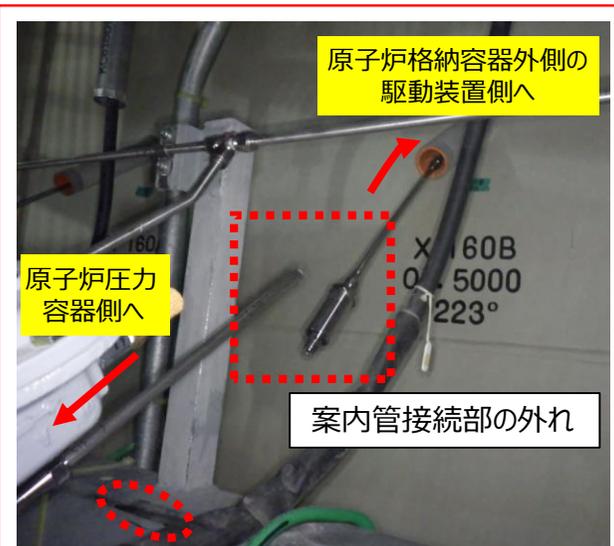
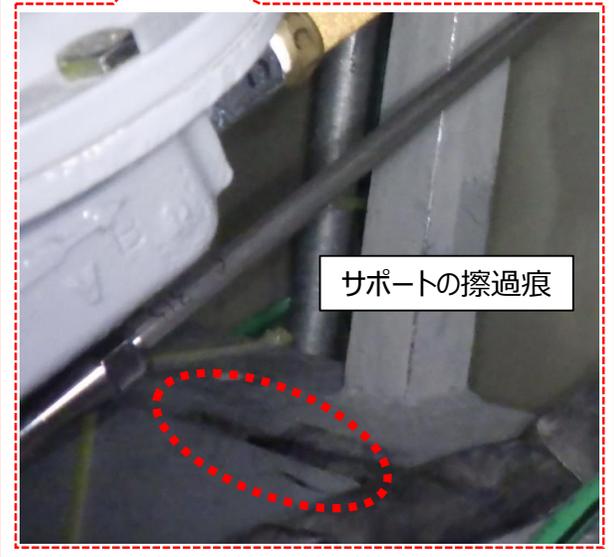
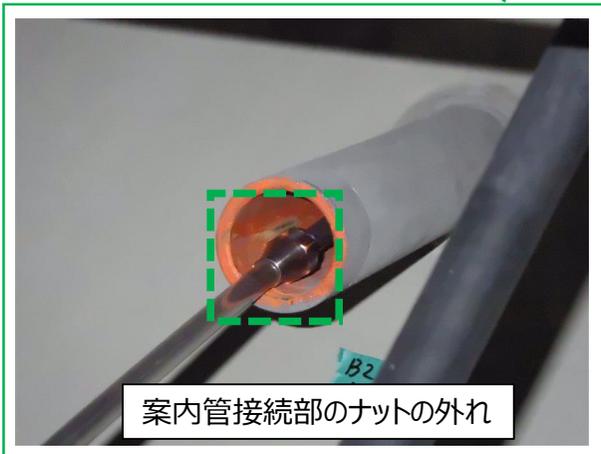
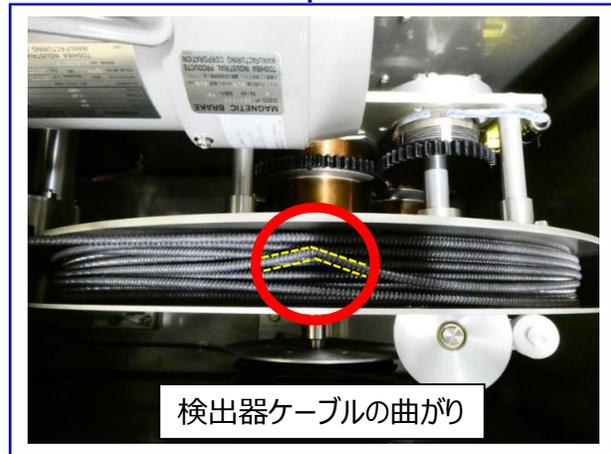
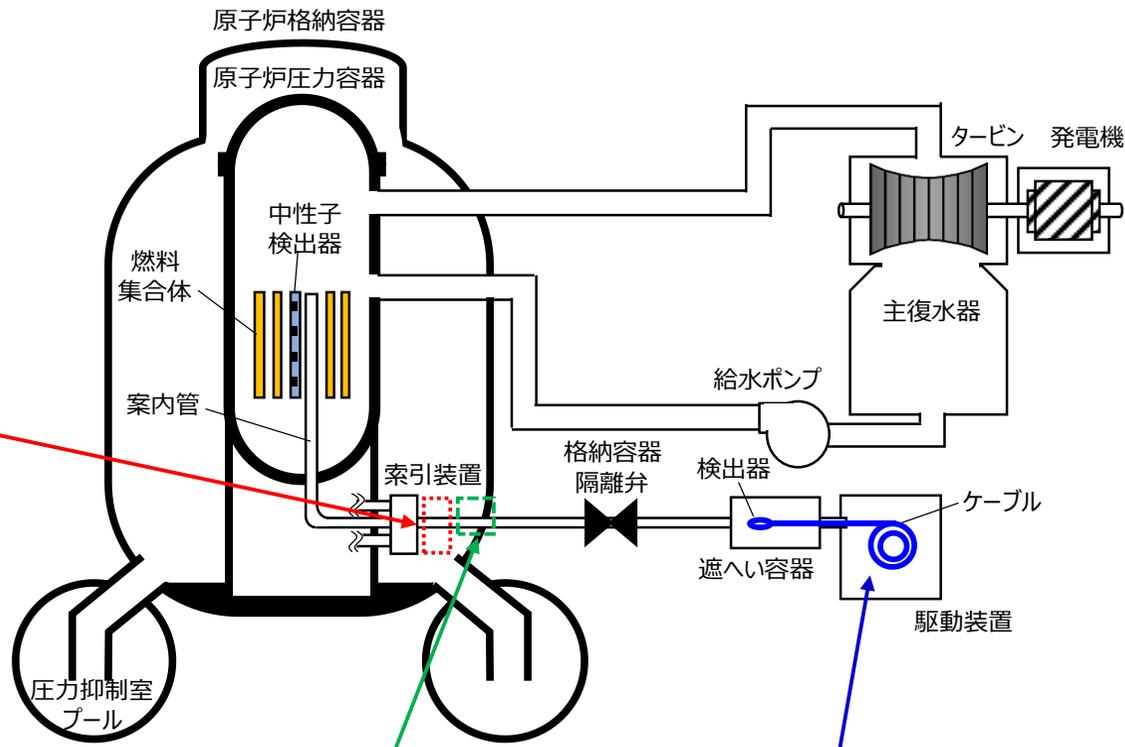
現場調査結果

当該検出器のケーブルを原子炉内へ送り込むための案内管において、原子炉格納容器内の伸縮継手^{※3}と案内管の接続部が外れていることを確認した。

また、案内管の下にある配管サポートに擦過痕があることを確認した。

当該検出器のケーブルに曲がりがあることを確認した。

案内管と原子炉格納容器の貫通部フランジ継手^{※4}の接続部においてもナットが緩み、外れていることを確認した。

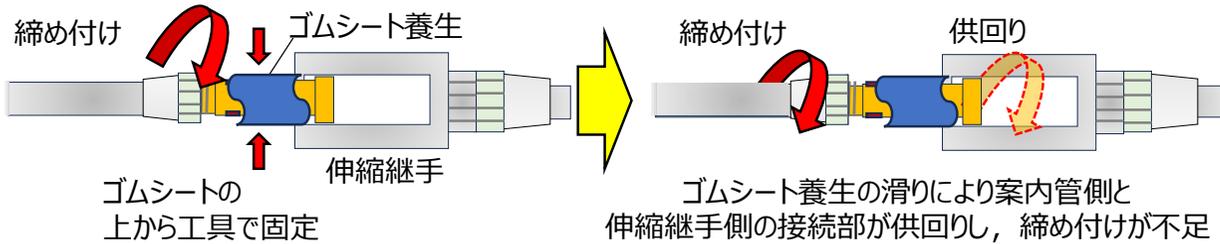
(1) 伸縮継手と案内管の接続部におけるナットの締め付け不足

案内管は、伸縮継手と接続する際に伸縮継手側をしっかりと固定しながらナットを締め付けないと、ナットと伸縮継手が供回り(同時に回転)してしまう可能性がある構造※⁵であった。

案内管については、2024年5月に交換作業を行っており、伸縮継手と案内管の接続を行う際、伸縮継手側をゴムシート養生の上から工具で固定してナットの締め付けを行ったが、ゴムシート養生の滑りにより伸縮継手側の固定が不十分となったため、案内管側と伸縮継手側の接続部が供回りしてしまい、ナットの締め付けが不足した。

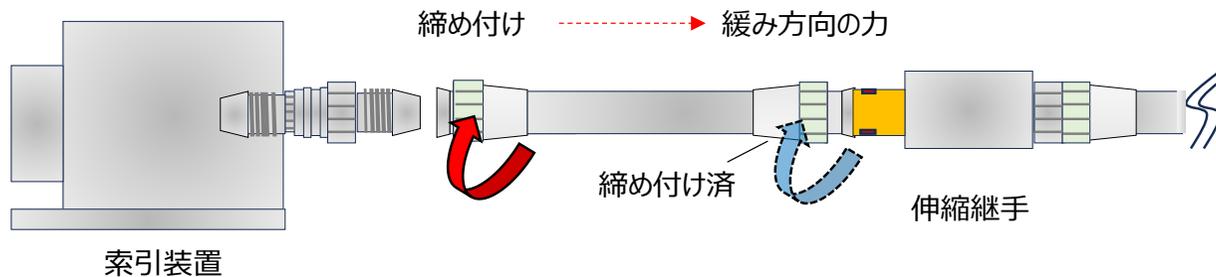
(2) 案内管の交換作業時における接続部のナットの緩み

案内管は伸縮継手側と反対側にも接続部があり、一方の締め付けを行う際にもう一方の接続部のナットが緩む方向に力が加わる可能性のある構造※⁵であった。

案内管の交換作業において、伸縮継手側と反対側の接続部の締め付けを行ったところ、伸縮継手と案内管の接続部のナットが緩んだ。

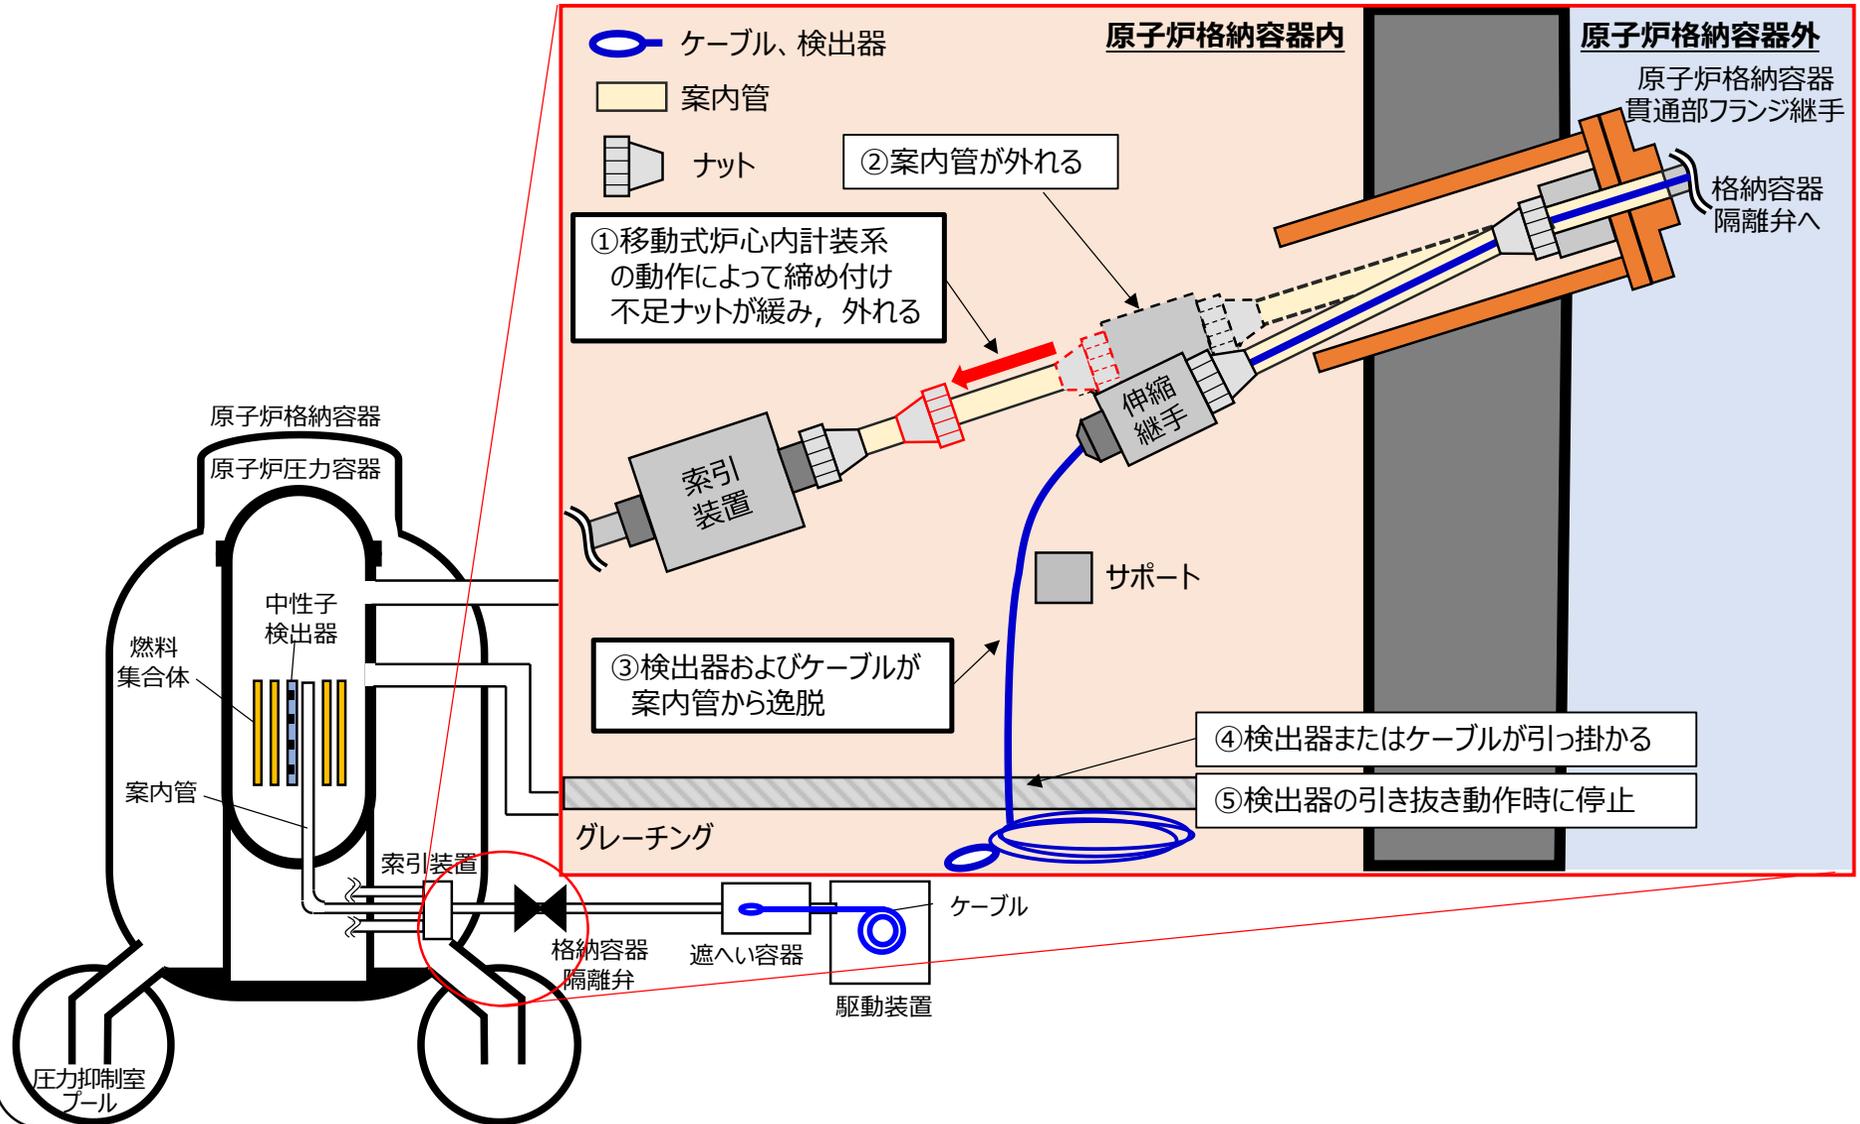
- (3) 伸縮継手と案内管の接続部の外れ
- (4) 移動式炉心内計装系 検出器およびケーブルの逸脱, 停止

上記(1)(2)により、ナットの締め付けが不足した状態で、「原子炉停止中から原子炉起動時」の各段階における移動式炉心内計装系の動作確認等で生じた振動により、ナットの緩みが進展し、伸縮継手と案内管の接続部の外れに至った。

伸縮継手と案内管の接続部が外れた箇所から、外に出た当該検出器のケーブルが、原子炉格納容器内のグレーチング※⁶等に引っ掛かったことで、引き抜き動作時に当該検出器の停止に至った。

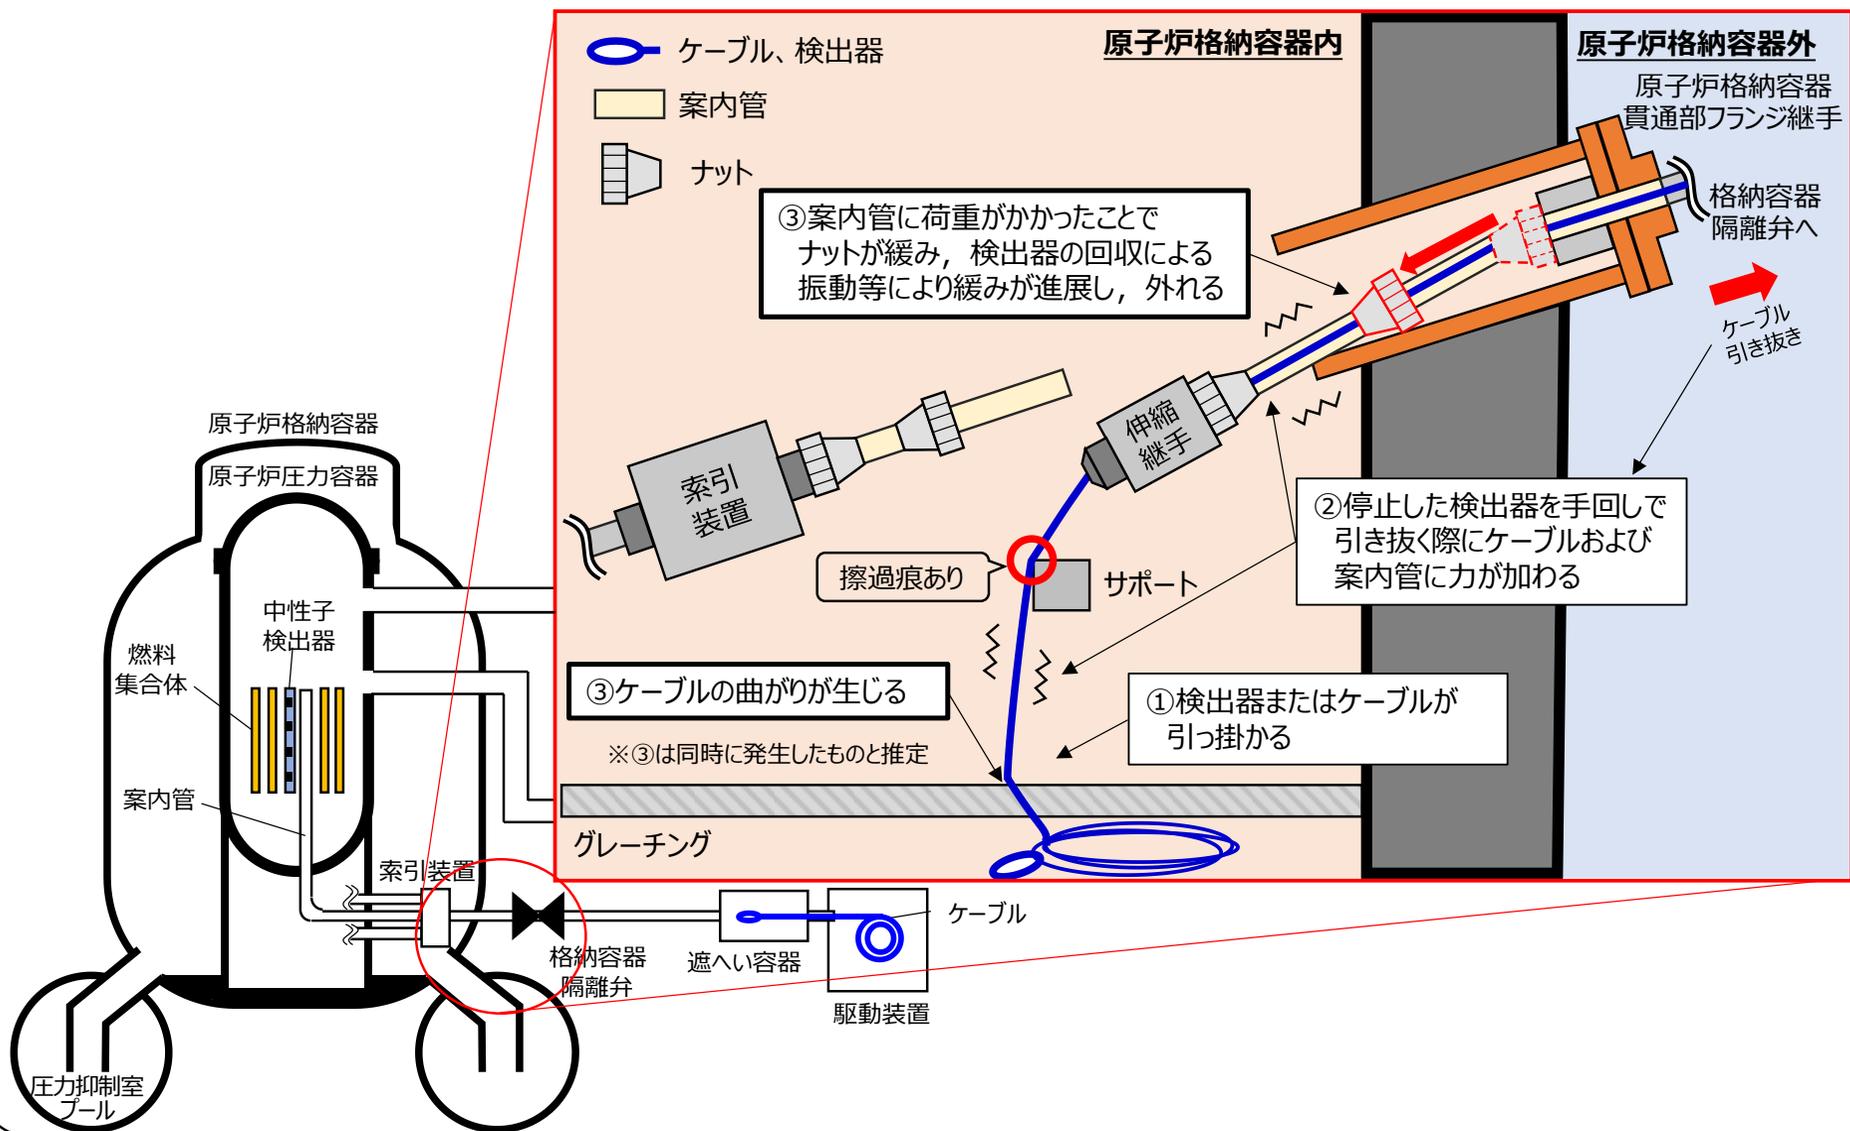
(5) 移動式炉心内計装系検出器ケーブルの曲がり, 案内管と原子炉格納容器貫通部フランジ継手と接続部のナット外れ

停止した当該検出器を手回しで引き抜く際、当該検出器またはケーブルの引っ掛かりによりケーブルに力が加わったことで曲がりが生じたとともに、案内管に荷重がかかったことで案内管と原子炉格納容器貫通部のフランジ継手の接続部のナットも緩んで外れた。

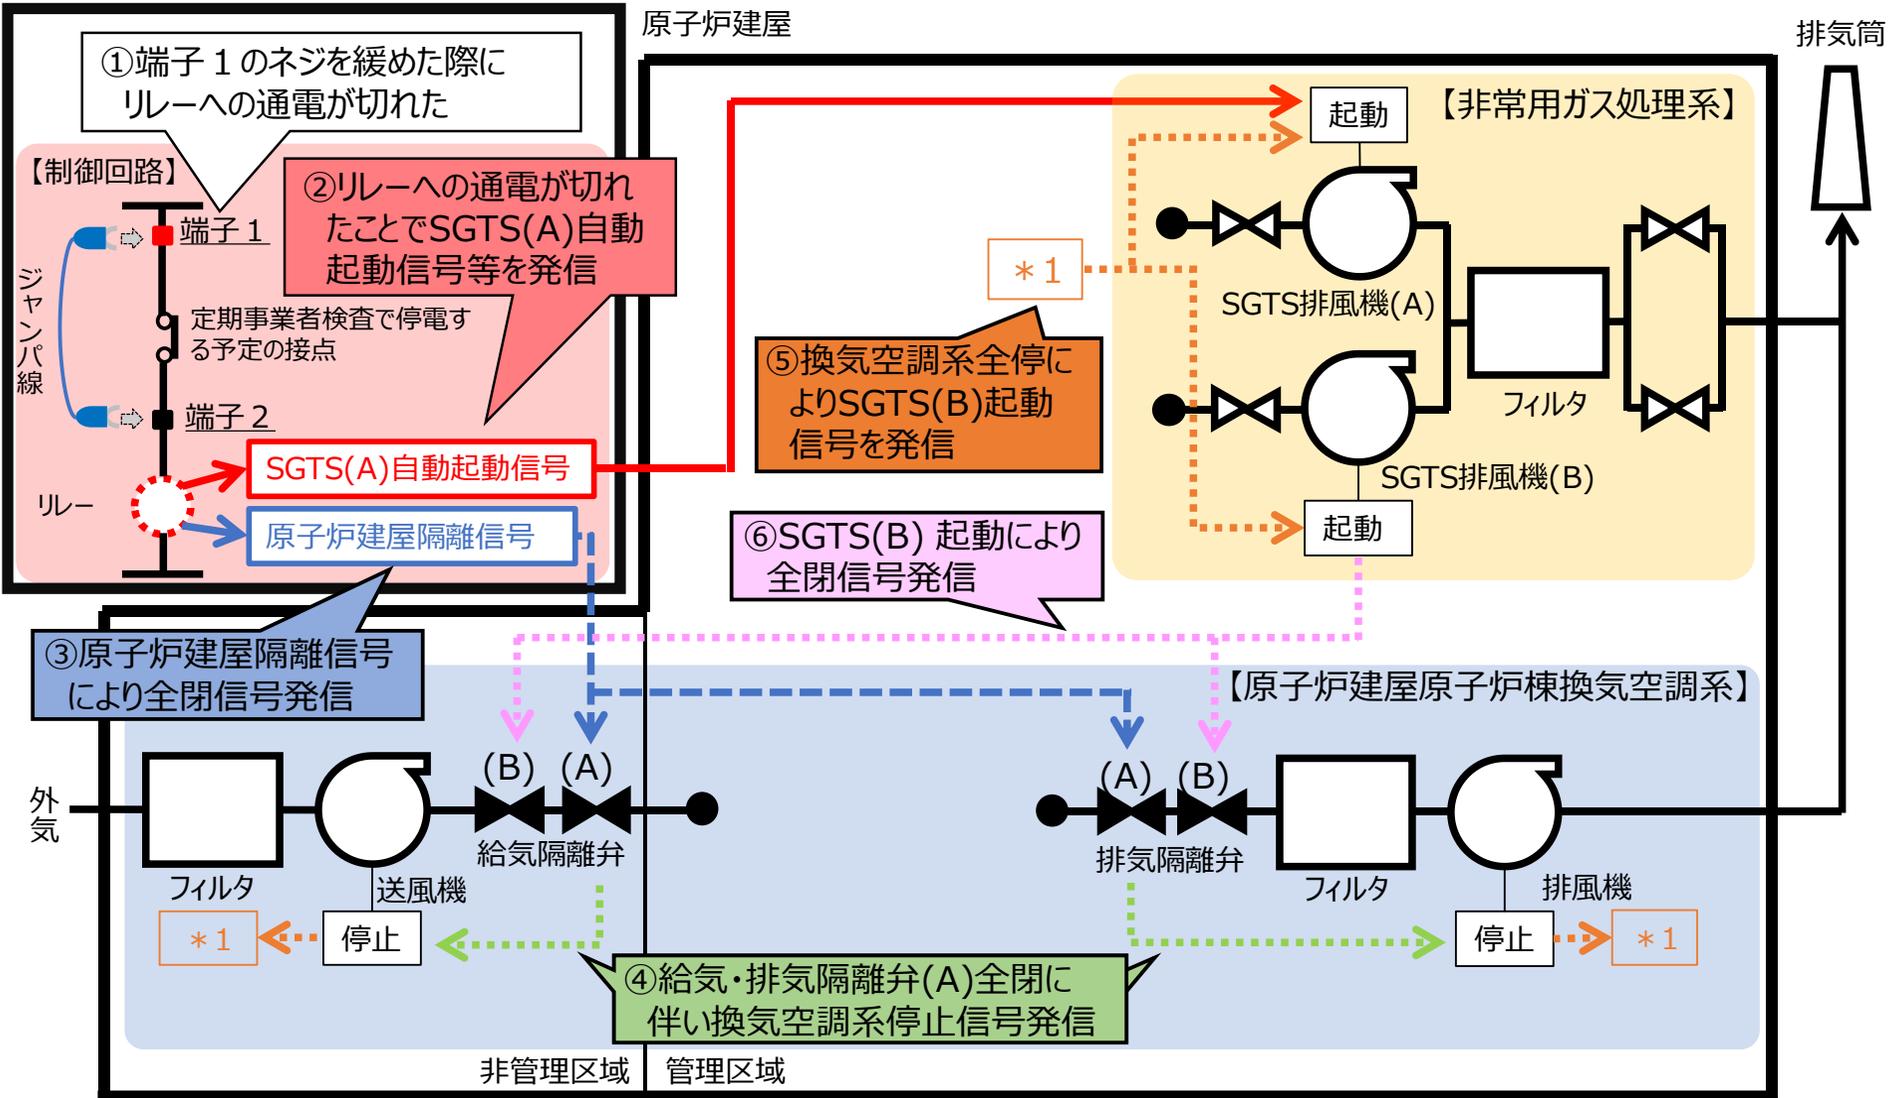
2号機 非常用ガス処理系 (SGTS) の計画外作動の状況 (概要図)

- 定期事業者検査のうち、放射性物質を含む系統や機器などの放射線を測定する検出器（放射線モニタ）について、警報や非常用ガス処理系などが作動する設定値が正しいことを確認する検査の準備作業を行っていた。
- そうした中、非常用ガス処理系の自動起動を防止するための処置として行ったジャンパ作業※¹において、保修部門の当社社員が、「端子1」を固定している「ねじ」を緩めたところ、端子に接続されているケーブルが一時的に離れ、リレー※²への通電が切れた。
- これにより、設計どおりに非常用ガス処理系の自動起動信号および原子炉建屋隔離信号が発信され、非常用ガス処理系が計画外に作動した。

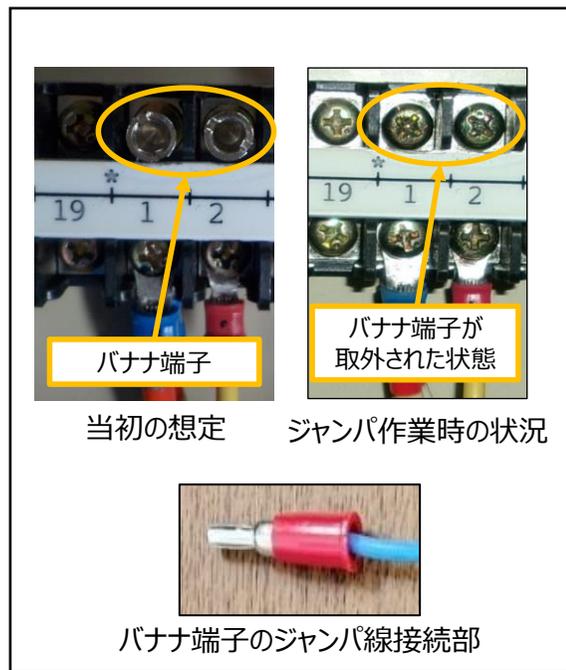
図1 端子の状況

- 今回の作業箇所は、通常「ねじ」を緩める必要のない端子（以下、「バナナ端子」）を使用していたが（図1左側）、ジャンパ作業時は、バナナ端子が取り外されており、「ねじ」を緩める必要のある端子の状態※³となっていた（図1右側）。
- このため、本来であれば、一旦ジャンパ作業を中断し、バナナ端子に復旧したうえで作業をすべきであったが、当該社員は、端子の「ねじ」を緩める手法で作業を継続した。
- 同手法でジャンパ作業を継続する場合、ケーブルが接続されていない側（外線側）の端子で作業を実施すべきであったが（図2左側）、事象発生時はケーブルが接続されている側（内線側）の端子で実施した（図2右側）ことで、本事象が発生した。
- また、過去に発生した類似事象を踏まえた再発防止対策※⁴の実施状況を確認した結果、保守部門への水平展開が不十分であり、端子の構造を理解させる教育内容となっていなかった。

原因	再発防止対策
(1) バナナ端子の取り外しに係るルールが不明確だった。	(1) 「バナナ端子は原則として取り外さないこと」「やむを得ずバナナ端子の取り外しが必要な場合は、作業完了後に復旧したことを確認すること」を社内文書に定める。
(2) 保修部門におけるジャンパ作業に対する教育内容が不十分だった。	(2) 「教育資料における端子の構造に関する記載の充実化」「模擬制御盤による実際の端子を使用した実技訓練の継続的な実施」により、各端子の役割についての知識習得とジャンパ作業の習熟を図る。
(3) 現場状況に相違がある場合に、一旦作業を中断できなかった。	(3) 現場状況に相違がある場合は、一旦作業を中断し、作業継続の可否について管理職を含め協議する旨の周知・徹底を図るとともに、教育資料にも反映し、繰り返し教育していく。

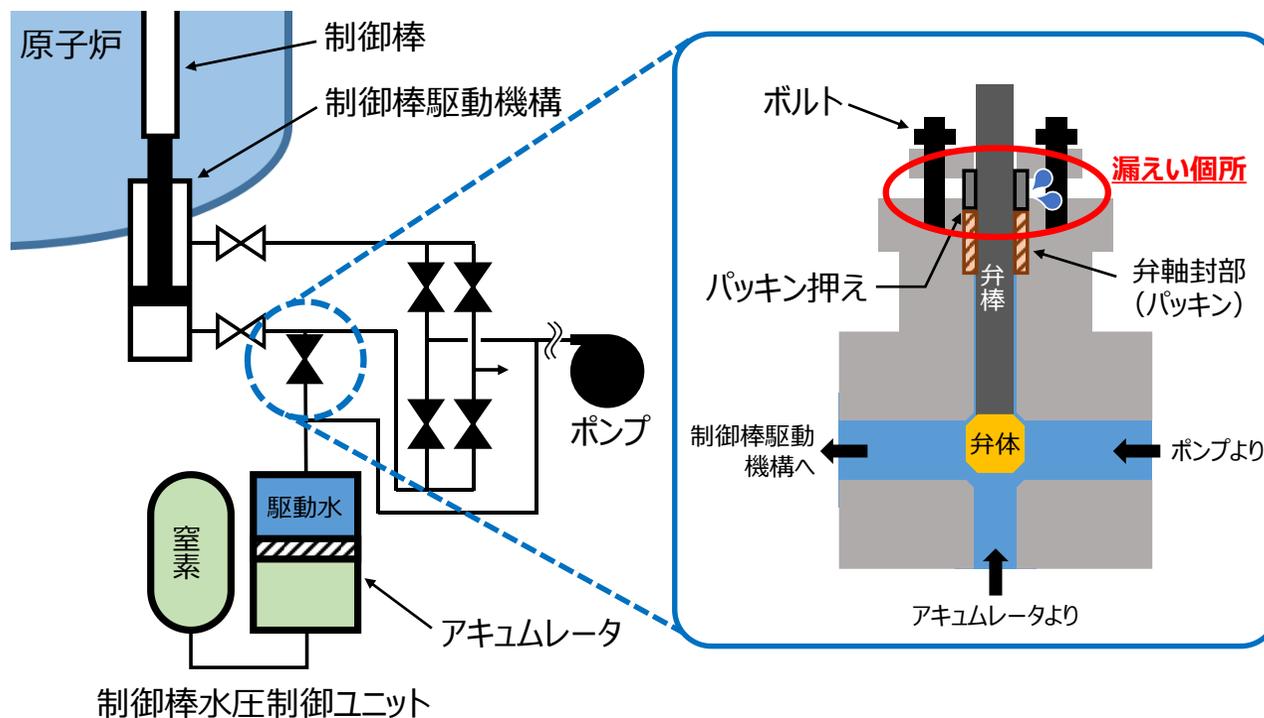
制御棒駆動水圧系 概要図 (イメージ)

- 2024年9月19日23時30分頃、2号機の原子炉建屋地下1階の管理区域において、制御棒駆動水圧系※の6つの弁の軸封部から水が漏えいしていることを巡視点検中の当社社員が確認した。
- 漏えいた水の量は合計で約4リットルであり、当該弁の水の漏えい箇所を隔離し、水の漏えい停止を確認した。
- 当該弁から水が漏えいた原因については、弁作動に伴う弁棒と軸封部の接触状態の変化等によるものと推定しており、軸封部の増し締め等を実施した。
- 漏えいた水の放射能濃度は検出限界未満であることを確認しており、また、発電所敷地内のモニタリングポストや排気筒モニタの値に有意な変化はなく、本事象による環境への放射能の影響はなかった。
