10 防潮水門操作状況

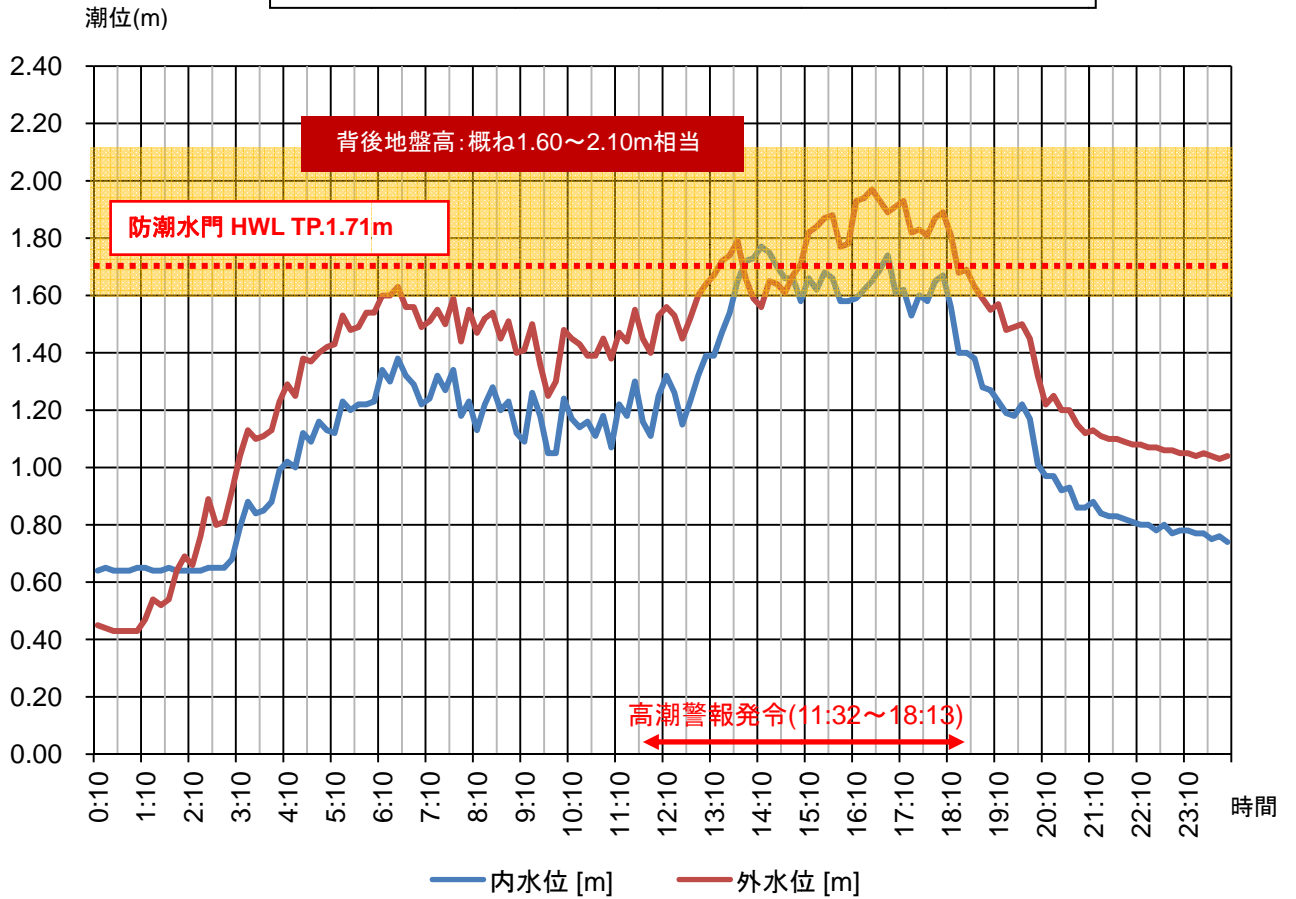
水戸辺川防潮水門(水門計画高 TP.5.00m)水位状況

面瀬川では、警報発令後に潮位上昇や海波が洪水流の流下に影響を及ぼす懸念があったため、10月8日13時57分から18時33分にかけて防潮水門を半開状態にした。その間最も高い潮位を観測した15:00~18:00にかけ、自己流HWLを3時間程度超過した。水戸辺川でも同時間帯に自己流HWLまで水位が上昇した。折立川でも同時間帯に水位上昇はあったが自己流HWLまでには達しなかった。

気仙沼土木では、半開状態に水門を操作した面瀬川をはじめ職員等を配置し、河川水位(内水側)や潮位(外水側)等を監視した。水戸辺川ではピーク時に外水位が内水位より最大約20cm程度高くなったが、沿川に越水被害が発生するまでには至らなかった。その他河川においても内外水位差が生じることなく、また高潮や潮位上昇に伴う海波による河川への逆流や沿川への越水被害などは発生しなかった。

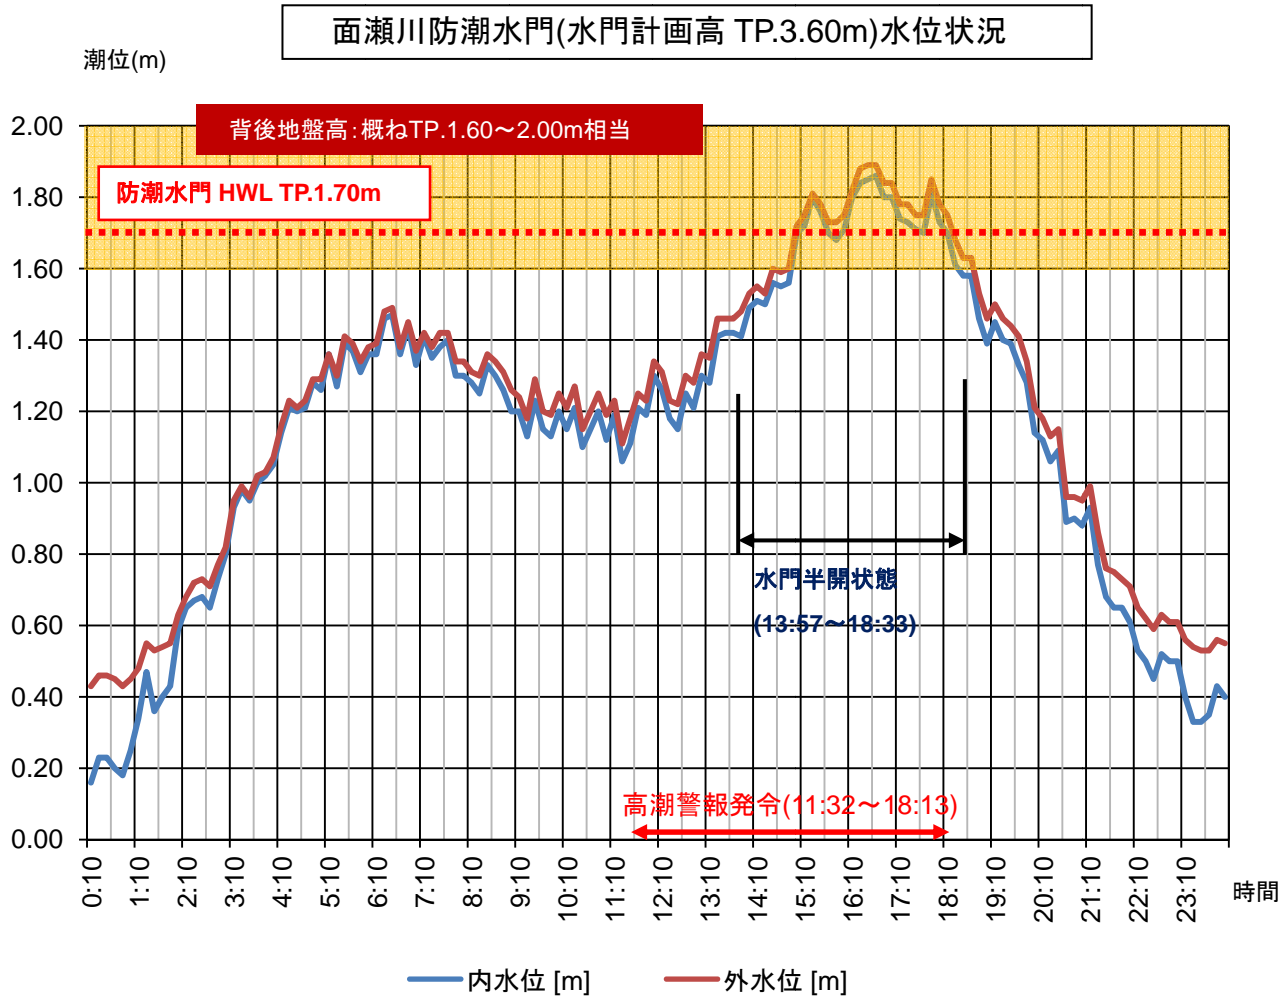
上図には、今回台風と高潮による高潮警報発令状況と、南三陸町の折立川と近隣水戸辺川の防潮水門における内外水位状況、また気仙沼市面瀬川の防潮水門内外水位と水門操作状況を示した。
