■令和4年3月16日の福島県沖地震に伴う被害と復旧状況

<大崎広域水道事務所における被害・復旧状況>

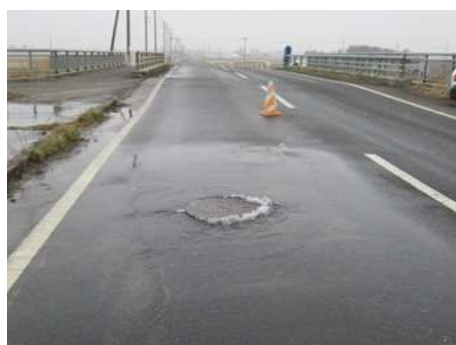
今回発生した漏水のうち大崎市田尻大沢地内の^{びじょがわ}美女川に架かるあけぼの橋で発生した漏水では、漏水発生箇所（本管から分岐している排泥管のフランジ部で漏水）が路面下部約5mと非常に深い位置にあり、漏水量も多かったため、掘削や鋼矢板の設置には送水を止める必要があり、修復には長期間の断水が見込まれました。そのため、断水を回避するために、漏水箇所の前後をつなぐ仮設管を歩道上に設置することで、断水させることなく復旧作業を進めた結果、令和4年7月14日に復旧作業を終了しました。当箇所での作業終了により、福島県沖地震に伴う被害個所の漏水復旧作業が全て完了しました。

漏水発生状況

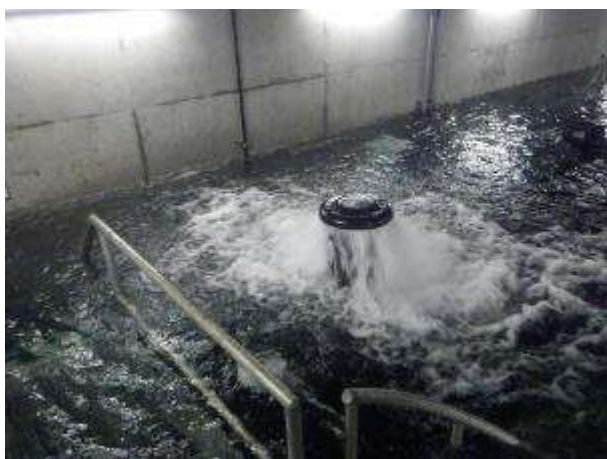
管内の送水施設である高区調整池流入流量計室及び仙台太白テレメータ室流量計室において、各流量計室内に設置されている空気弁からの漏水により流量計室内が浸水し、高区調整池流入流量計室では床面から約3mまで浸水・水没し、流入残塩計等の計装機器の一部及び電動弁類に絶縁抵抗値の低下による被害が発生しました。被災した計装機器及び電動弁類につきましては、災害復旧工事を進めています。

高区調整池空気弁からの漏水状況

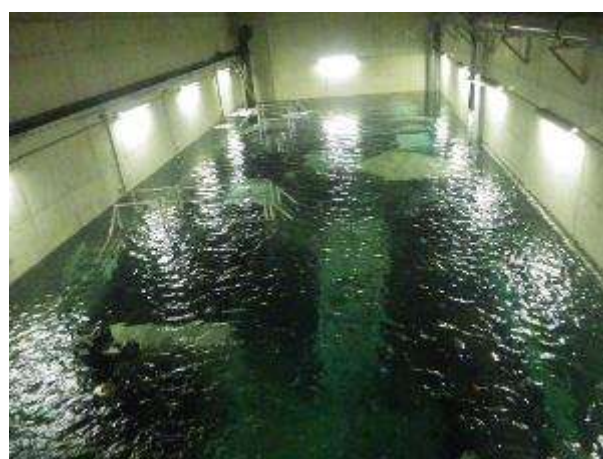
高区調整池流入流量計室機器水没状況

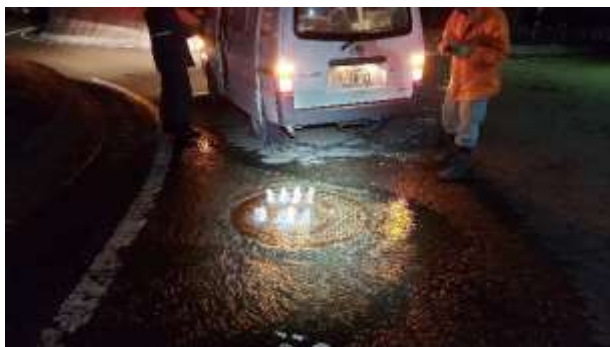
配水管路上に設置されている空気弁24箇所でも漏水が発生しました。漏水の主な原因は、地震の揺れにより空気弁と副弁の間にあるゴムパッキンが破れたことによるもので、漏水の応急復旧として空気弁を閉めました。うち3箇所は副弁下のパッキンが破れているため不断水工法を用いて復旧作業を行う必要があり、その他のパッキン交換とあわせて令和5年3月末までに本復旧する予定です。

空気弁からの漏水

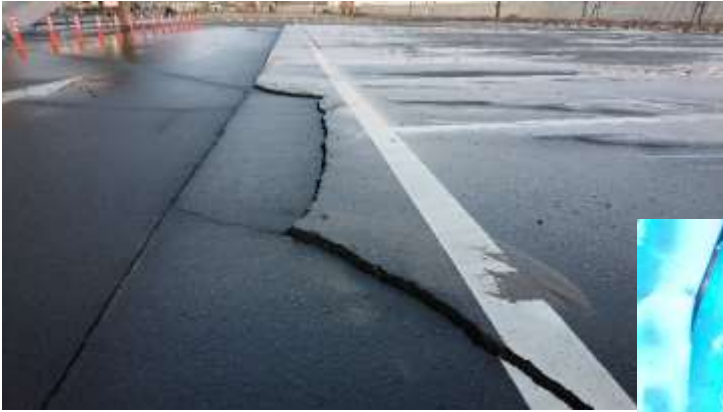
仙塩工業用水道では、地震による地盤変動が原因で配水管（口径700mm）の溶接部が破断し、マリゲート塩釜の駐車場敷地内で漏水が発生しました。

管路上で発生した地盤隆起

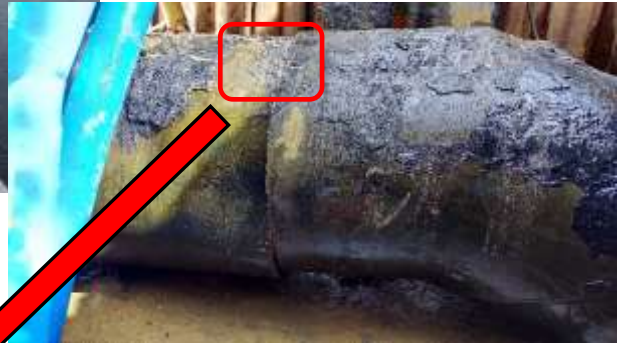
マリゲート塩釜漏水箇所
配水管破断

破断部は10cm程度の段差が生じていたことから、破断した管を切断・撤去した後、新たな管を溶接で繋いで復旧しました。この間1ユーザーへの断水を余儀なくされましたが、破断した配水管の交換、溶接後に配水管内の水張り・管内洗浄作業を経て4月21日に配水を再開しました。

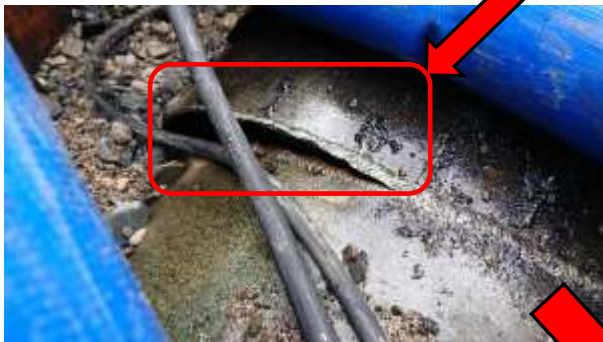
マリゲート塩釜漏水箇所
配水管破断（拡大）
