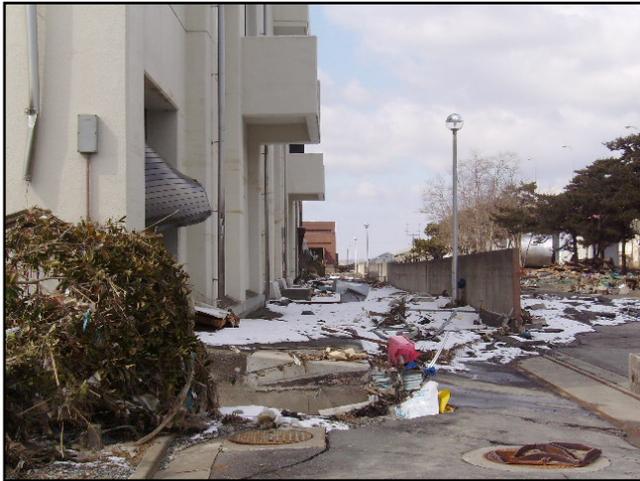
石巻東部浄化センター中央管理棟脇

被災状況 (H23.3.18 撮影)

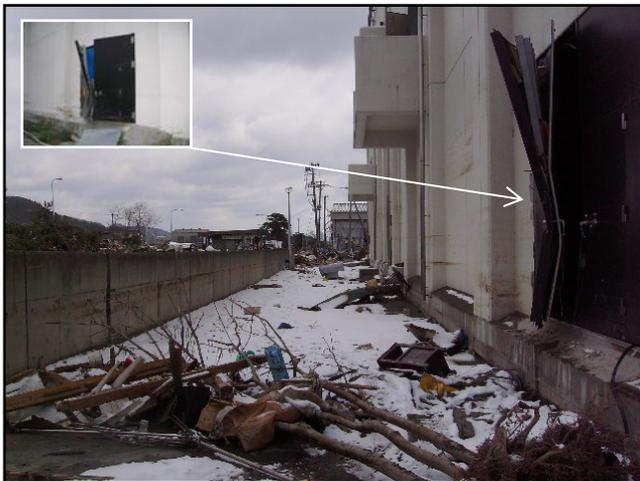
石巻東部浄化センター中央管理棟脇

被災状況 (H23.3.18 撮影)

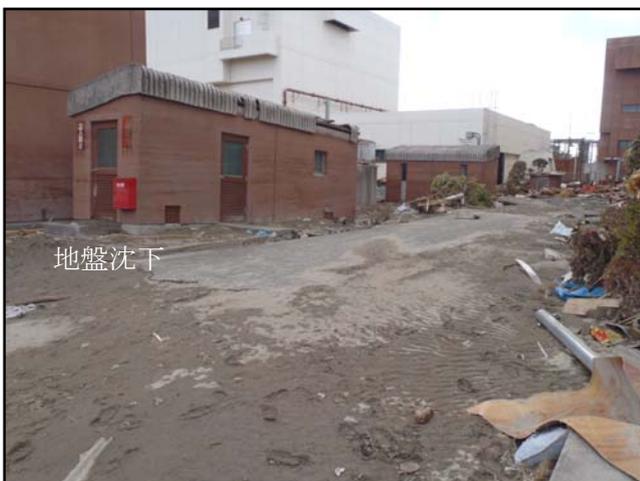
石巻東部浄化センター場内施設

地盤沈下

被災状況 (H23.3.24 撮影)

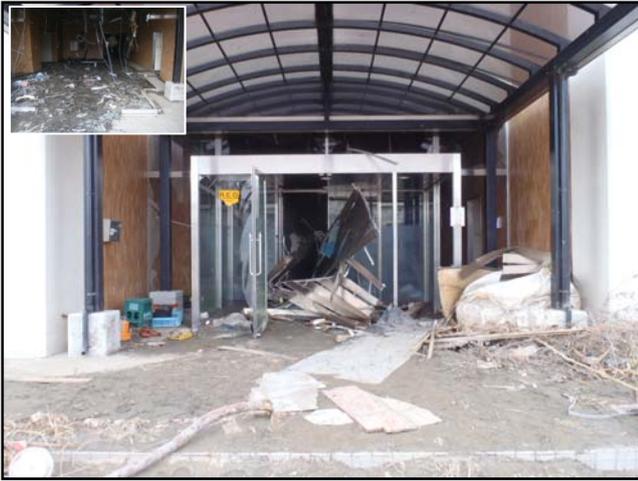
石巻東部浄化センター中央管理棟 (玄関入口)

被災状況 (H23.3.24 撮影)

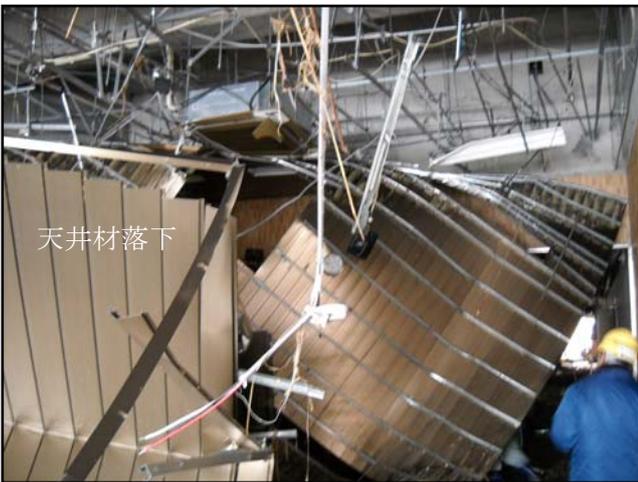
石巻東部浄化センター中央管理棟 (玄関ホール)

天井材落下

被災状況 (H23.3.17 撮影)

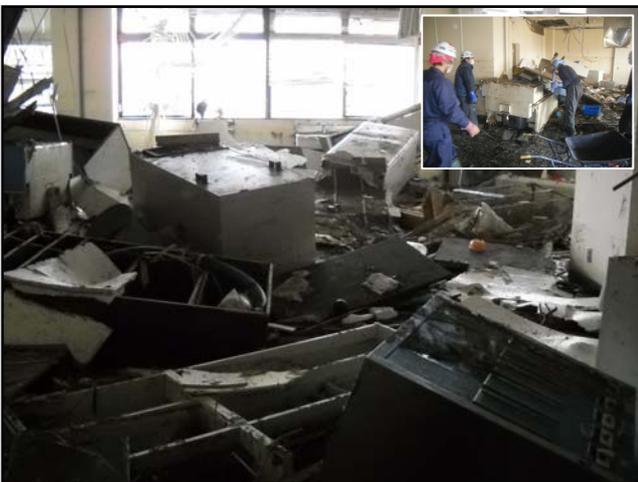
石巻東部浄化センター中央管理棟 (理化学分析室)

被災状況 (H23.3.17 撮影)

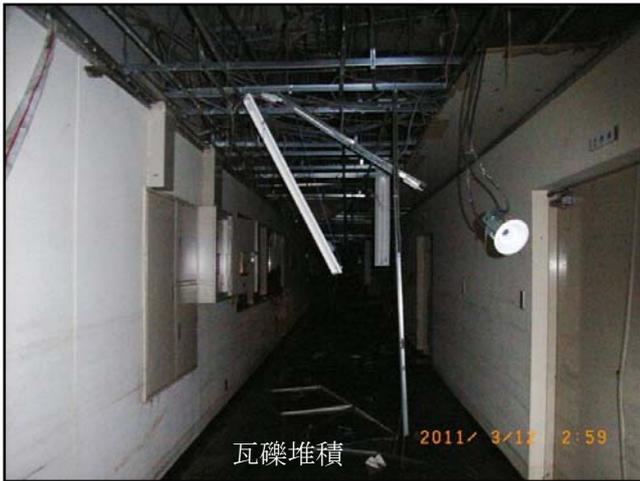
石巻東部浄化センター中央管理棟 (1階廊下)

被災状況 (H23.3.12 撮影)

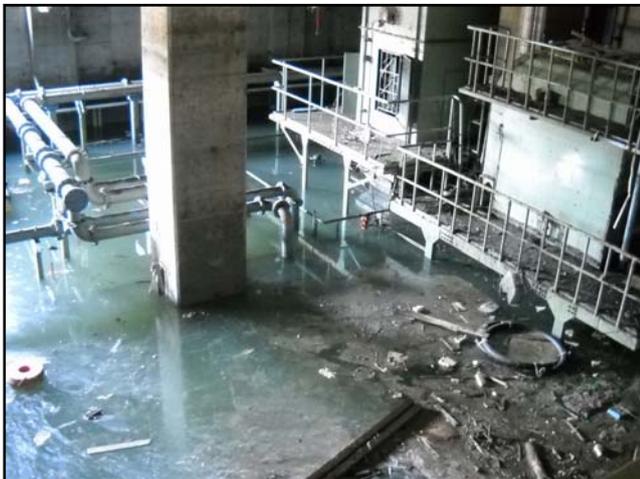
石巻東部浄化センター中央管理棟地下2階 (沈砂池)

被災状況 (H23.3.17 撮影)

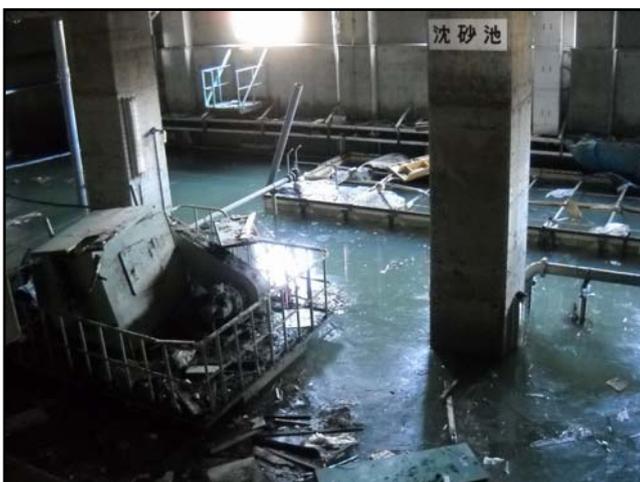
石巻東部浄化センター中央管理棟地下2階 (沈砂池)

被災状況 (H23.3.17 撮影)

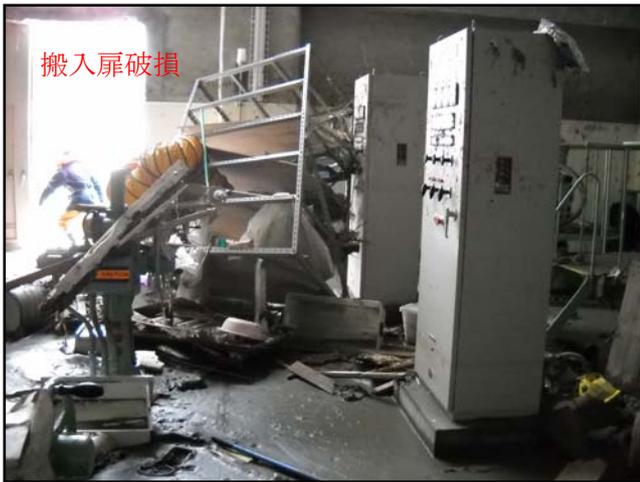
石巻東部浄化センター中央管理棟 1 階 (主ポンプモーター室)

被災状況 (H23.3.17 撮影)

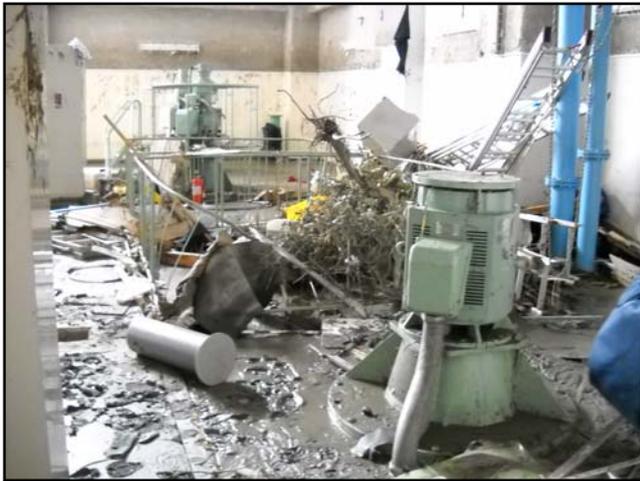
石巻東部浄化センター中央管理棟 1 階 (主ポンプモーター室)

被災状況 (H23.3.17 撮影)

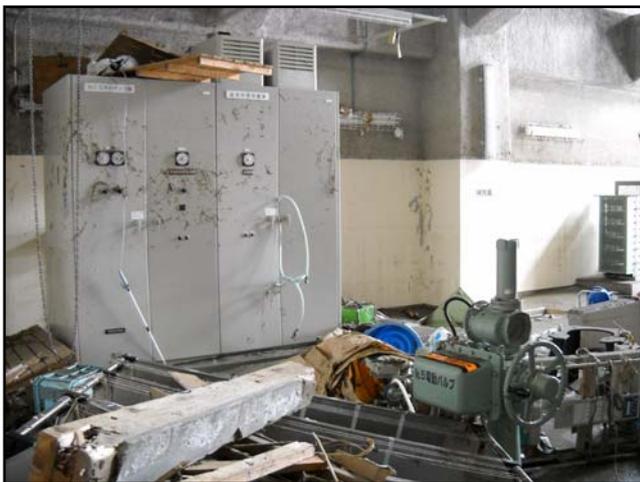
石巻東部浄化センター中央管理棟 1 階 (主ポンプモーター室)

被災状況 (H23.3.17 撮影)

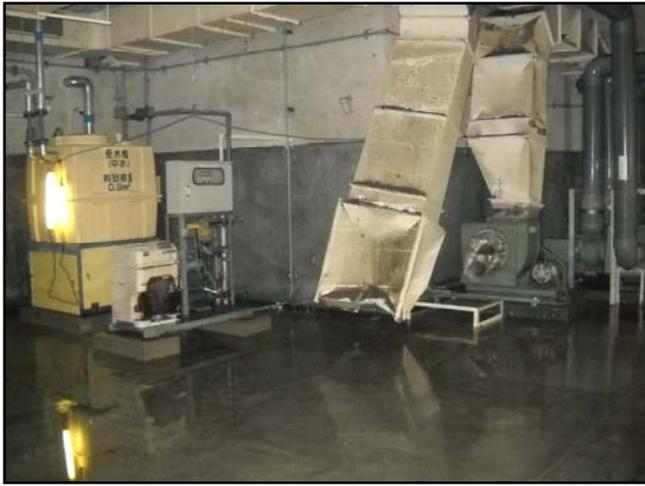
石巻東部浄化センター中央管理棟地下1階 (空調機械室)

被災状況 (H23.5.26 撮影)

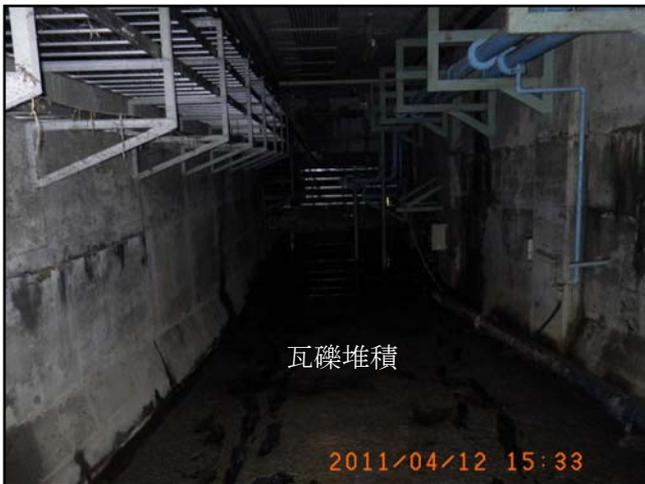
石巻東部浄化センター1・2系水処理施設地下1階 (管廊：最初沈殿池)

瓦礫堆積

被災状況 (H23.4.12 撮影)

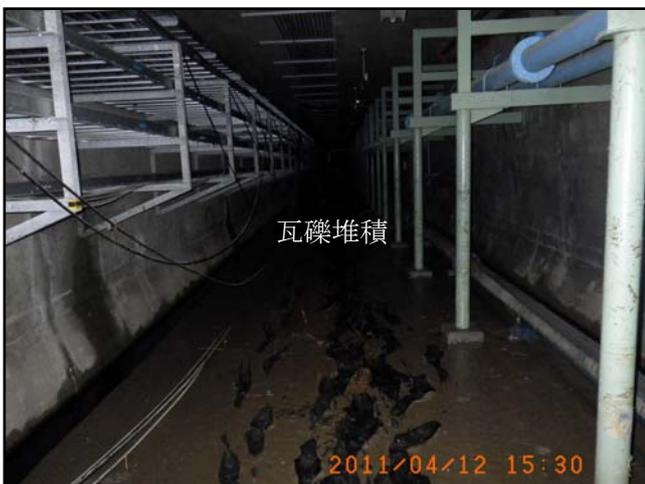
石巻東部浄化センター1・2系水処理施設地下1階 (管廊：反応タンク)

瓦礫堆積

被災状況 (H23.4.12 撮影)

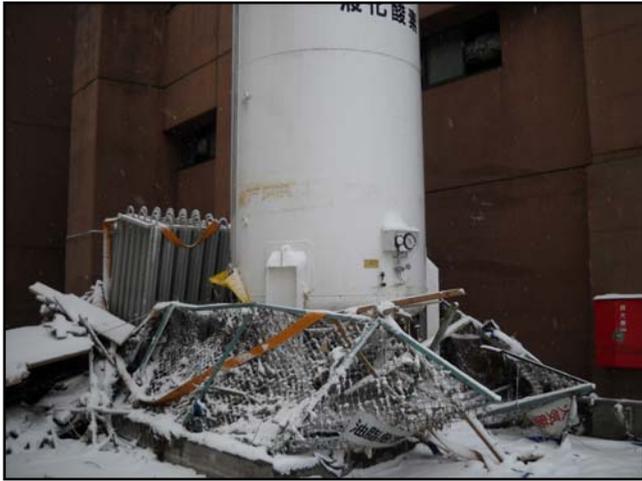
石巻東部浄化センター水処理施設

被災状況 (H23.3.17 撮影)

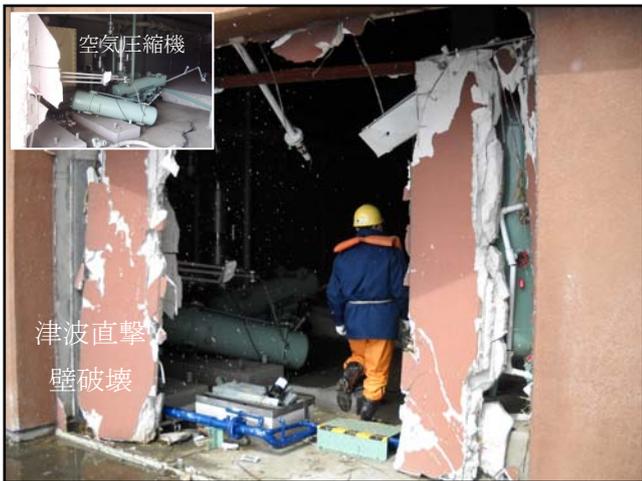
石巻東部浄化センター1・2系水処理施設 (純酸素発生装置室)

被災状況 (H23.3.17 撮影)

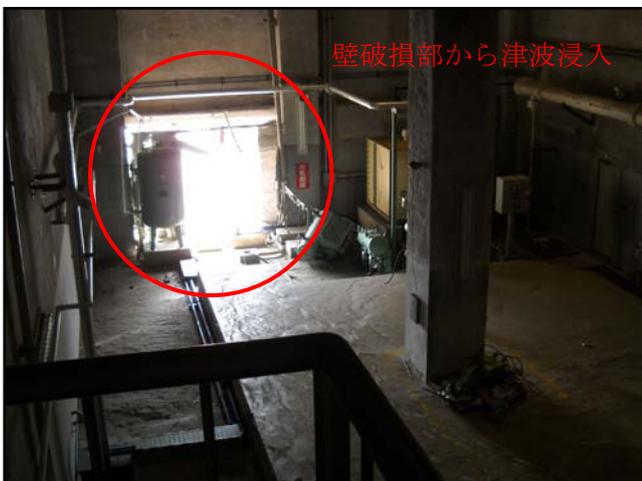
石巻東部浄化センター1・2系水処理施設 (純酸素発生装置室)

被災状況 (H23.3.17 撮影)

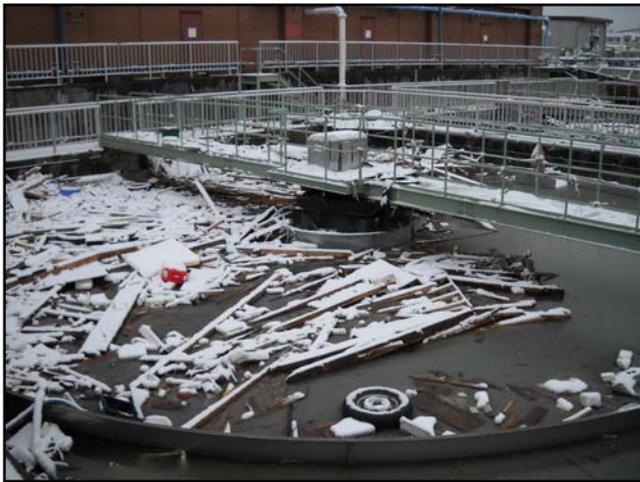
石巻東部浄化センター 1・2系水処理施設 (最終沈殿池)

被災状況 (H23.3.17 撮影)

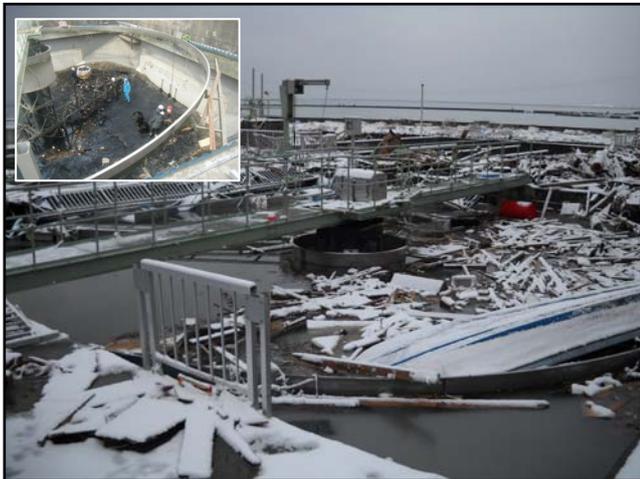
石巻東部浄化センター 1・2系水処理施設 (最終沈殿池)

被災状況 (H23.3.17 撮影)

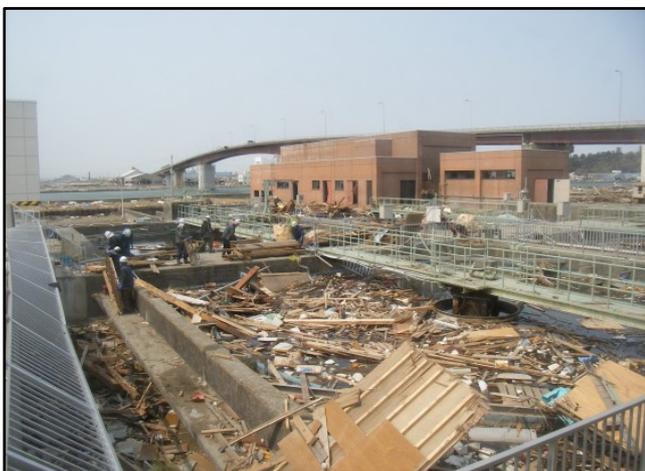
石巻東部浄化センター 1・2系水処理施設 (最終沈殿池)

被災状況 (人力集積清掃作業)
