石巻東部浄化センター脱水機棟1階 (旧電気室)

浄化センター平面図

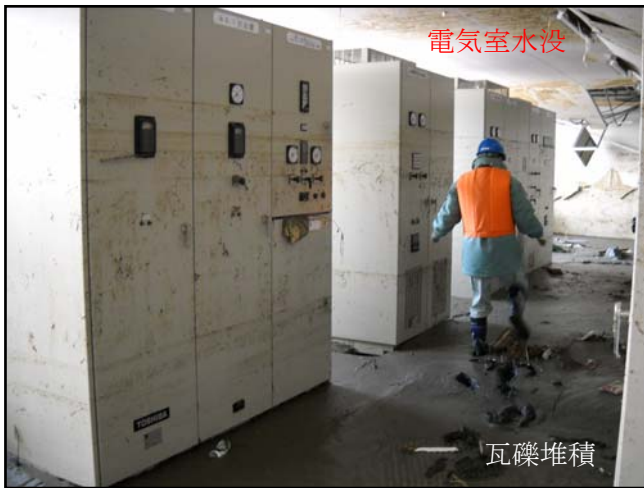
被災状況 (H23.3.17 撮影)

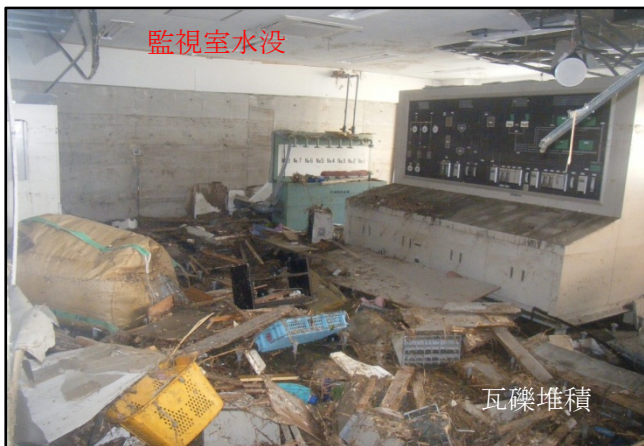
石巻東部浄化センター脱水機棟1階 (旧監視室)

被災状況 (H23.3.17 撮影)

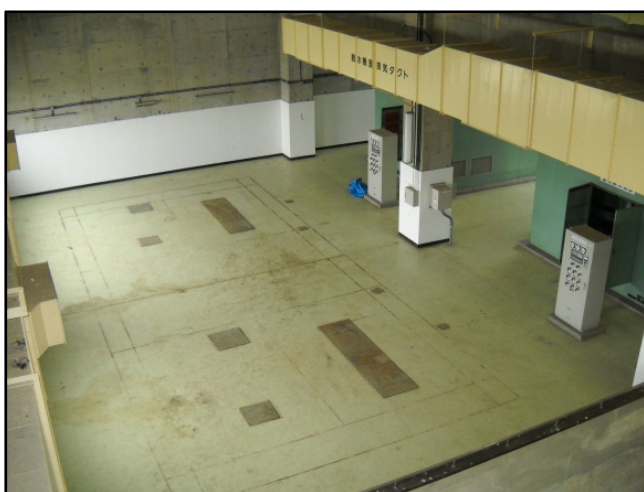
石巻東部浄化センター脱水機棟2階 (電気室・監視室)

施工前状況 (2階津波浸水なし)

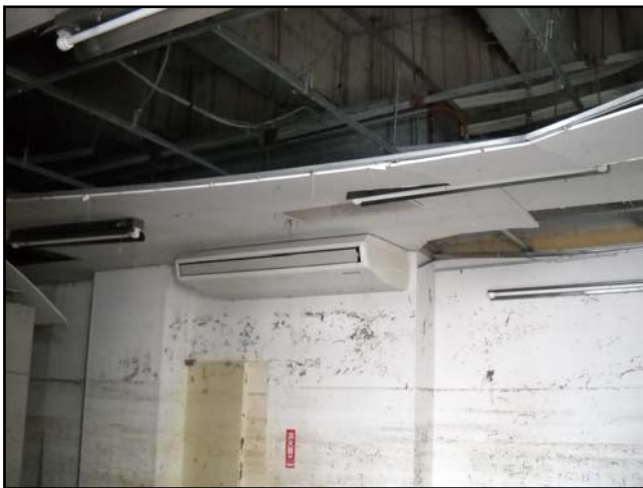
石巻東部浄化センター脱水機棟 1・2階（旧電気室・新電気室）

被災状況（H23.3.17撮影）

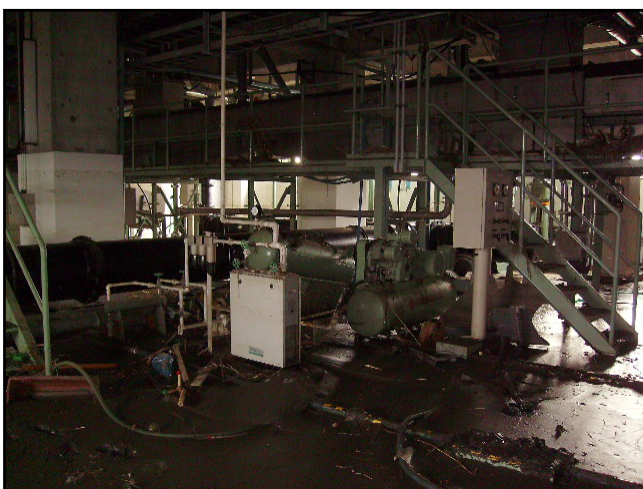
石巻東部浄化センター脱水機棟 1階（コンベアー室）

被災状況（H23.3.22撮影）

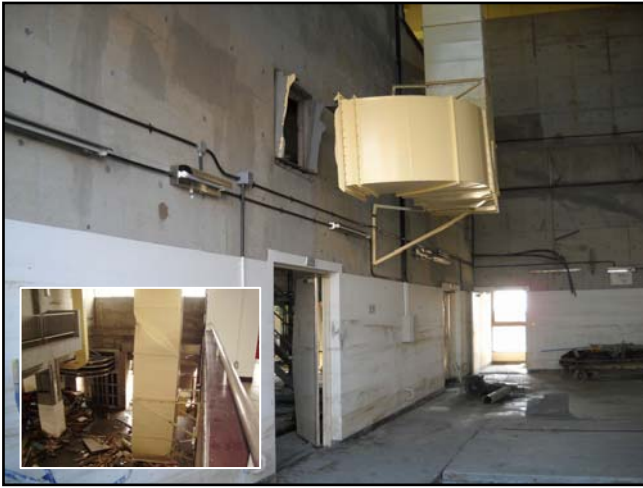
石巻東部浄化センター脱水機棟1階（搬入室）

被災状況

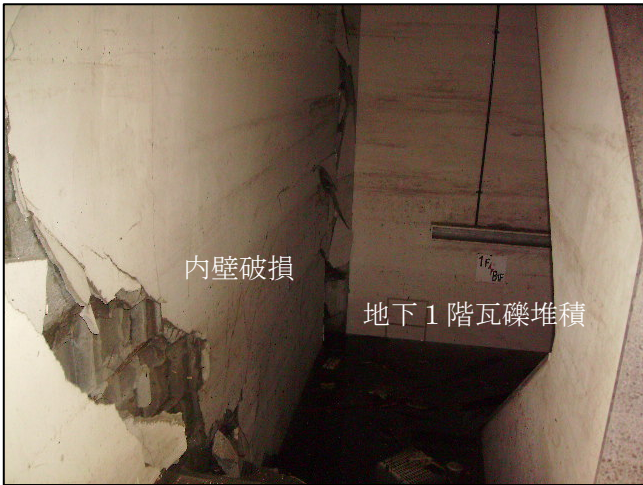
石巻東部浄化センター脱水機棟1階（階段室）

被災状況（H23.3.22 撮影）

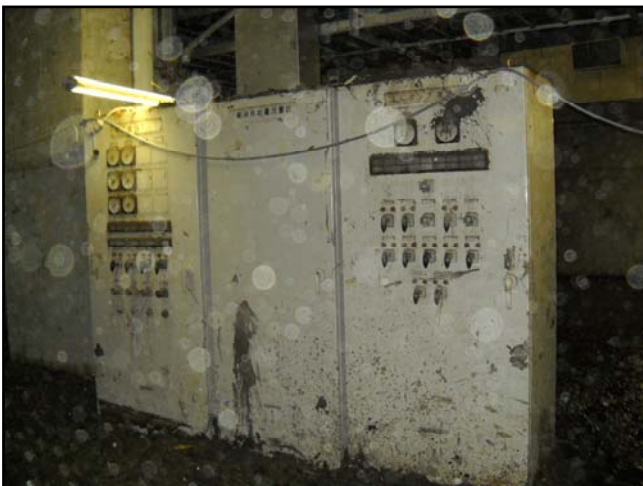
石巻東部浄化センター脱水機棟地下1階（ポンプ室）

被災状況

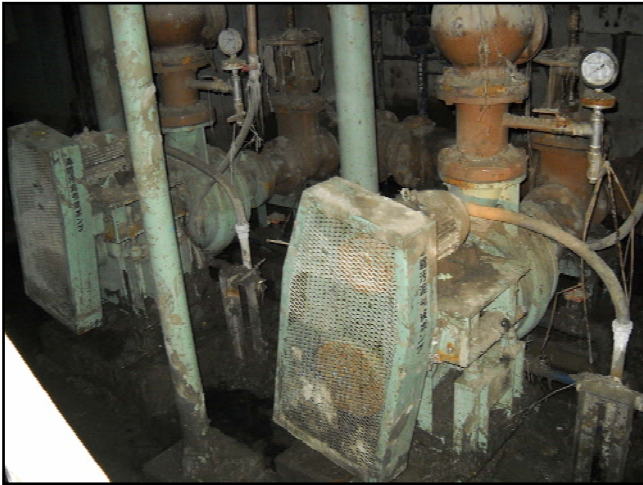
石巻東部浄化センター分配槽室地下1階（ポンプ室）

被災状況

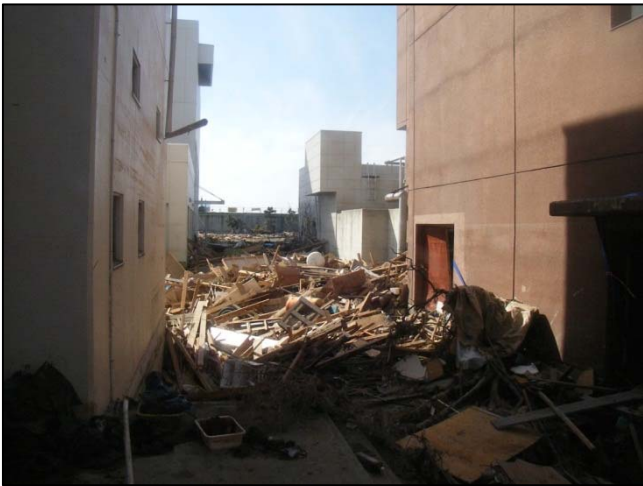
石巻東部浄化センター場内

被災状況（H23.3.22撮影）

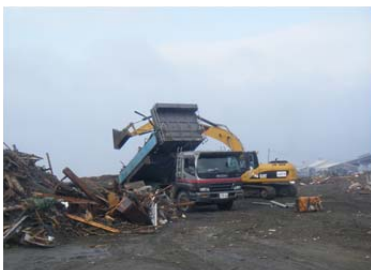
被災状況
（場内へ瓦礫一時仮置き）
