集落ぐるみの対策に向けた段階的な合意形成

村田町小泉地区

集落ぐるみで取り組む電気柵による鳥獣被害対策

早期に取り組む集落ぐるみのワイヤーメッシュ柵設置計画

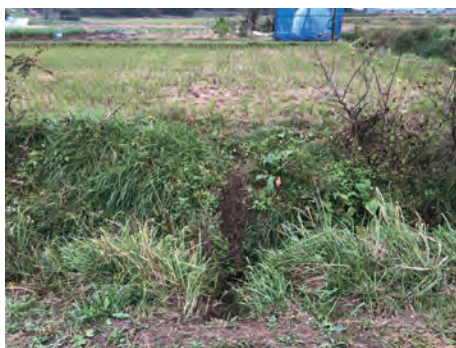
ほ場に向かう獣道

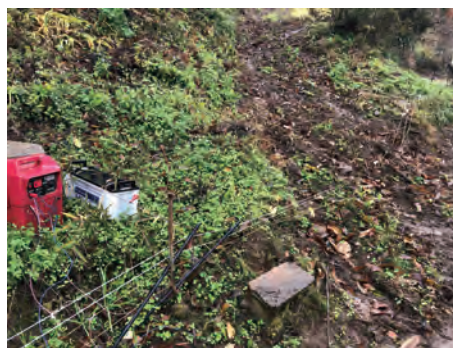
管理されていない電気柵

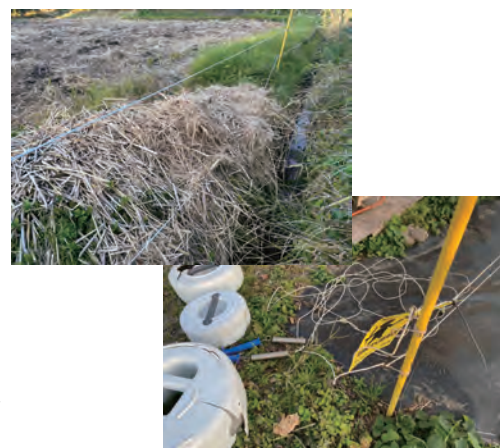
- 6月に、納品業者の指導のもとで電気柵が設置された。
- 継続的な対策を支援するため、実施後の現状分析調査を行なった。調査は、収穫後の11月であったが、不適切な維持管理やイノシシの侵入痕跡が確認されたため、フォローアップワークショップで改善指導をすることに。
- 今年度は、深刻な踏み倒し被害などはなかったが、地区の中央部でイノシシに侵入されたとのことであった。
- 1ヶ月に1回の地区全体での定期的な草刈り(参加人数は50名前後)と、個別の除草剤散布を行ってきたが、収穫後の維持管理については各住民に任されている。
- その他、日常的な管理についてもゲートを閉め忘れる人がいるなど、地区全体で意識が統一されていないことが悩みとのことであった。
- 参加した住民からは、現状分析調査結果の資料が客観的で、住民に伝えやすく非常にありがたいとの意見があった。春先の地区の総会で配布し、次年度に向けて改善を図ることとなった。

維持管理不足の電気柵

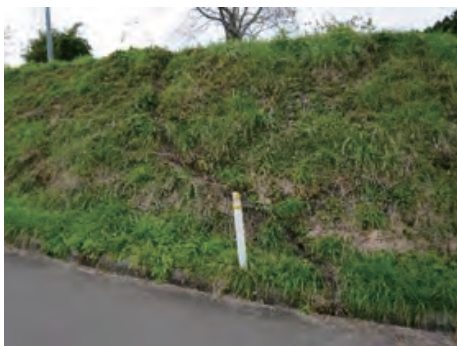
ほ場に向かう住宅周辺の獣道

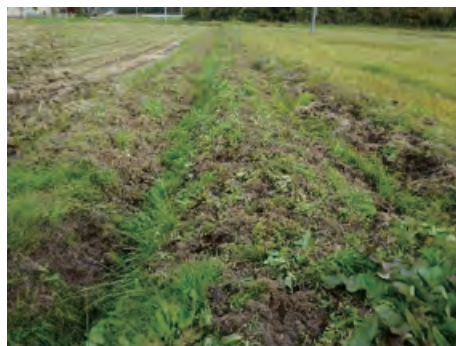
ほ場の掘り起こし被害

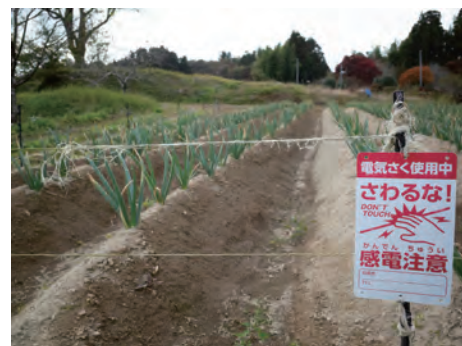
- ・住宅周辺にもほ場や柿、栗の木などがあり、地区全域でイノシシの足跡、掘り起こし跡、獣道などの痕跡があった。
- ・主な被害はイノシシによる水稻被害だが、集落内には家庭菜園や果樹等もあり、イノシシだけでなく、ハクビシンやツキノワグマによる被害も危惧されている。
- ・対策は、個別に電気柵など設置しているため維持管理もそれぞれであり、漏電や劣化によりワイヤーがほつれた電気柵などがあった。

劣化した電気柵

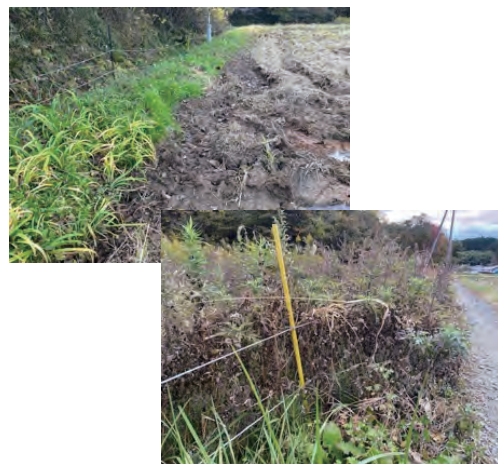
- 7月に、納品業者の指導のもとで電気柵が設置された。
- 継続的な対策を支援するため、実施後の現状分析調査を行なった。調査は、収穫後の11月であったが、不適切な維持管理やイノシシの侵入痕跡が確認されたため、フォローアップワークショップで改善指導をすることに。
- 今年度は、4箇所でイノシシに出入りされたとのことであった。これらの箇所は特定の場所に集中していた。ここは、電気柵内に耕作放棄地があり、住民も次年度の課題として理解している様子であった。
- 調査は撤去作業の途中であったことと、被害は特定の箇所のみで他のほ場に被害はなかったとのことであったが、今後イノシシが侵入を学習して次年度以降に被害が拡大する可能性があることから、資料をもとにあらためて維持管理について再確認した。

維持管理不足の電気柵

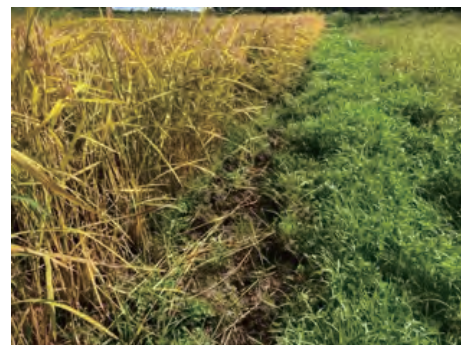
畦畔の掘り起こし
