## 浸透水等のイオン分析の結果について

## 1 概要

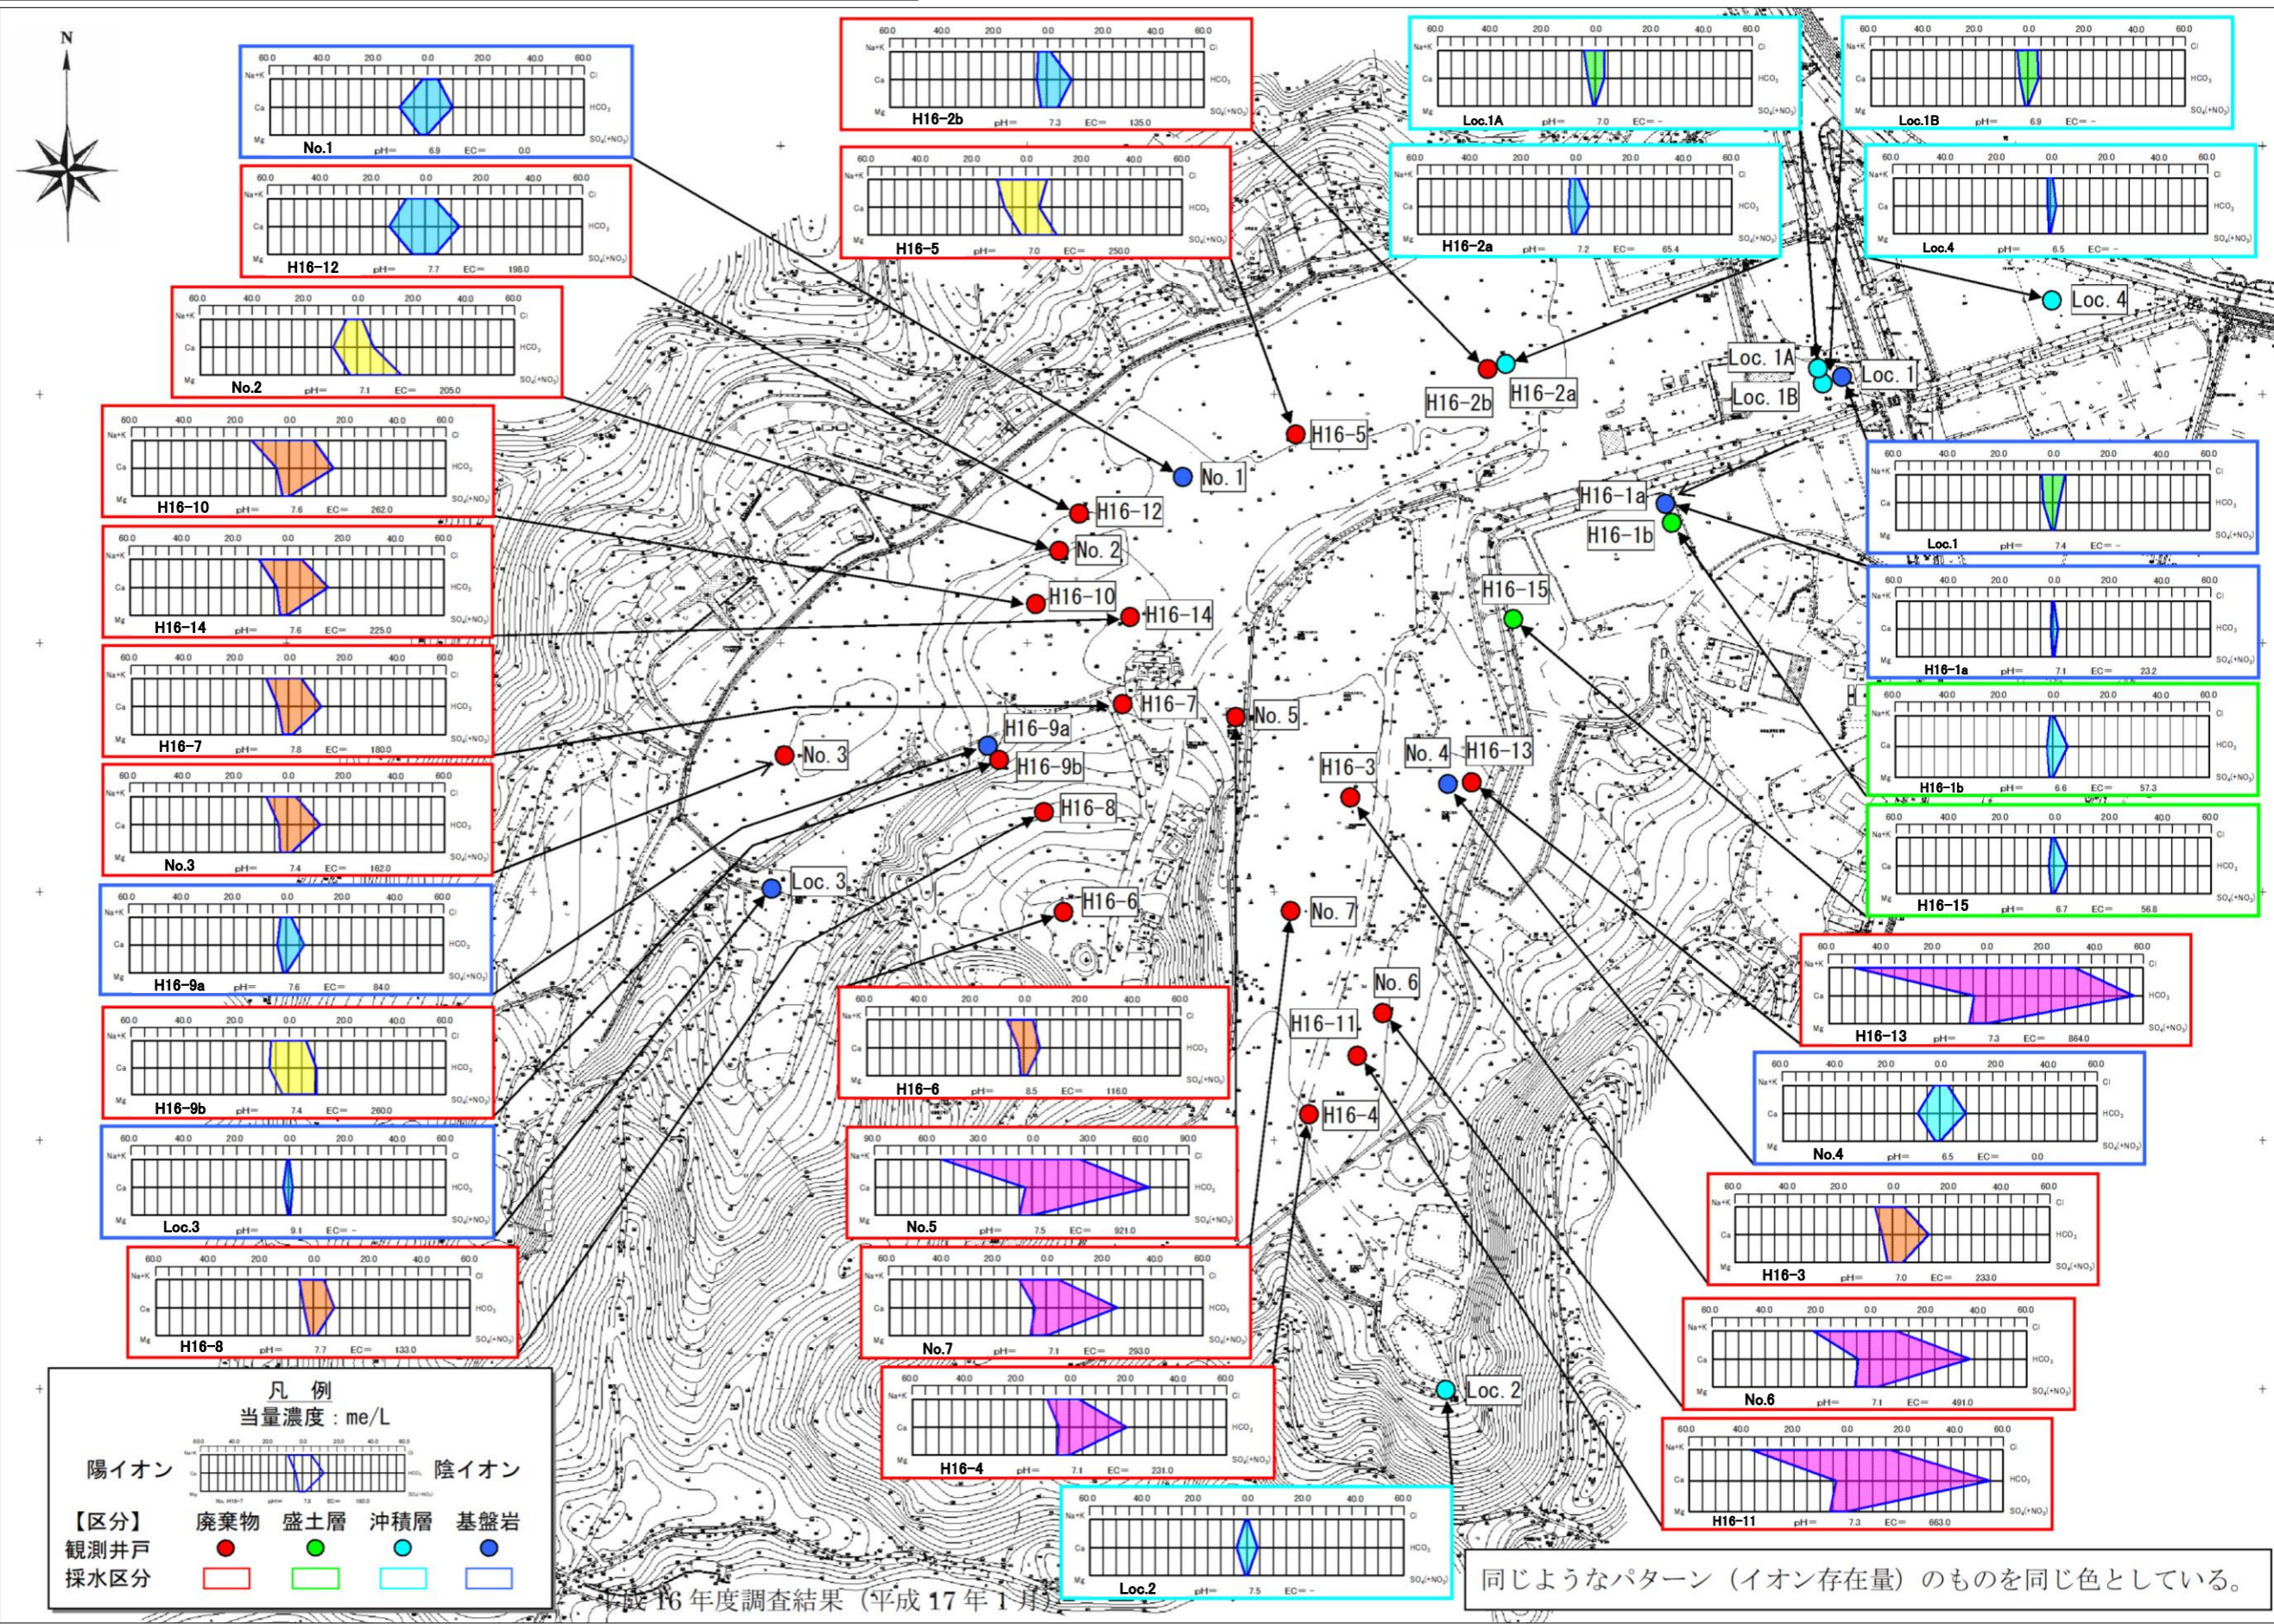
図1. イオン分析結果 ヘキサダイアグラム (H16年度)

H16年度調査  
 ・処分場内の廃棄物層では、新工区(南側)と旧工区(北側)で異なるパターン(イオン存在量)を示している。  
 ・処分場周辺は異なるパターンがみられた(青色、緑色)。

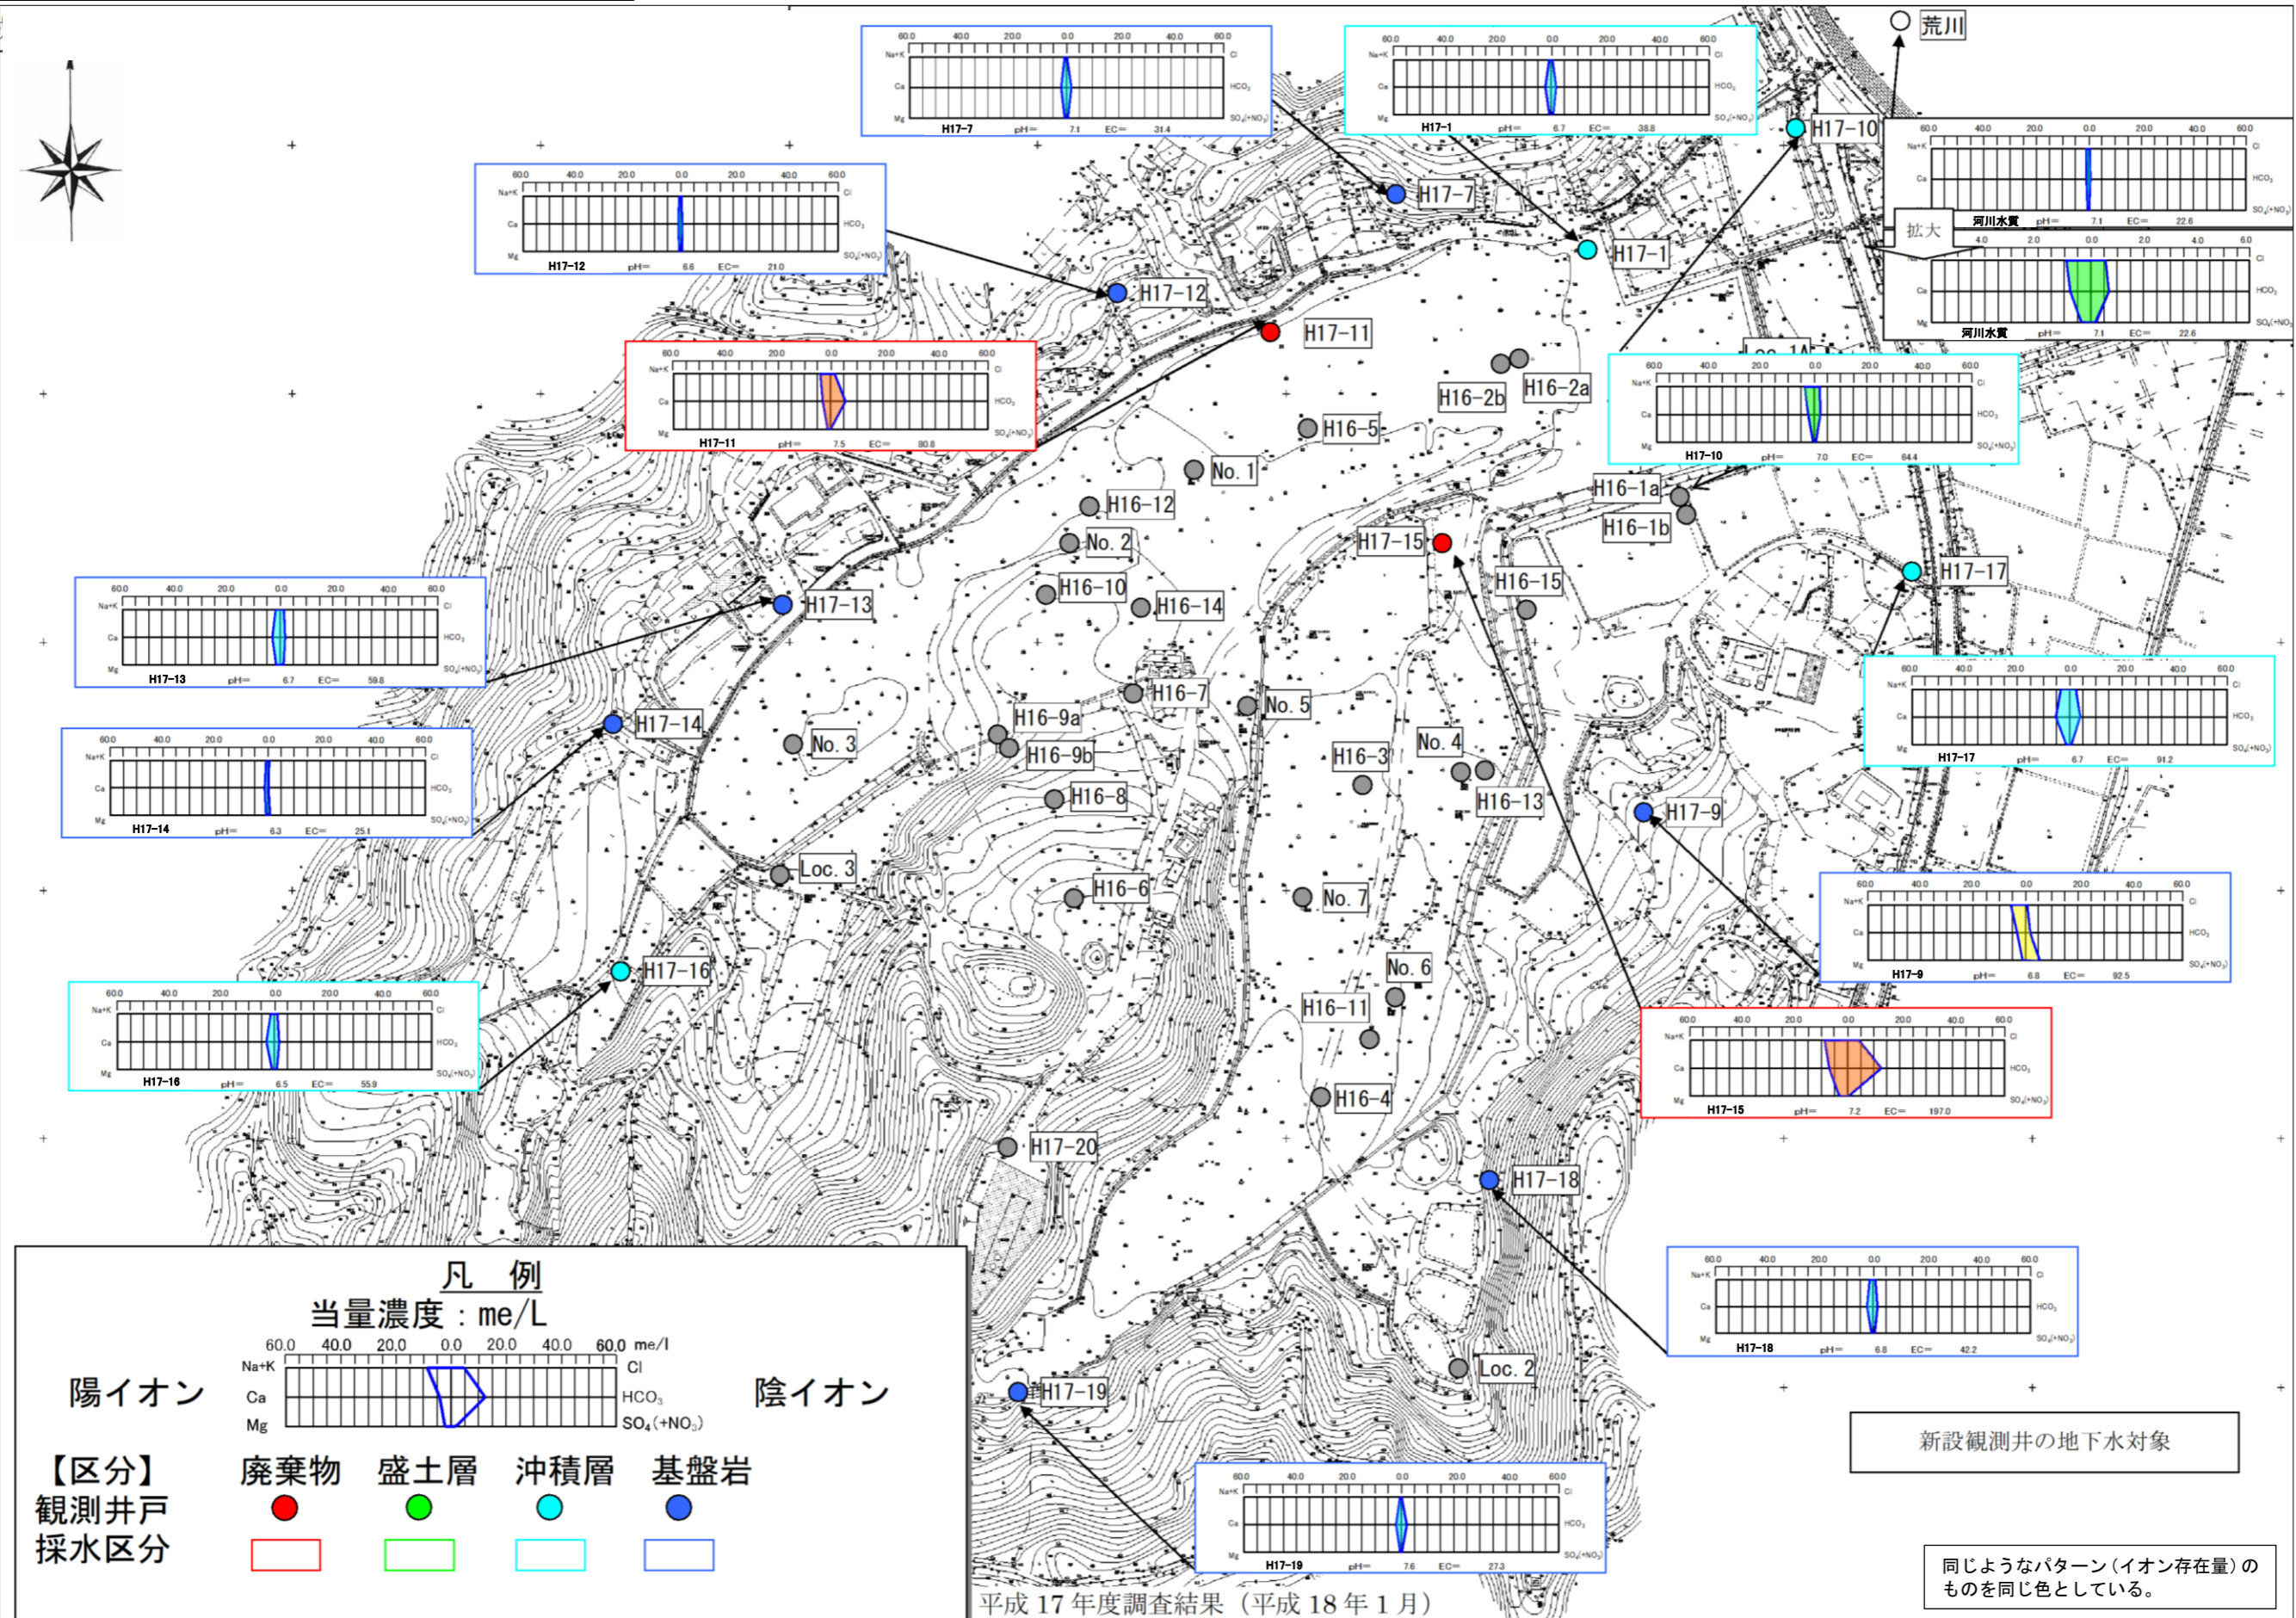
図 2. イオン分析結果 ヘキサダイアグラム (H17 年度)

H17 年度調査  
 ・ H17 年度に新設した観測井戸を対象としたもの。  
 ・ 処分場周辺は、H16 同様、2 種類のパターンがみられた (青色、緑色)。

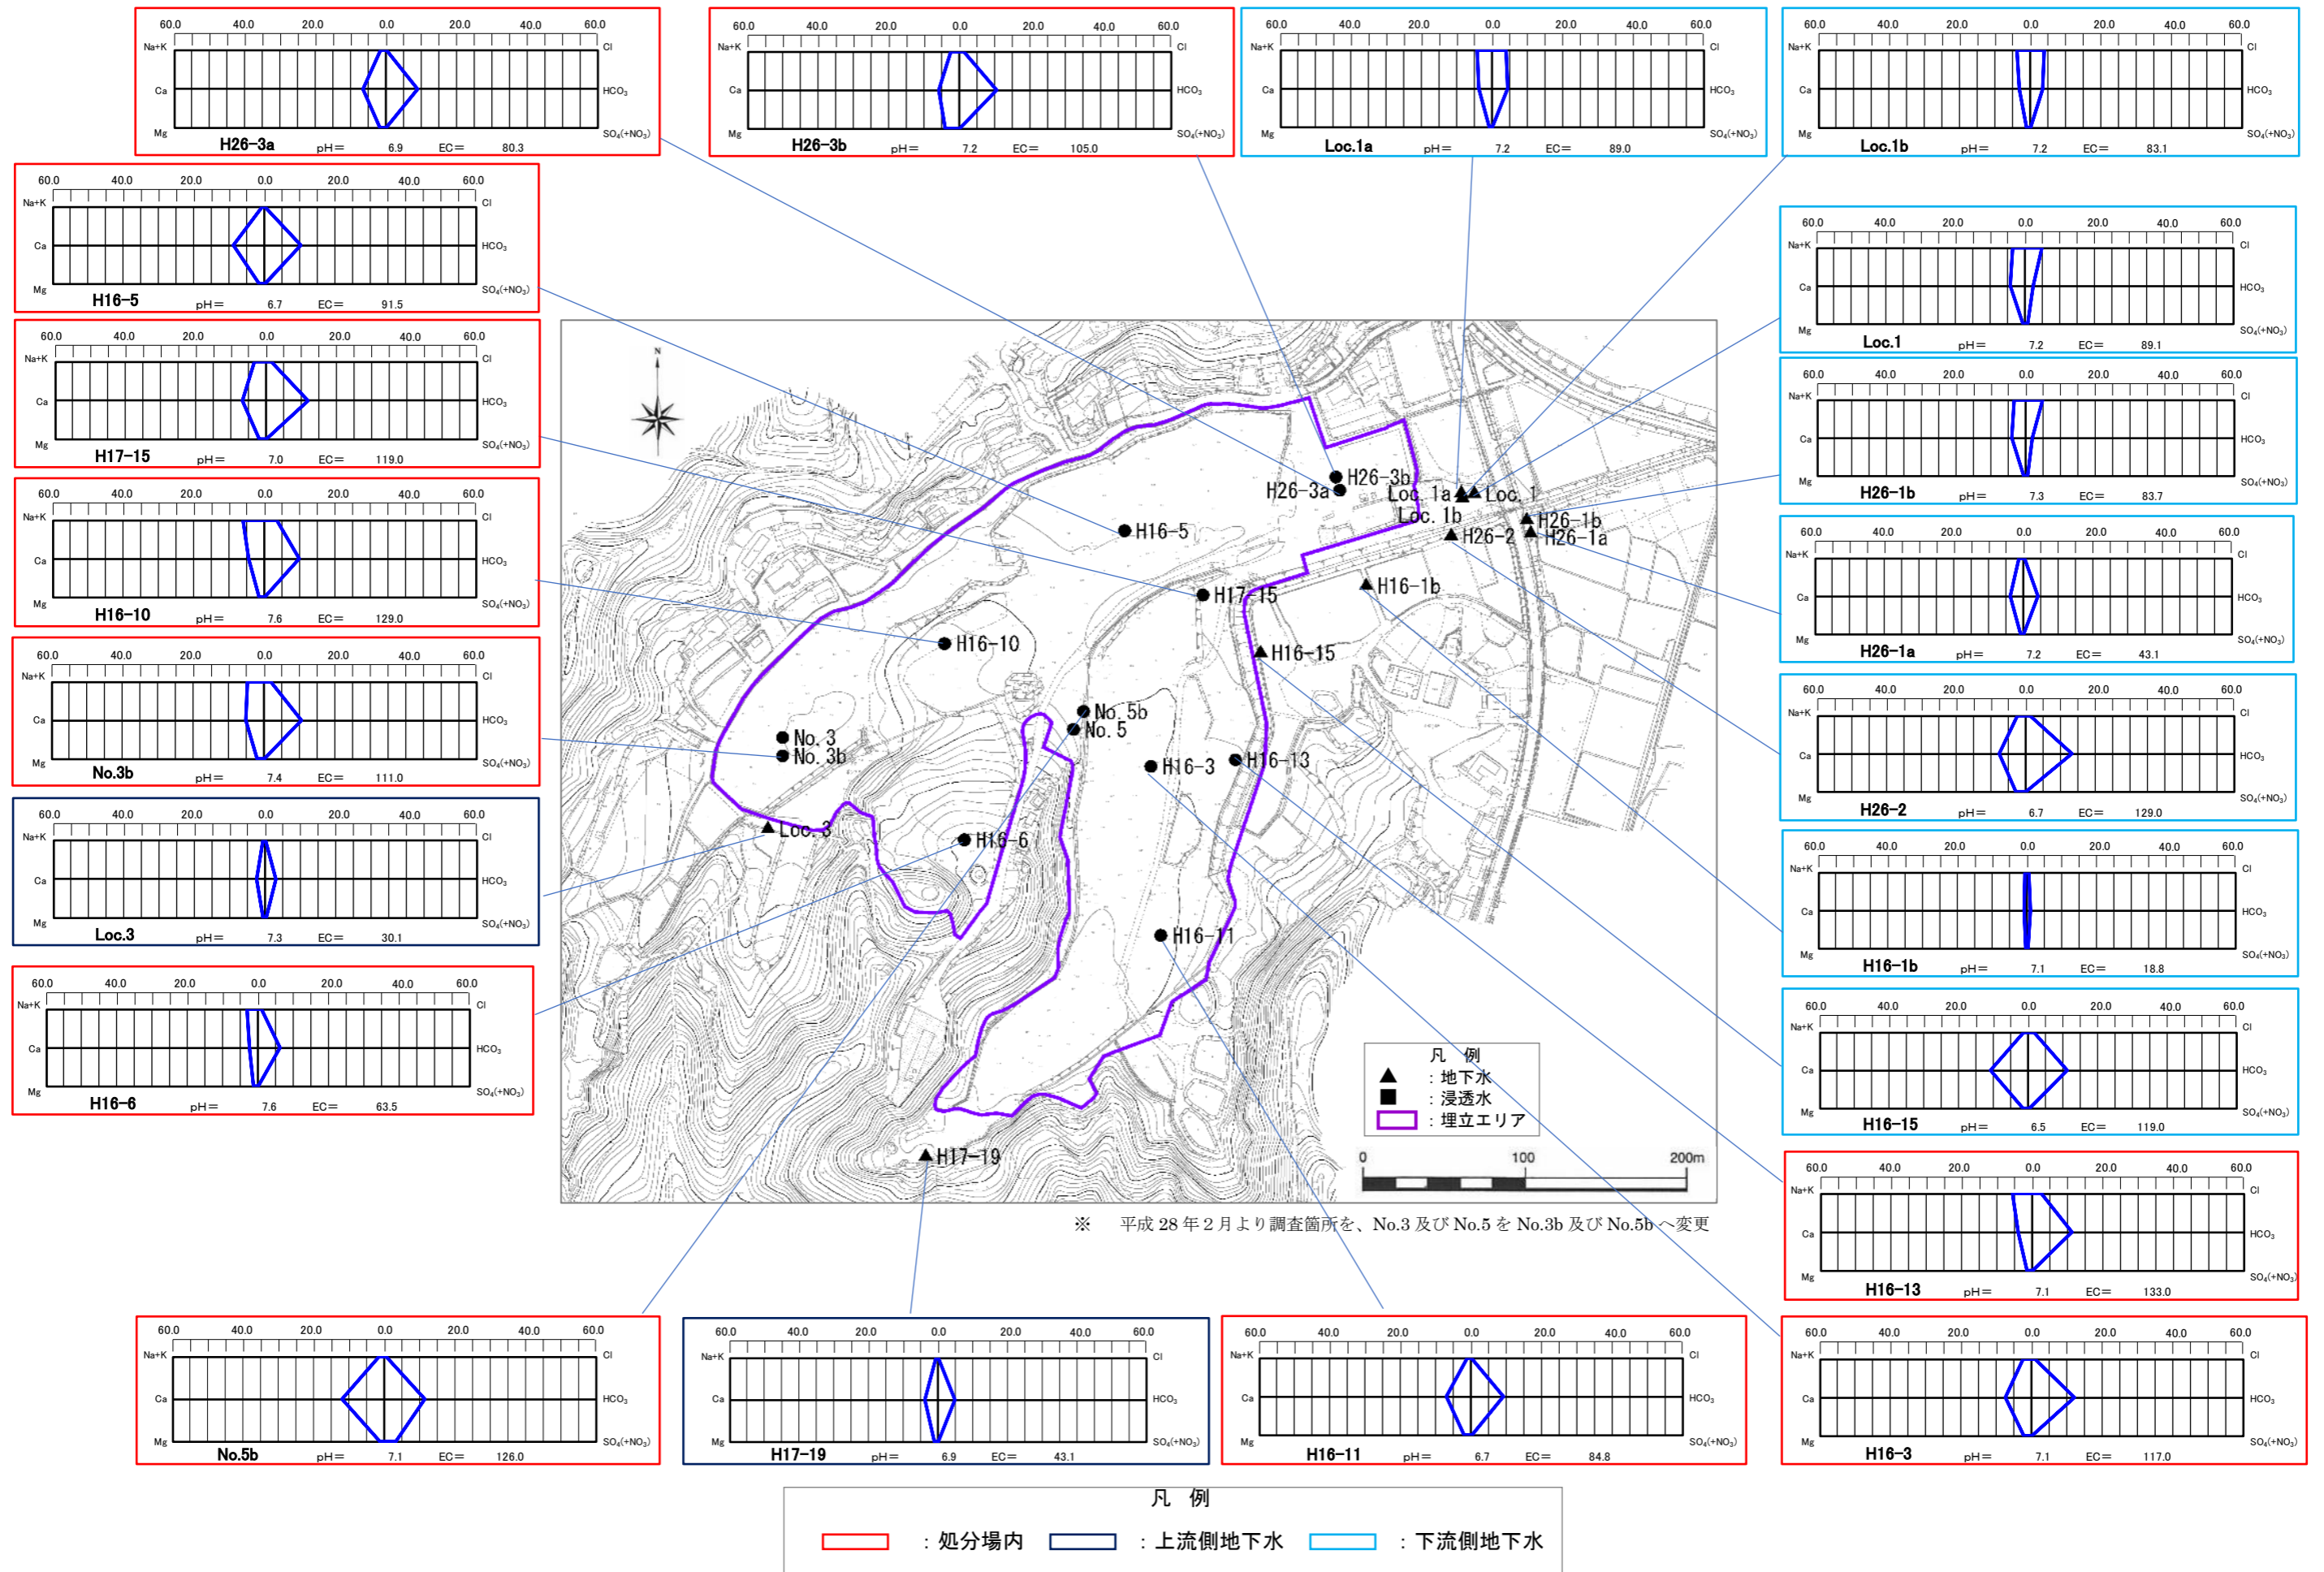
図 4. イオン分析結果 ヘキサダイアグラム (R7 年度)

- ・ 既往調査と同様に、ヘキサダイアグラムのパターン及び周辺地下水のイオン濃度から、処分場内の保有水が処分場外へ拡散している可能性は低いと考えられた。
- ・ EC 一斉測定を踏まえた、既往調査との比較は以下のとおり。

既往調査と比較して、処分場内に比べ処分場外はイオン濃度が小さいことから、処分場外への影響は少なく、全体的にイオン存在量が減少していること、処分場内のパターン形状が似通ってきていることから、処分場内は安定化へ向かっているものと考えられる。一方で、イオン存在量が増加した地点が数箇所あることから、水質について引き続き注視していく必要がある。

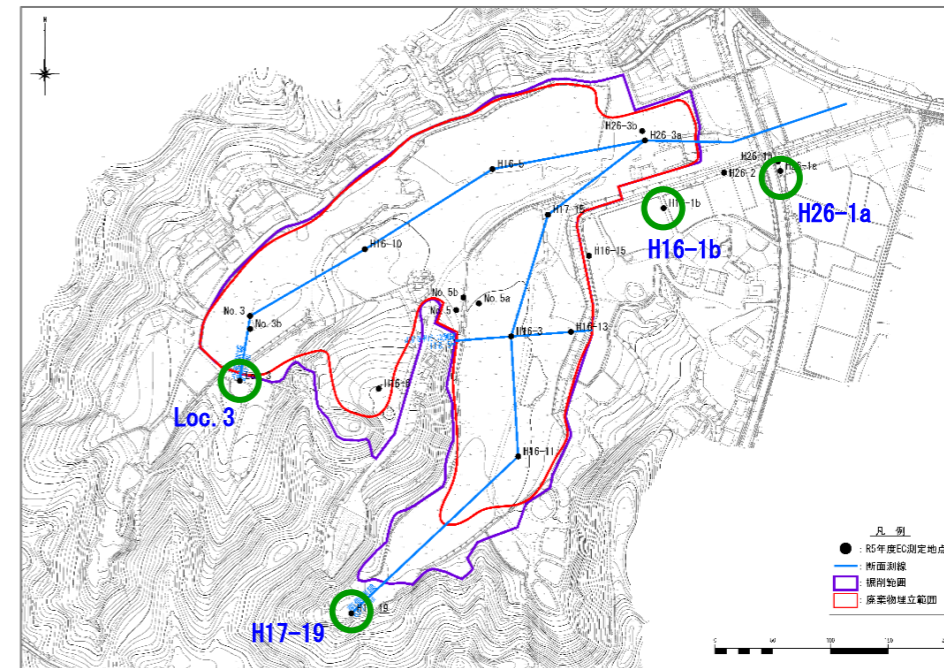
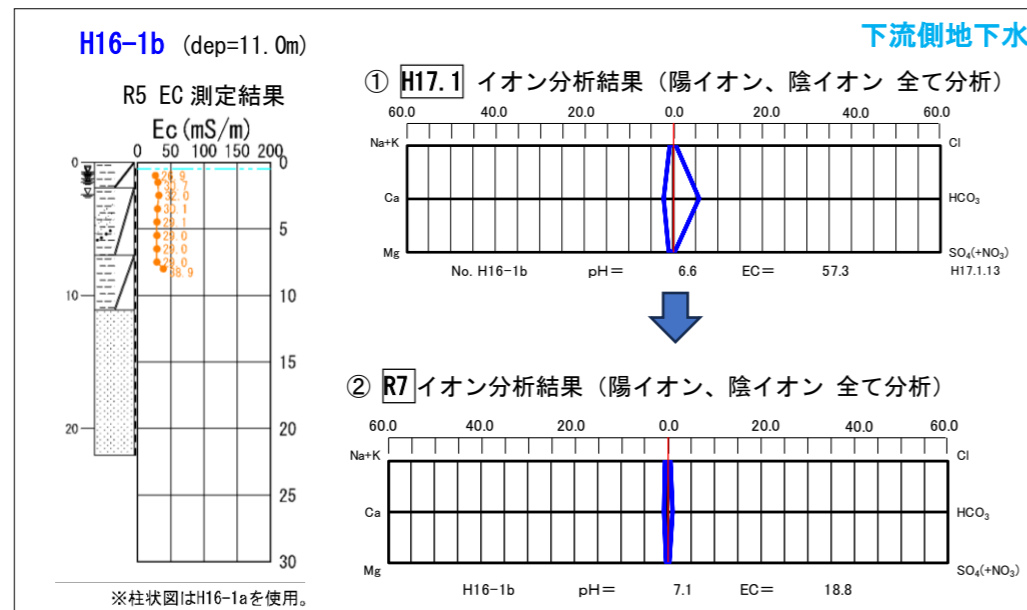
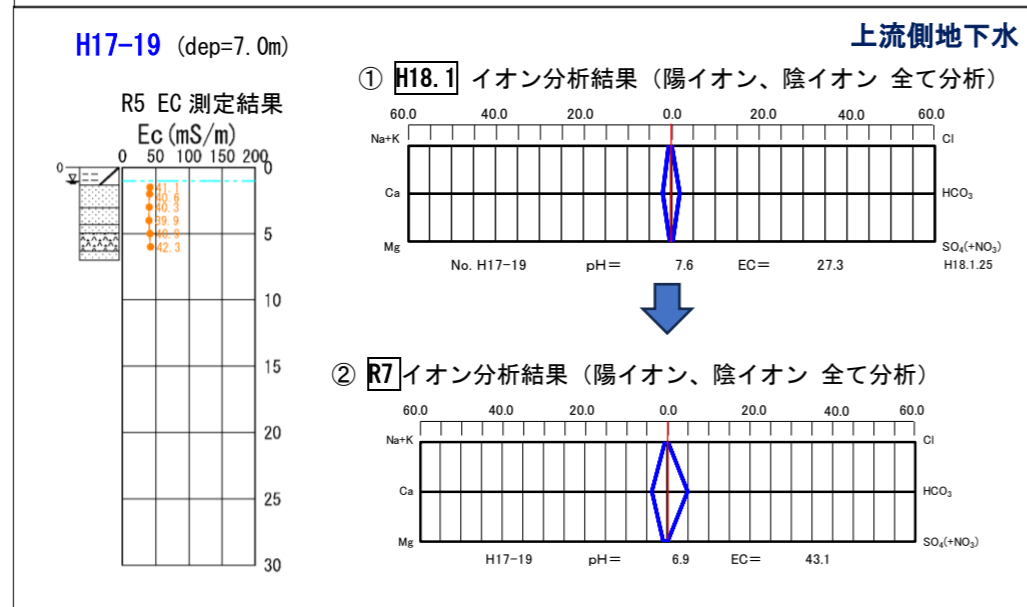
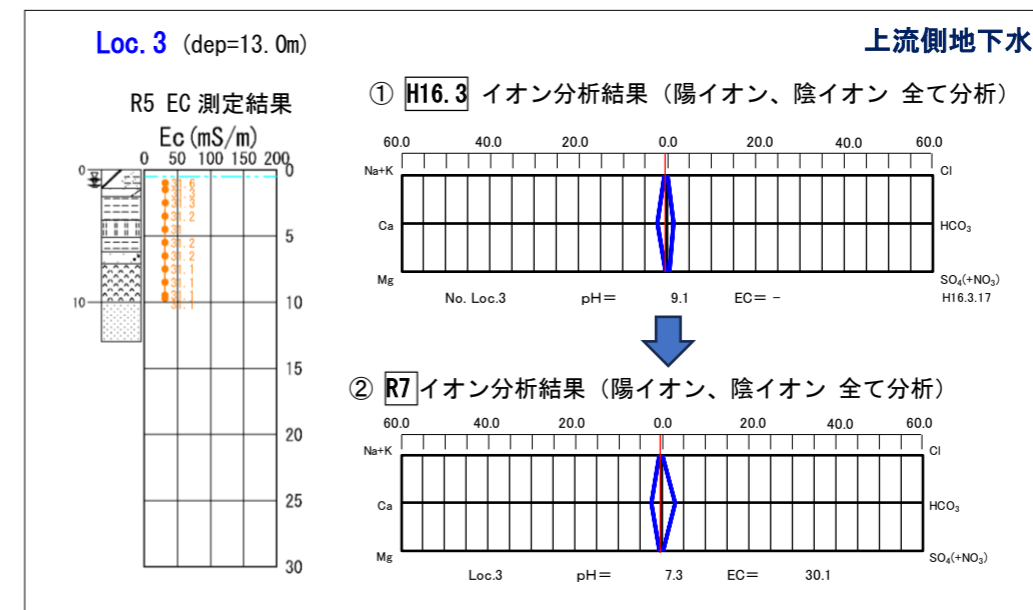
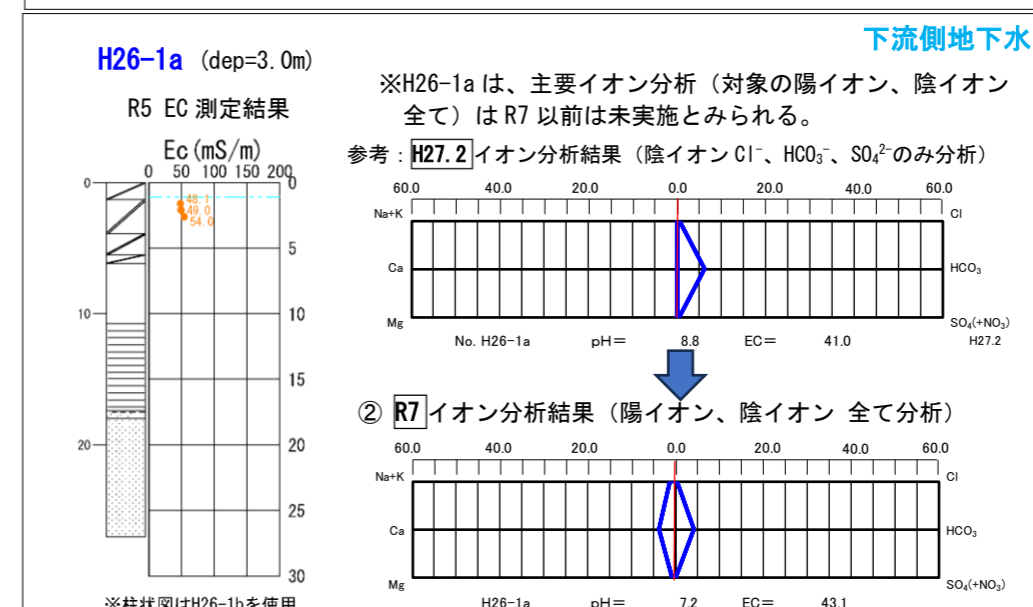
1) 処分場外の井戸（4孔）

- R5 EC 測定結果について、場外（上流側）で測定した孔は電気伝導率が概ね 50mS/m 未満であり、これがバックグラウンド値と考えられる。
- 既往の主要イオン分析は 4 孔中 3 孔で実施しており、分析が実施されている Loc.3、H17-19、H16-1b については概ね同じ傾向（同じようなパターンの形）がみられる。
- R7 年度の主要イオン分析については、既往の分析結果と比べて、多少の値の変化はみられるものの、パターン形状については大きな変化はみられない。
- H16-1b については、R7 分析結果は既往の分析結果と比べて、特に小さくなっている。

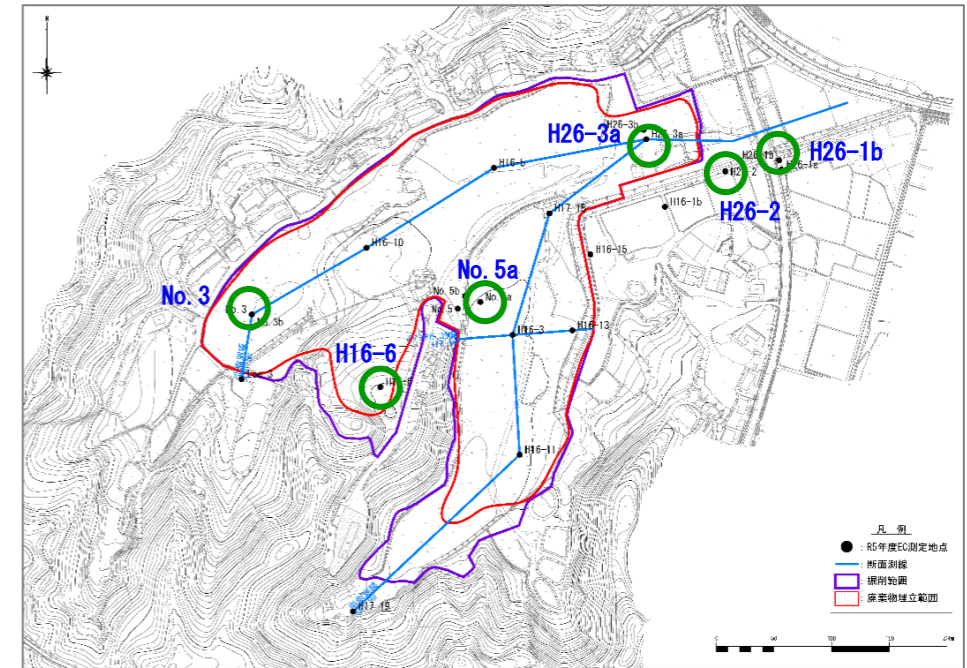
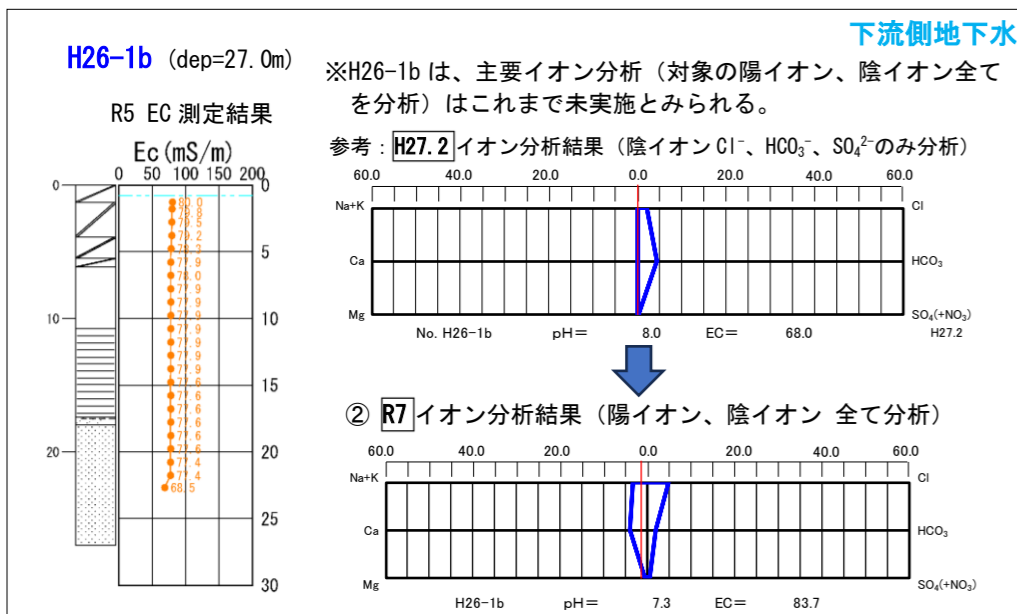
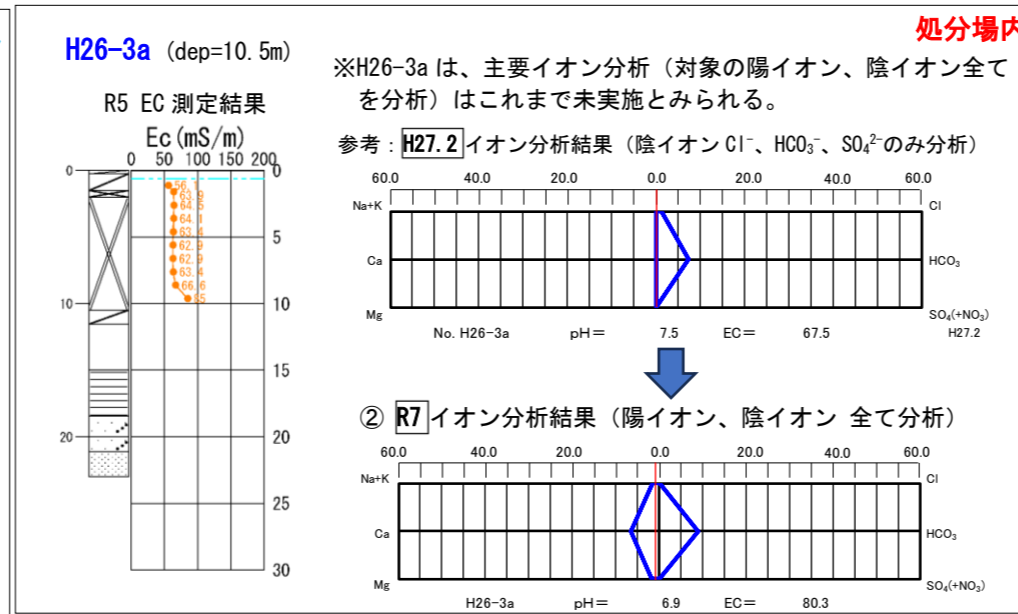
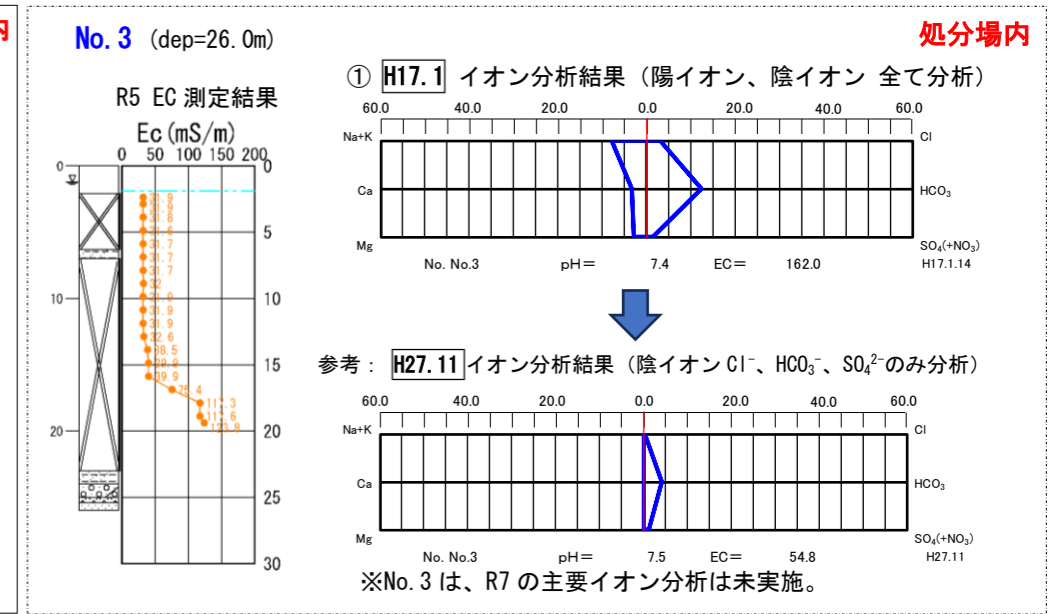
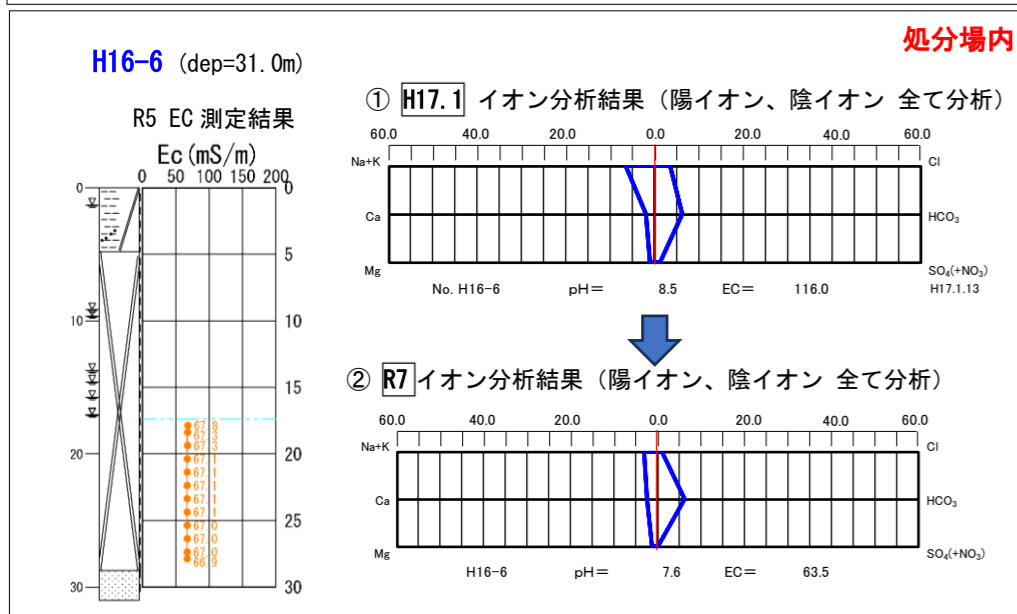
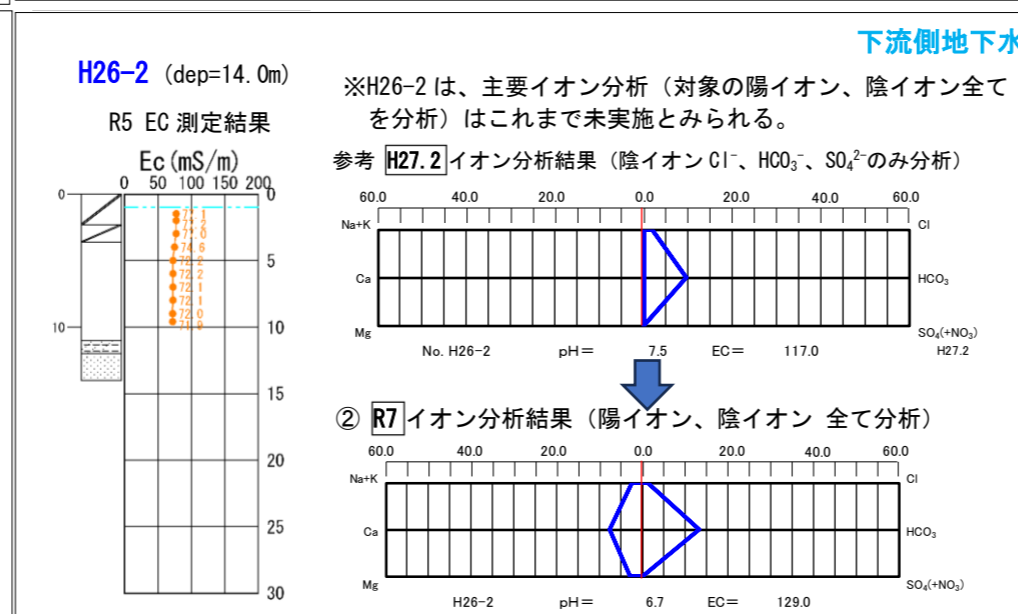
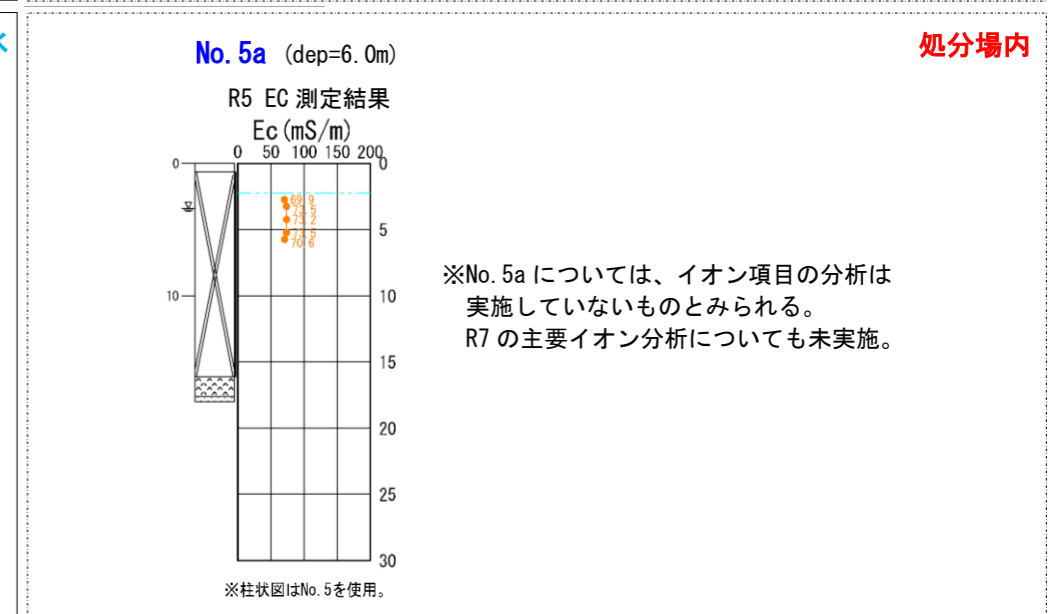
2) ECが低い傾向の井戸 (6孔)

- ・R5 EC測定結果について、電気伝導率がバックグラウンド値をやや上回る孔については、一定深度まではバックグラウンド値ないしは50mS/mを超える程度の値の電気伝導率が確認される。なお、一部の井戸では深部で電気伝導率の上昇が確認される。
- ・いずれも場外に近い位置であり、ある程度地下水の流下がある箇所と想定される。
- ・既往の主要イオン分析は6孔中2孔で実施しており、分析が実施されているNo.3とH16-6については概ね同じ傾向(同じようなパターン)の形がみられる。
- ・R7イオン分析が実施されているH26-1b、H16-6、H26-3a、H26-2については、既往の分析結果と比べて多少の値の変化はあるものの、パターン形状については大きな変化はみられない。

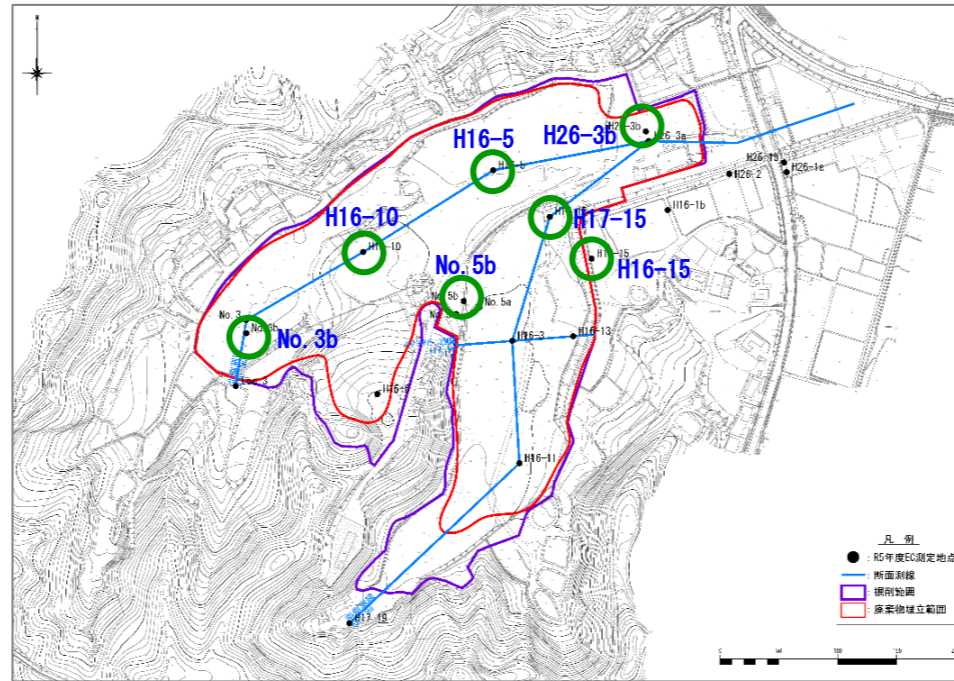
3) ECが高い傾向の井戸 (7 孔)

- R5 EC 測定結果について、電気伝導率はバックグラウンド値と比較し全般に高い(100mS/m 程度)。
- 処分場北側 (旧工区) のほぼ中央付近に多い傾向にある。
- 既往の主要イオン分析は、7 孔中 4 孔で実施しており、H16-10 と H17-15 については概ね同じ傾向がみられるものの、ほか 2 孔 (H16-5、H16-15) については傾向が異なる。
- R7 年度の主要イオン分析については、ほとんどの地点で既往の分析結果と比べて、多少の値の変化がみられる。パターン形状については概ね同様であるが、H16-5 についてはパターン形状の変化がみられる。

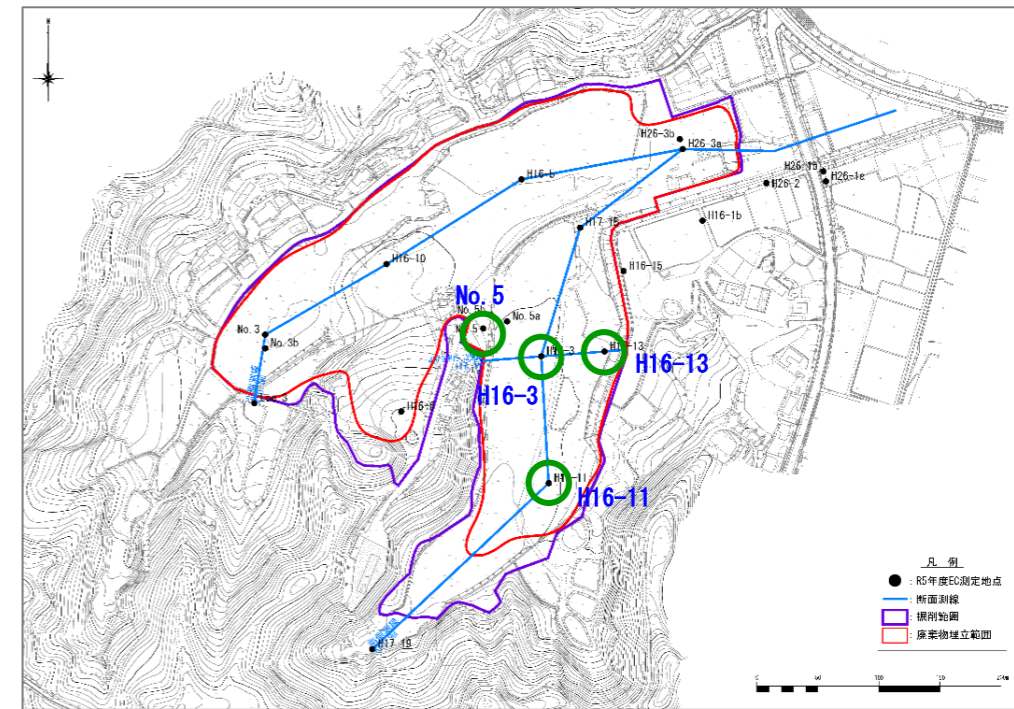
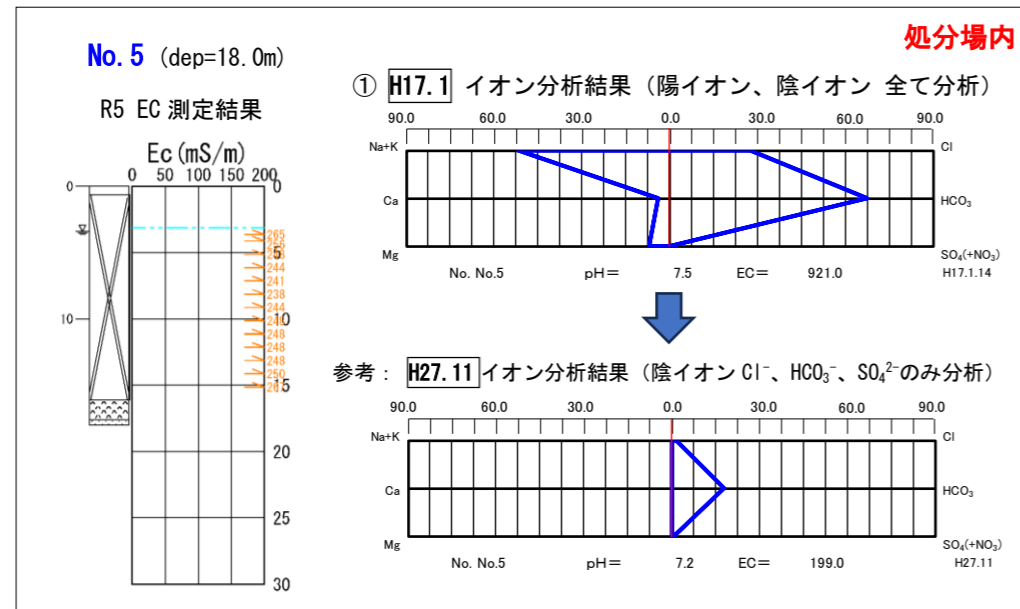
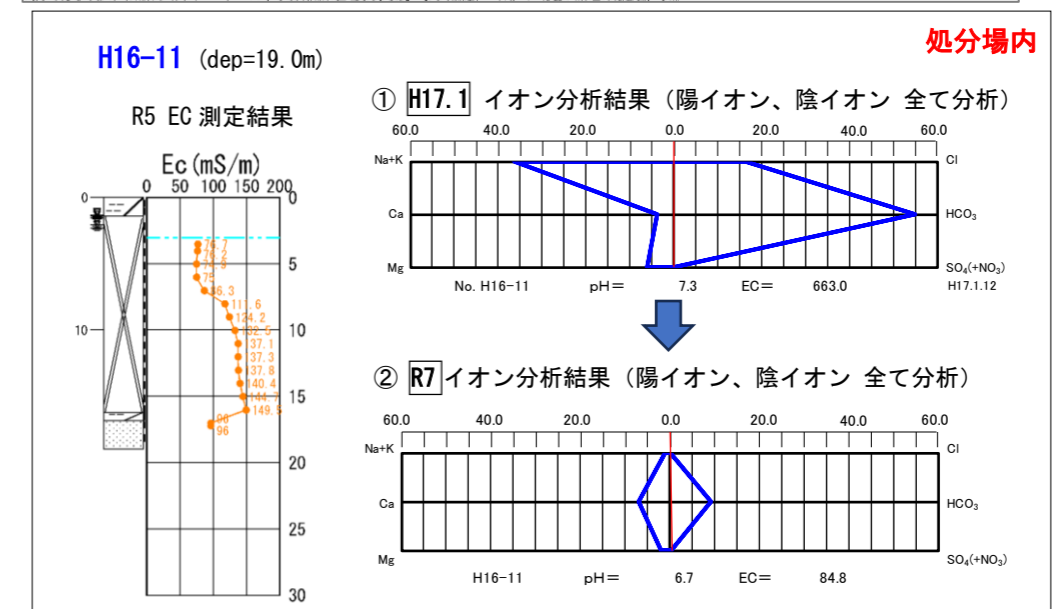
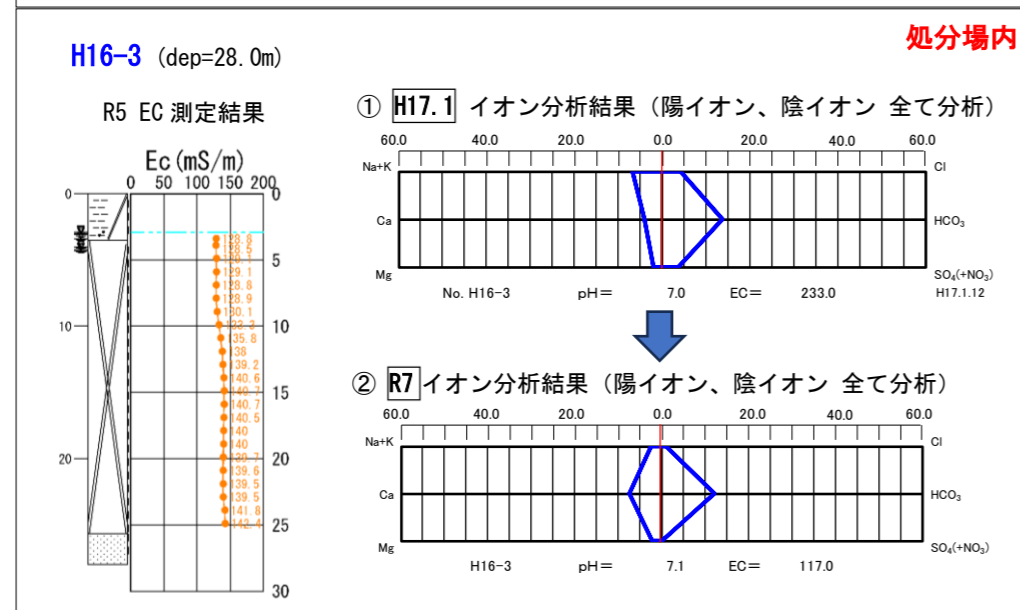
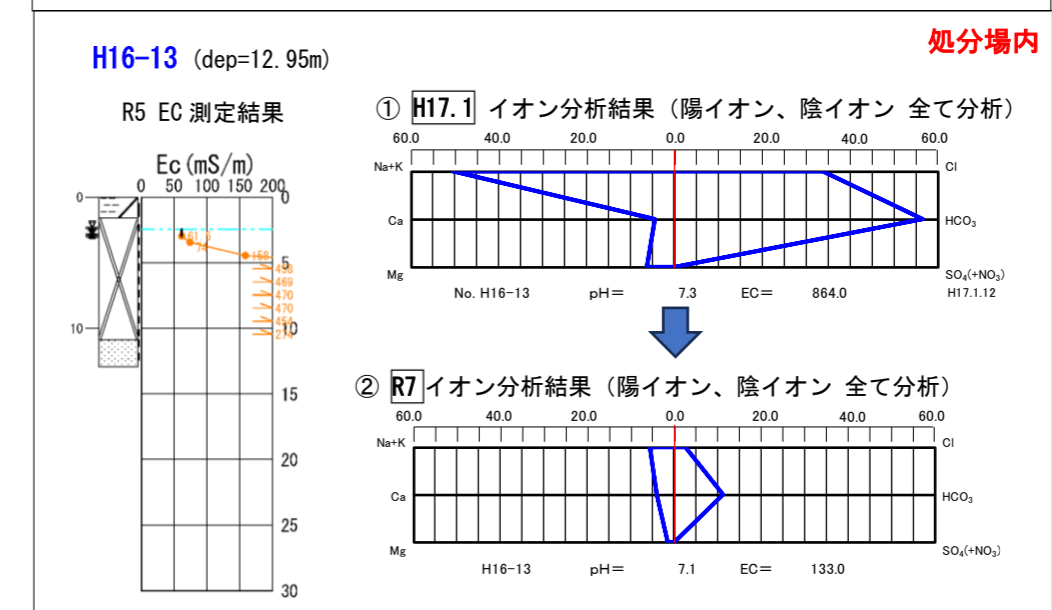
4) 特に EC が高い井戸 (4 孔)

- R5 EC 測定結果について、電気伝導率が概ね 150mS/m 程度かそれ以上であり、場内でも特に高くなる。
- 処分場南側 (新工区) に分布する傾向があり、特に深く掘削した位置にあたると思われる。
- H16-3 孔の電気伝導率がやや低い傾向にあるのは地下水の流下位置に近いとみられる。
- 既往の主要イオン分析は、4 孔とも実施しており、No.5、H16-11、H16-13 では概ね同じ傾向がみられるものの、H16-3 については傾向が異なる。
- R7 イオン分析結果については、既往の分析結果と比べて値が大きく変わっており、H16-11、H16-13 では特に値が小さくなっている。
