## 浸透水等のイオン分析の結果について

## 1 概要

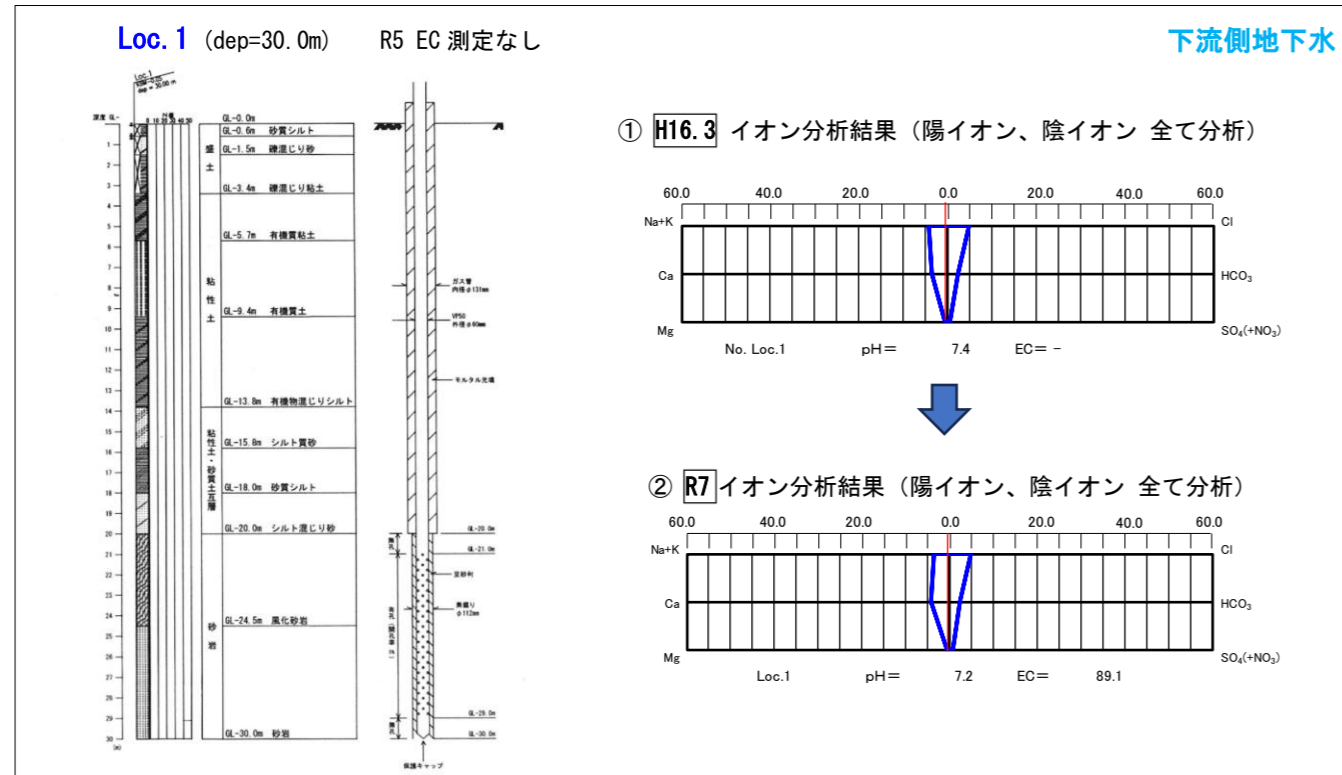
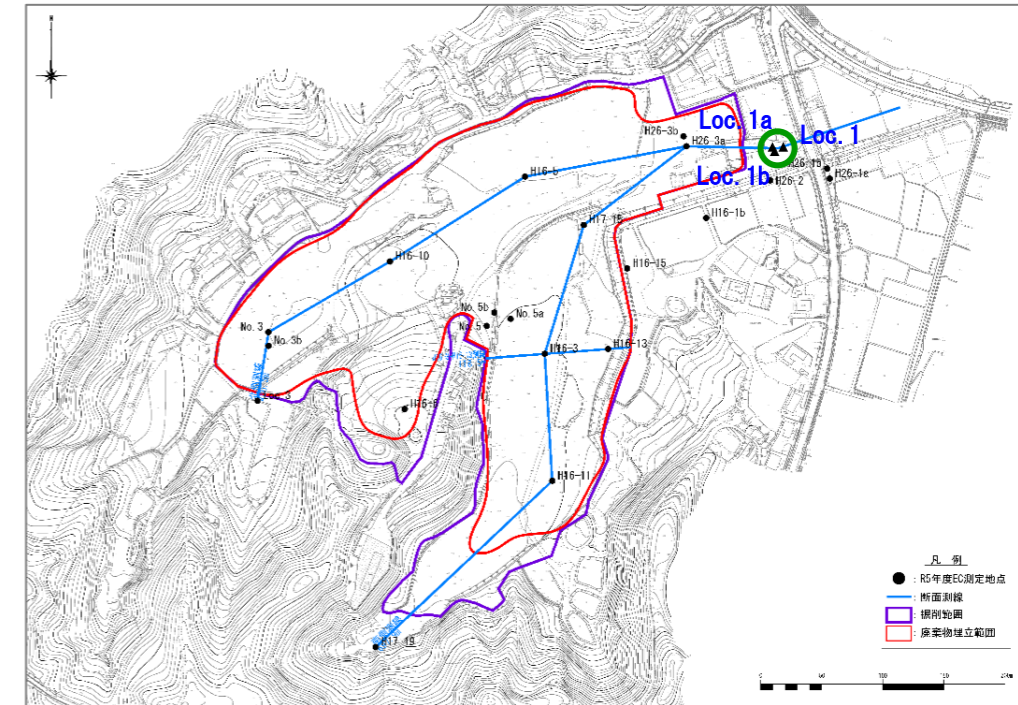
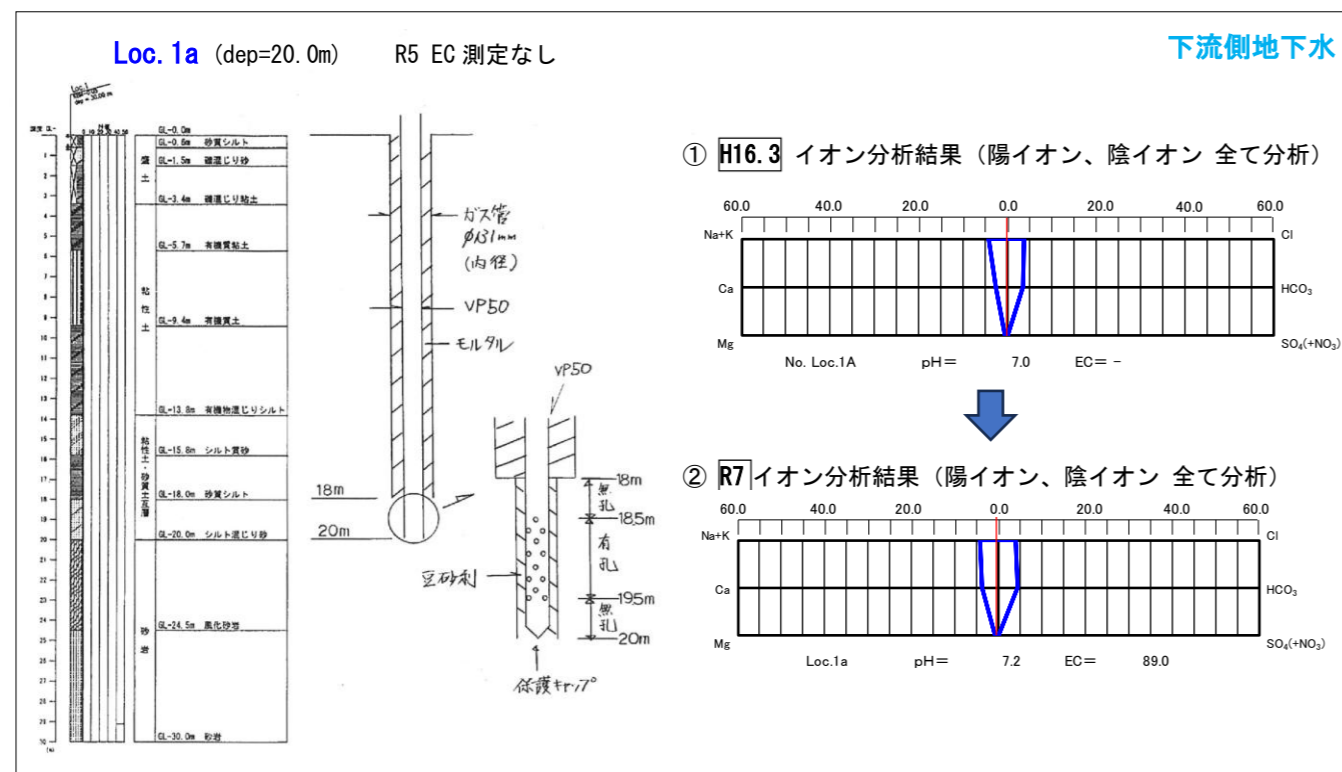
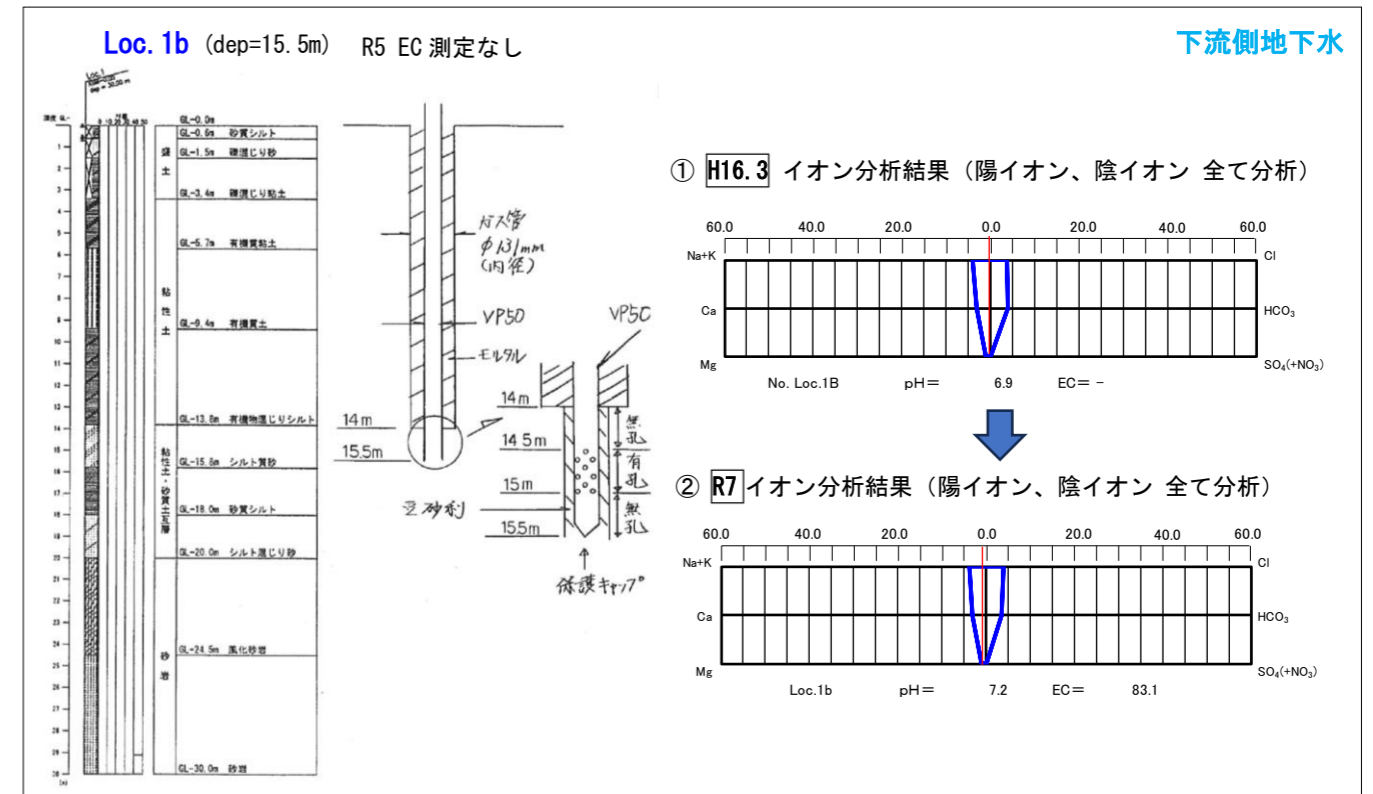
5) その他 (3 孔)

R5 に EC 測定を実施していない地点 (Loc.1、Loc.1a、Loc.1b) について、既往および R7 年度の主要イオン分析結果を示す。

- ・ 3 地点とも概ね同じ傾向 (同じパターンの形) を示しており、既往の分析結果と R7 分析結果で大きな変化はみられない。
