東日本大震災に係る県有建築物の昇降機被害状況

— 調査報告 —

平成23年12月

宮城県土木部設備課

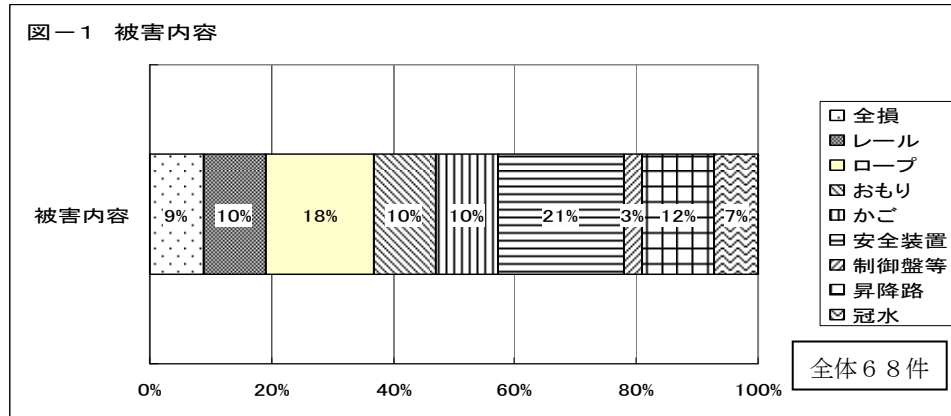
被害内容は図-1のとおりである。最多となるのが地震管制装置等故障やガイドシュー変形などの安全装置関係が21%（14件）、次にロープ引っ掛かりなどロープ関係が18%（12件）となっている。また、建物の被害が甚大なため解体等を計画しているものは全損とし9%（5件）となっている。

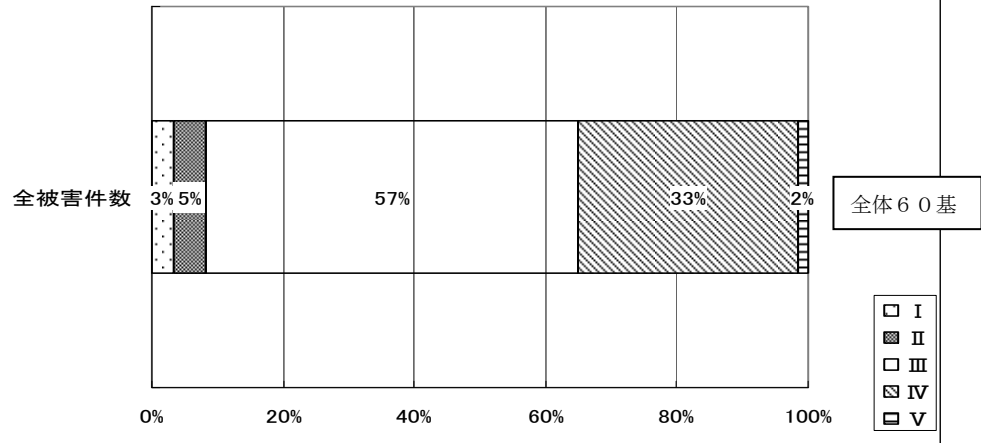
図-5 耐震クラス別被害件数

区分別における全体の被害件数は、図－５に示すように設置数（全体の８９％１５７基）が多いⅢ及びⅣが８９％（５４基）となっている。また、建物や他設備の被害に伴う二次災害及び津波による冠水被害を除いてもⅢ及びⅣの被害が９２％（４２基）となっている。
