東日本大震災被害の記録:写真(宮城県仙台向山高等学校)

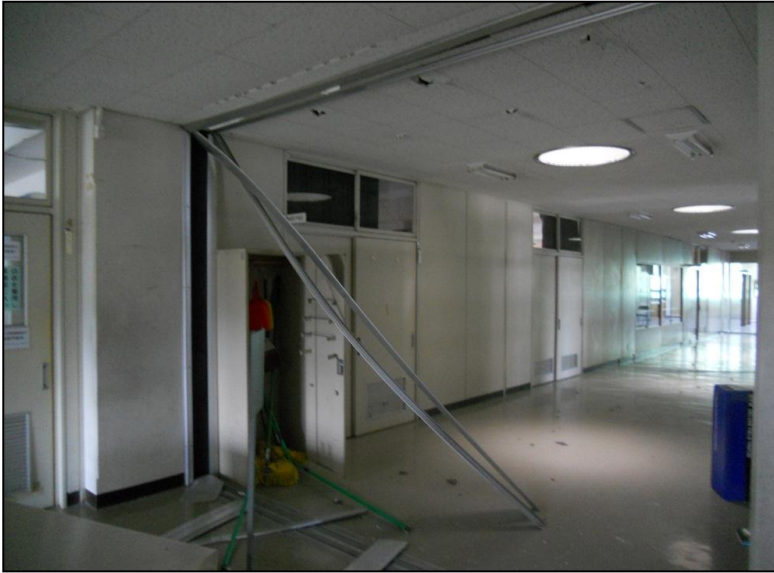
No.1

位置: 1 校舎

- ① エキスパンションジョイント
破損
(校舎3階)

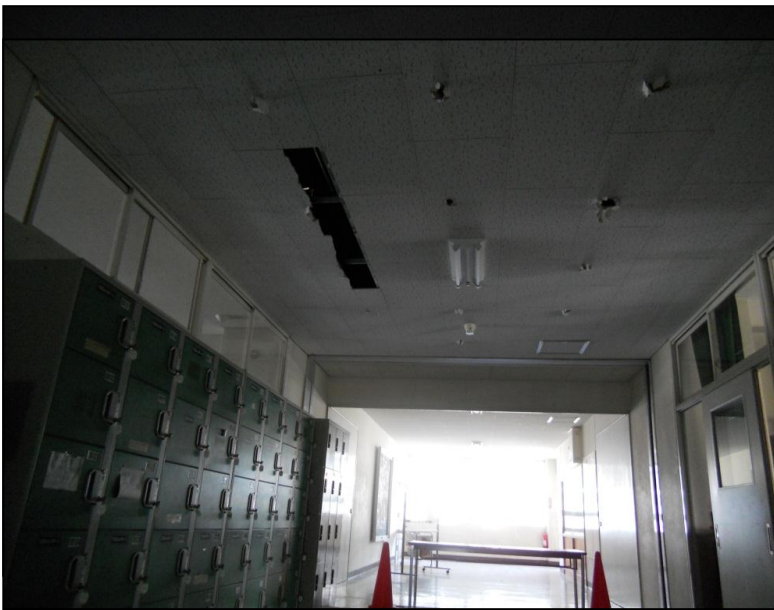
No.2

位置: 1 校舎

- ② 廊下 天井落下及び破損、
ガラス破損
(校舎2階)

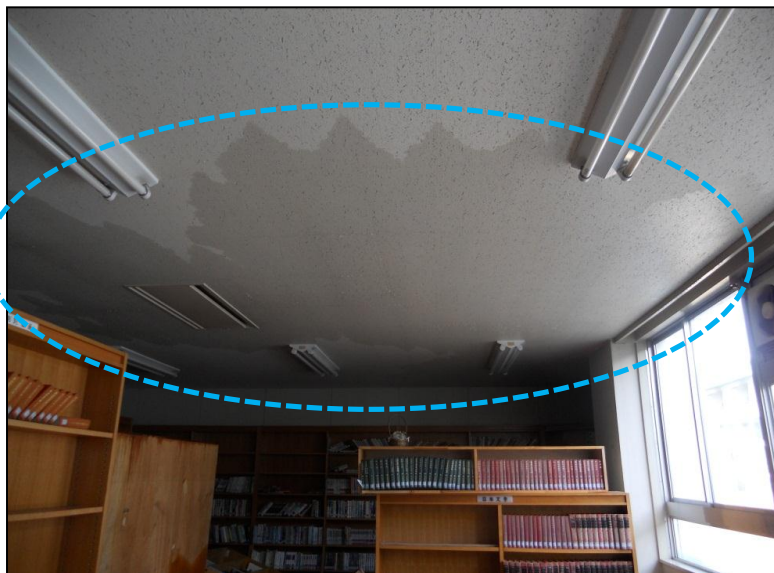
No.3

位置: 1 校舎

- ④ 和室、図書室絶縁不良

※ 3階和室暖房配管の破損により
階下の図書館天井から水漏れ

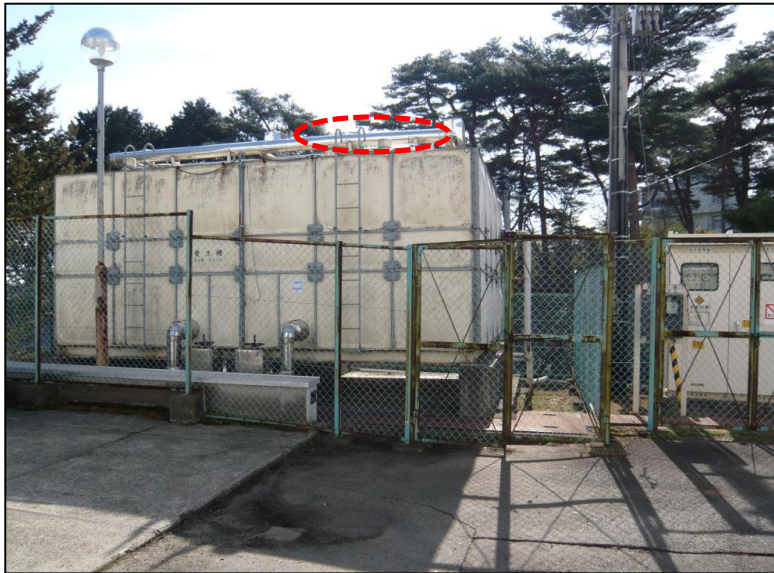
No.4

位置: 1 校舎

- ⑥ 受水槽水位調整弁給水管
職員室給湯器、トイレ排水
破損
(受水槽水位調整弁給水管)

…破損水漏箇所

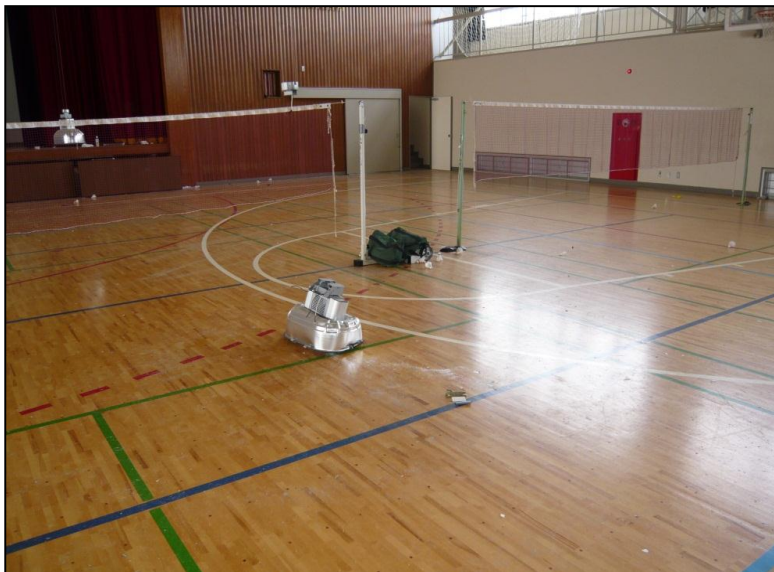
No.5

位置: 2 屋内運動場

- ① アリーナ 照明落下

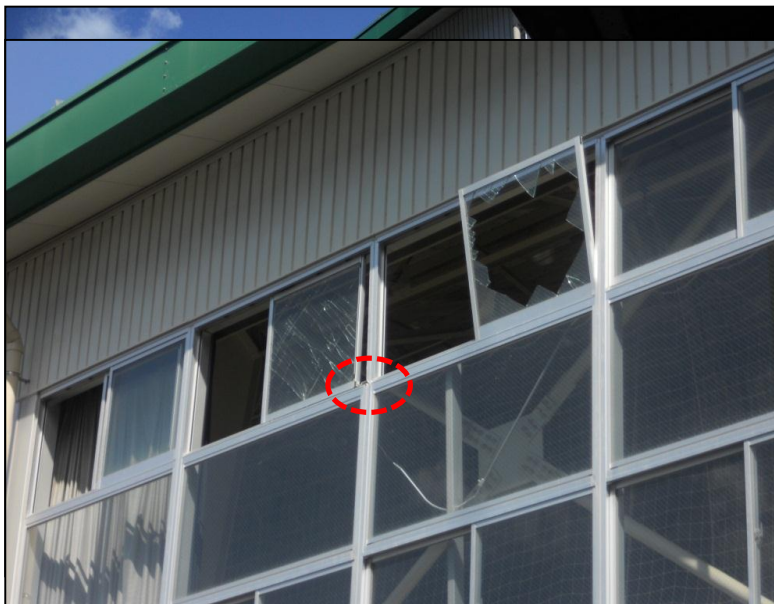
No.6

位置: 2 屋内運動場

- ① 窓 建具破断、ガラス破損

…建具破断箇所
