# 個別施設計画様式

| 施設名称 | 青少年の森 | 所管所属名称 | 自然保護課 |

県有建築物保全点検結果報告書

施設名称: 青少年の森 建物棟名称: 森林学習館

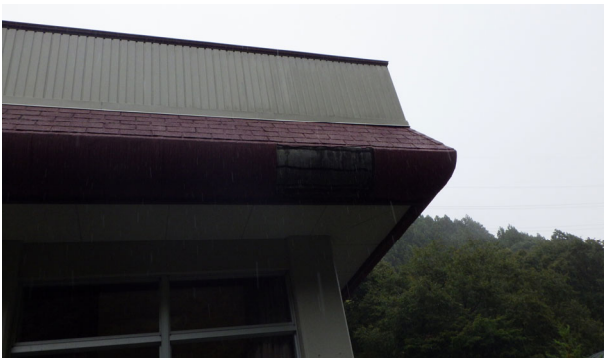
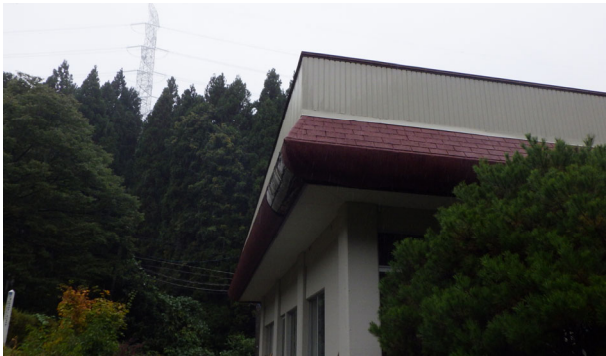
| 項目 | 指摘事項(不具合内容, 関係法令)及び対策等 | |
|---|---|---|
| | パラペットのアスファルト砂付きルーフィングが一部落下しています。 | C |

パラペットのアスファルト砂付きルーフィングが一部落下しています。  
落下のおそれがあるため、計画的な改修を行う必要があります。

| 番号 | 調 査 項 目 | | 調査結果（該当箇所○印） | | | | 備 考 |
|---|---|---|---|---|---|---|---|
| (7) | 屋根<br>(屋上面を除く。) | 屋根の劣化及び損傷の状況、及び雨漏れの状況 | | | ○ | | パラペットのアスファルト砂付きルーフィングが一部落下しています。 |

| 項目 | 指摘事項(不具合内容, 関係法令)及び対策等 | |
|---|---|---|
| | 落下のおそれがあるため、計画的な改修を行う必要があります。 | |

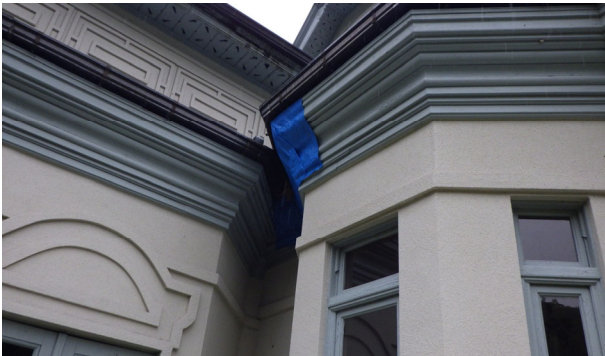
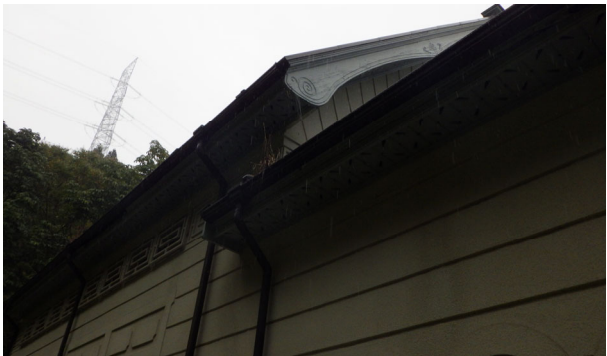
| 項目 | 指摘事項(不具合内容, 関係法令)及び対策等 | |
|---|---|---|
| | ヒアリングによると一部屋根材の落下が見られます。(C)<br>また、雨樋に植物が繁茂しています。(B) | C |

| 番号 | 調 査 項 目 | | 調査結果（該当箇所○印） | | | | 備 考 |
|---|---|---|---|---|---|---|---|
| (7) | 屋根<br>(屋上面を除く。) | 屋根の劣化及び損傷の状況、及び雨漏れの状況 | | | ○ | | 一部屋根材落下 (C)、雨樋に植物が繁茂 (B) |

| 項目 | 指摘事項(不具合内容, 関係法令)及び対策等 | |
|---|---|---|
| | (対策等)<br>予定されている改修工事の中で、全面的に確認・改修することが望ましいです。<br>雨樋の清掃を定期的に行ってください。 | |
