個別施設計画様式

県有建築物保全点検結果報告書

施設名称: 県民の森

建物棟名称: 中央記念館

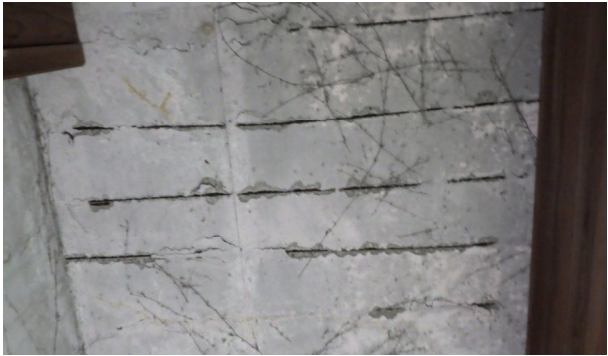
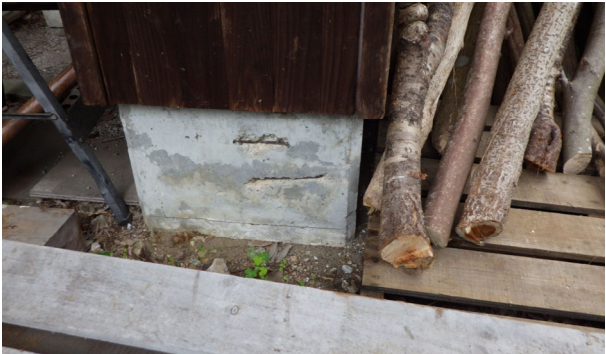
| 判定等 | 施設名称 | 建物棟名称 | 判定 | 外周部の梁及び庇等について、一部に鉄筋の爆裂及びクラックが確認できます。<br>予定されている改修工事の中で、全面的に確認・改修することが望ましいです。 |
| | 県民の森 | 中央記念館 | C | |

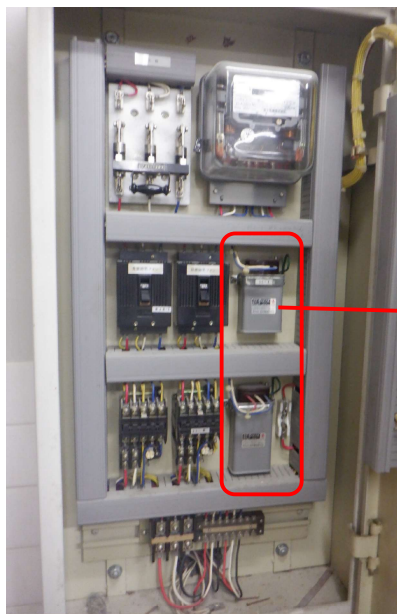
盤内 低圧進相コンデンサ  
(赤枠部)

・現在未使用で2F厨房に残置されている制御盤内の低圧進相コンデンサ(昭和44年(1969年)製)は、年代的にPCB含有の有無を確認することをお勧めします。含有されている場合は処分期限内(令和9年3月31日まで)に適切に対応願います。

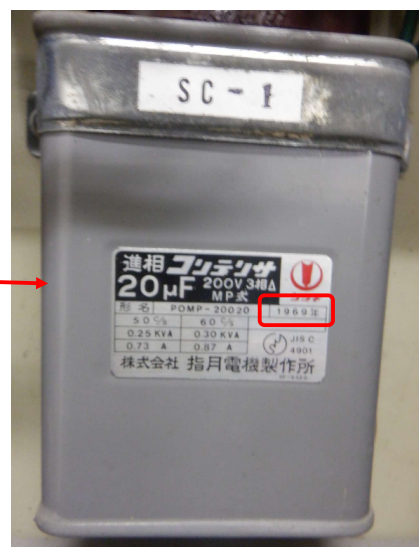
低圧進相コンデンサ拡大  
(1969年(S44)製)
