公共事業評価部会(令和5年度第2回)資料

公共事業評価部会 現地調査の実施について

令和5年8月22日
宮城県

- 1 実施日時
令和5年8月7日(月)午後1時から午後6時まで
- 2 調査対象事業
 - (1) 農村整備事業(柳田峠2期地区)
 - (2) 雉子尾川総合流域防災事業
 - (3) 小田川総合流域防災事業

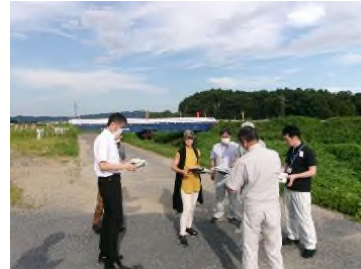
①沼南橋付近から下流を望む

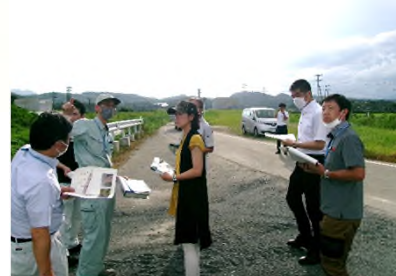
②沼南橋付近から上流を望む

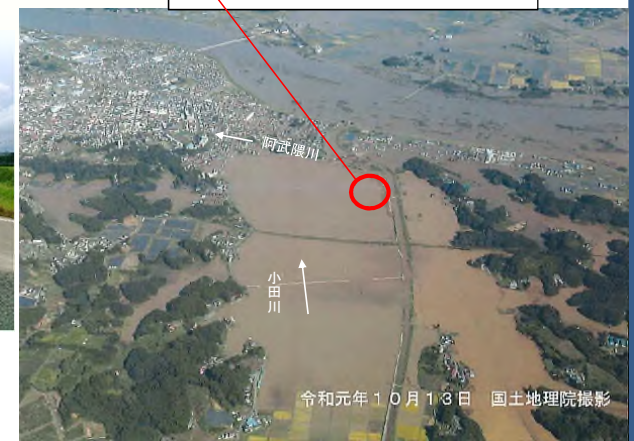
被災状況
<令和元年東日本台風>

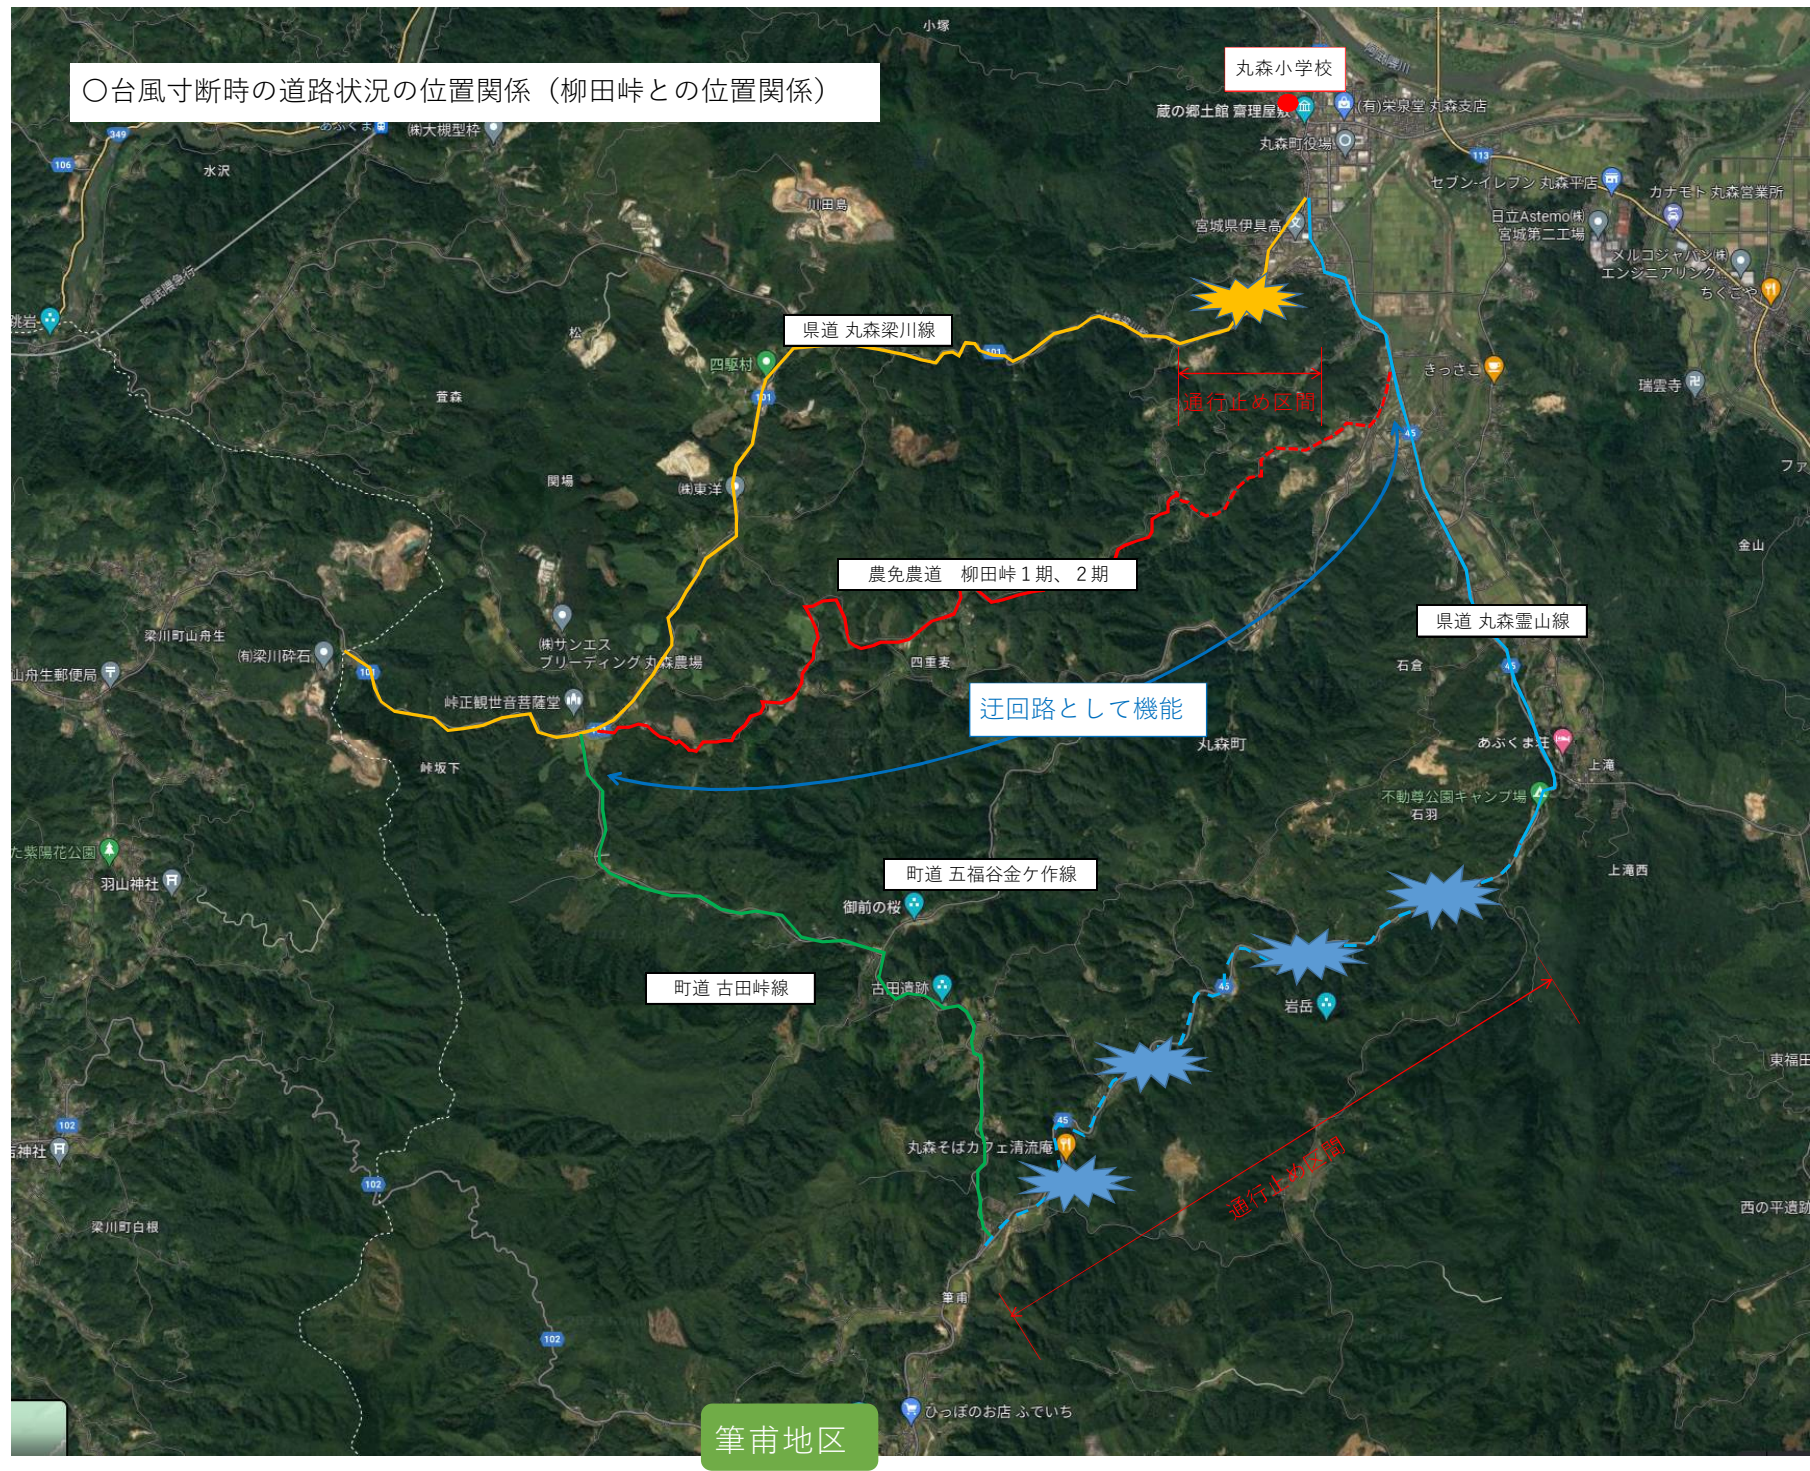
○台風寸断時の道路状況の位置関係（柳田峠との位置関係）

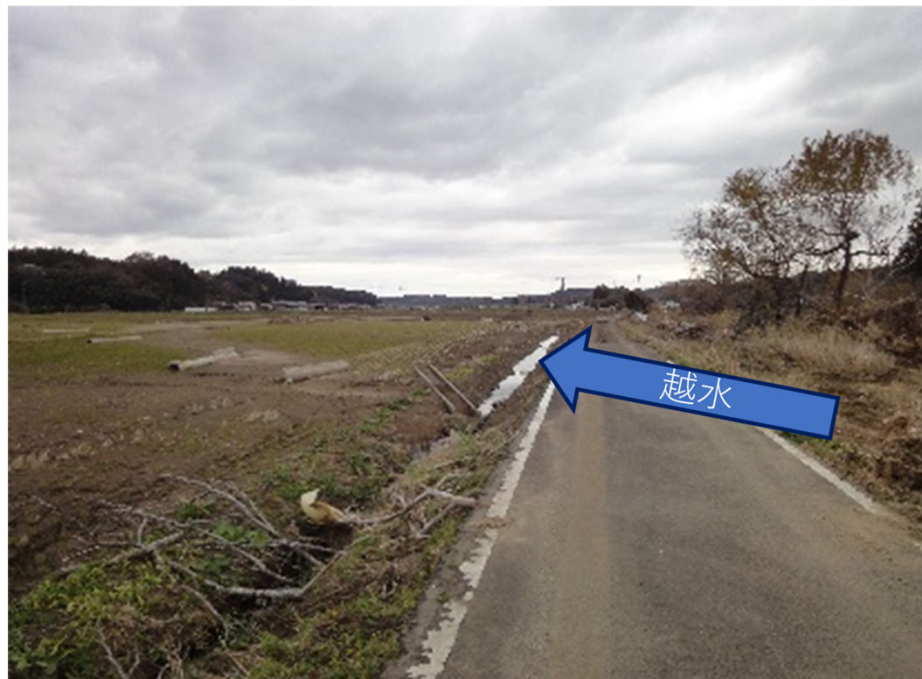
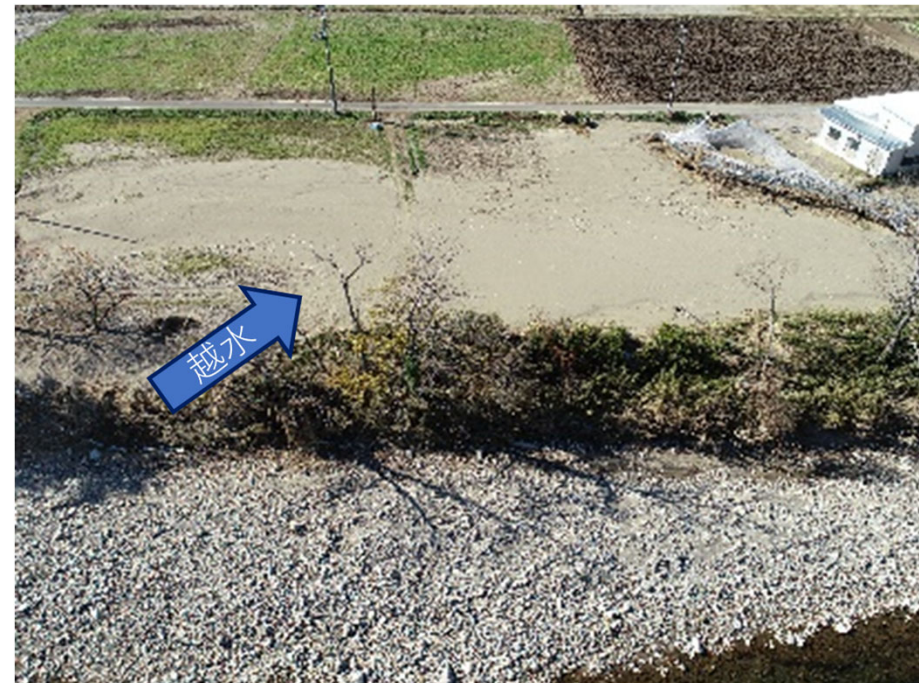
【被災状況】
令和元年被害日本台風

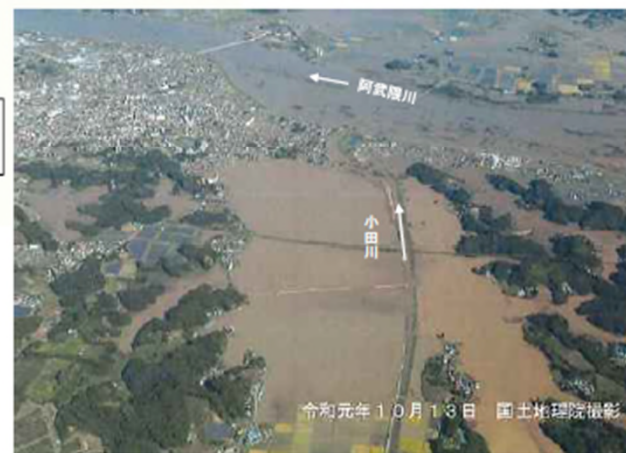
被災状況
〈令和元年東日本台風〉

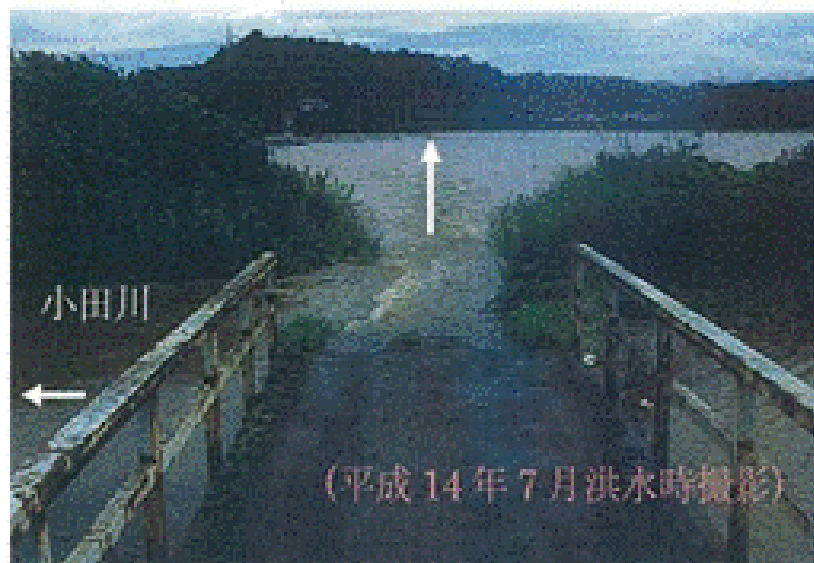
平成14年7月洪水

【被災状況】

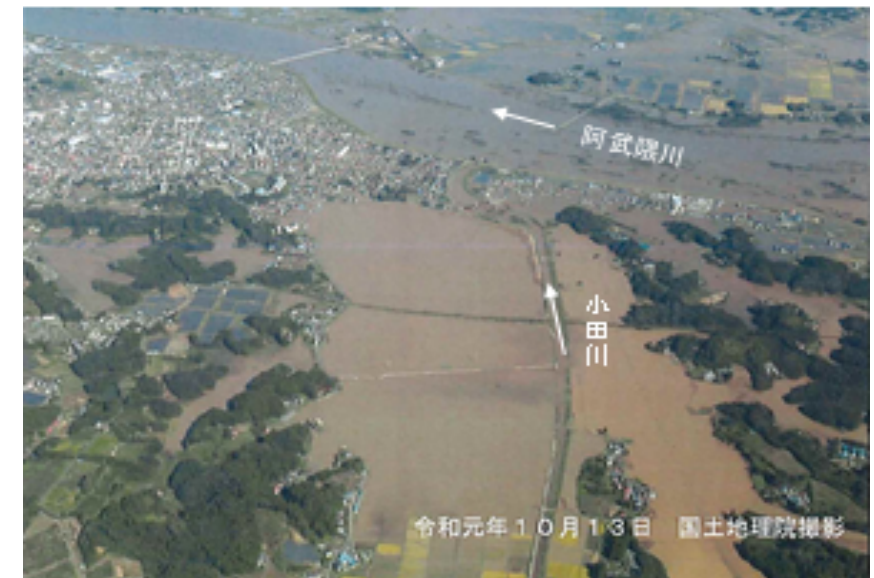
令和元年東日本台風被災状況
