県有建築物保全点検結果報告書

施設名称: 農業実践大学校 古川キャンパス

建物棟名称: 体育館

令和2年度 県有建築物保全点検

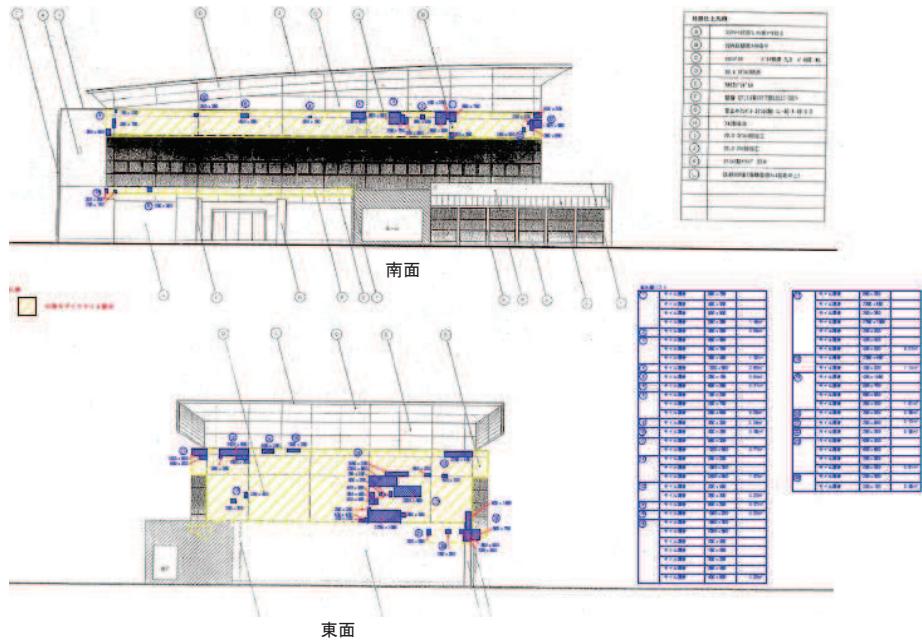
2-1

判定等	施設名称	建物棟名称	判定	外壁タイルにひび割れや浮きが見られます。(H23年度に外壁劣化調査を実施。要是正と指摘あり) 外壁劣化調査において要是正とされている箇所については、計画的な修繕が必要です。詳細は報告書を確認してください。
	農業実践大学 古川キャンパス	体育館	C

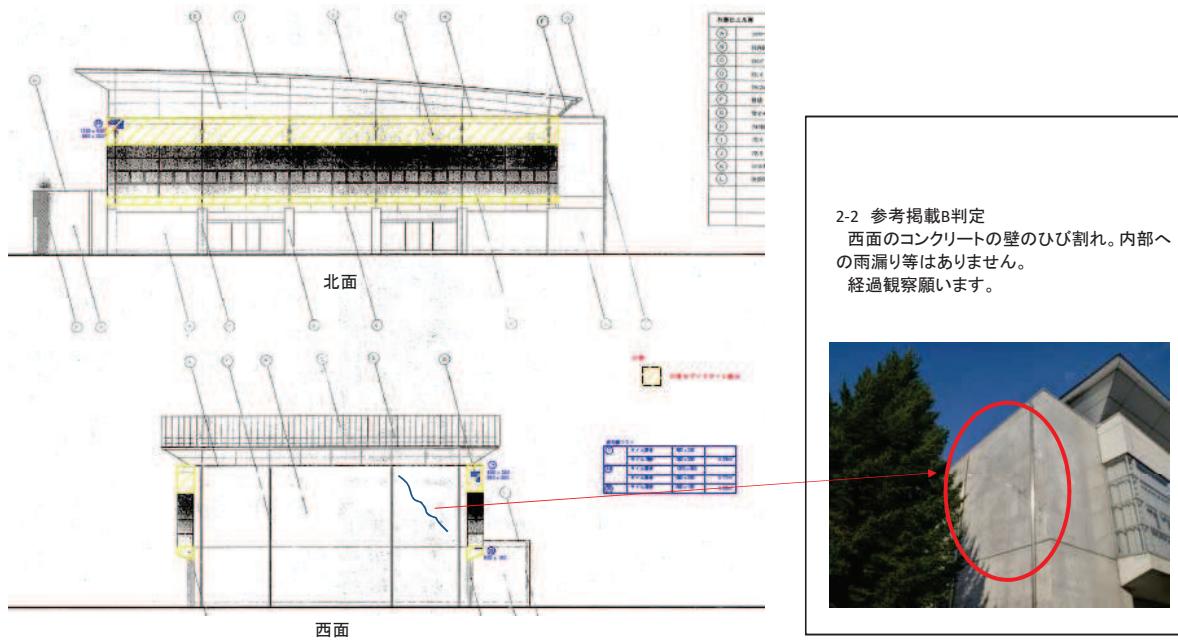
2-1

判定等	施設名称	建物棟名称	判定	外壁タイルにひび割れや浮きが見られます。(H23年度に外壁劣化調査を実施。要是正と指摘あり) 外壁劣化調査において要是正とされている箇所については、計画的な修繕が必要です。詳細は報告書を確認してください。
	農業実践大学 古川キャンパス	体育館	C
