県有建築物保全点検結果報告書

施設名称: 古川農業試験場

建物棟名称: 本館

県有建築物保全点検結果報告書(電気)

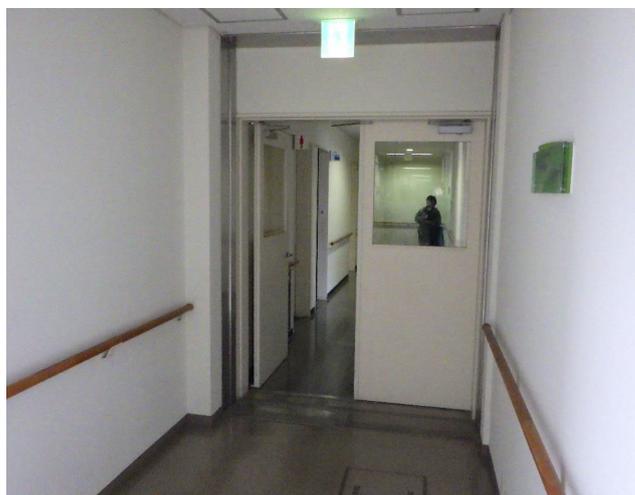
4-1

判定等	施設名称	建物棟名称	判定	常時閉鎖式の防火戸が開放状態で固定されています。 火災の際に延焼や煙の拡散を防ぐための重要な設備です。常時閉鎖式防火戸は、閉鎖状態で維持する必要があります。
	古川農業試験場	本館	D

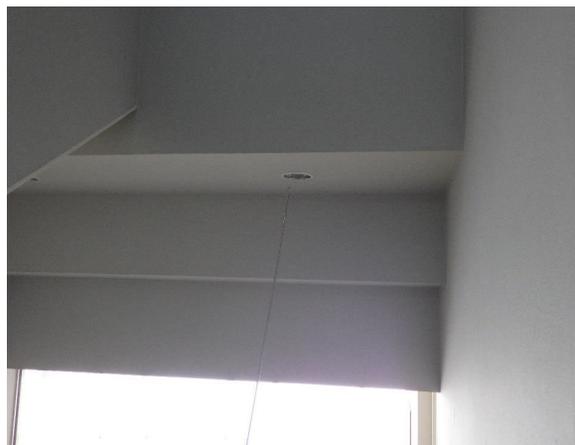
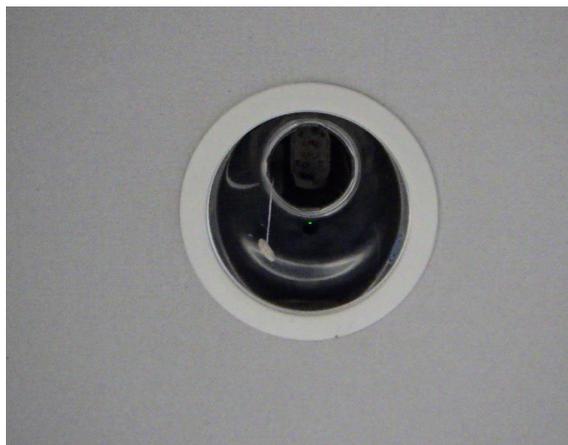
5-1

判定等	施設名称	建物棟名称	判定	非常用照明が点灯しない箇所があります。(階段部分が蓄電池内蔵型。ほかの部分は別置型ですので、毎年、建築基準法に基づき別途点検が必要です。) 火災等の停電時において外部へ避難誘導するための重要な設備です。点灯試験を行い、未点灯の非常用照明についてはバッテリー交換又は器具交換について計画的な改修が必要です。
	古川農業試験場	本館	D

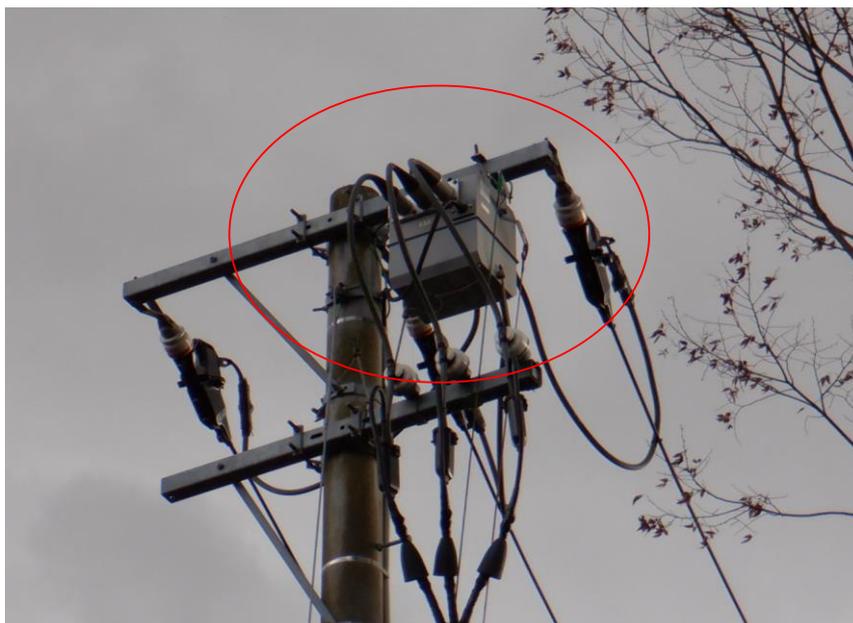
判定	C	<p>・高圧気中開閉器(PAS)は、10年で更新するようメーカー推奨されていますが、15年経過しているようです。万が一動作しない場合は電力系統への波及事故となる可能性があるため、更新の検討をお願いします。(当課では15年以上経過したものは更新することをお勧めします。)</p>
----	---	--

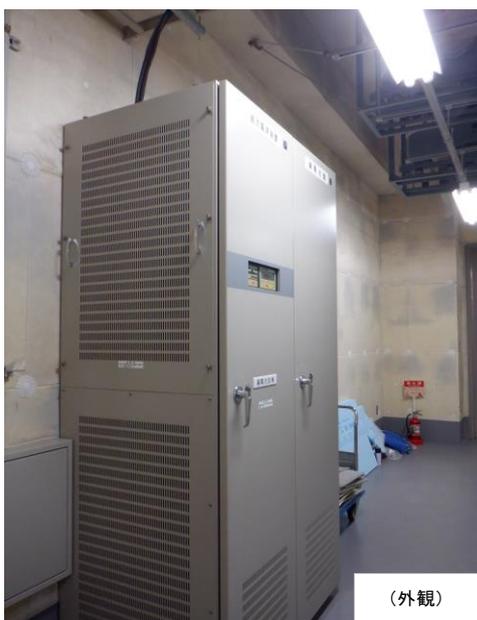
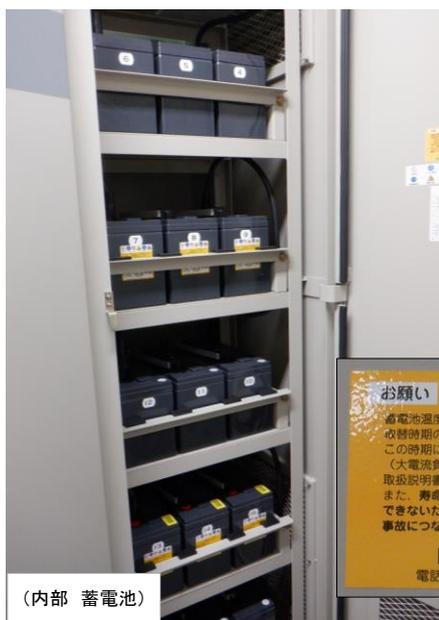
直流電源装置(電気室内)

判定		<p>・直流電源装置の蓄電池の更新時期が近づいていますので、注意願います。</p>
----	--	---

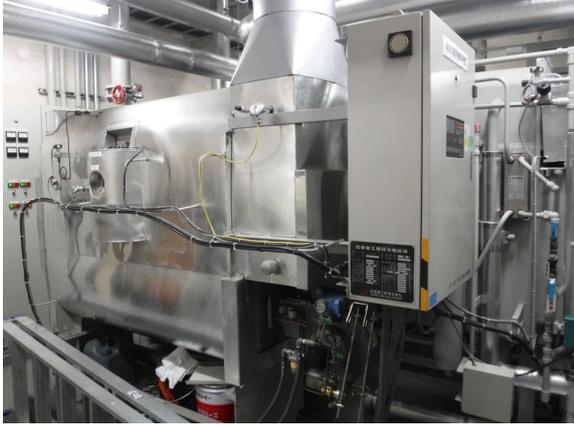
冷温水発生器

判定	C	冷温水発生器について、全体的な劣化が進行しています。経年劣化と複数の不具合が発生しているため、計画的な分解整備が必要となります。
----	---	--
