県有建築物保全点検結果報告書

施設名称: 古川農業試験場

建物棟名称: 本館

点検実施日: 令和2年10月13日

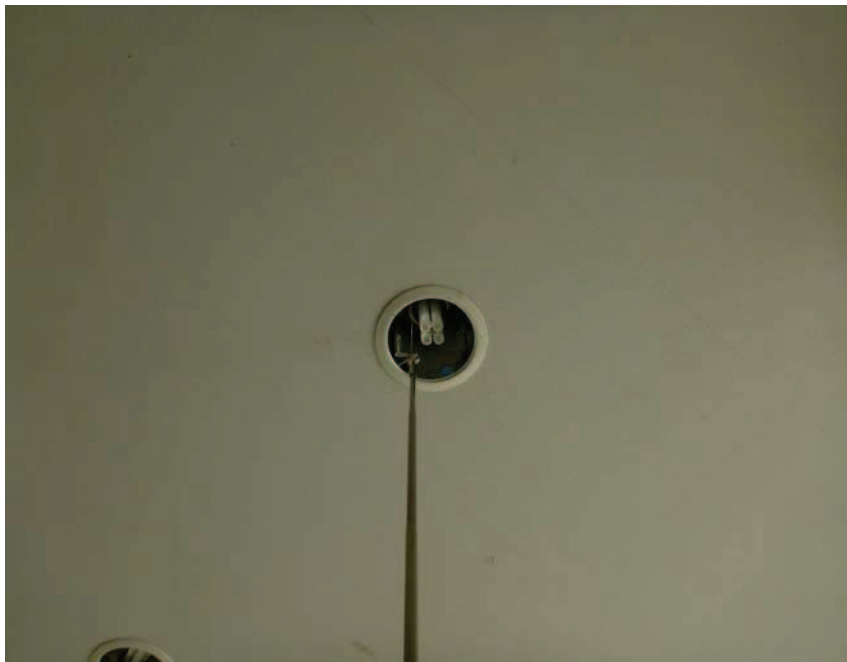
エントランスホール吹き抜けの階段を登り切った2階廊下の非常用照明。写真以外の箇所も確認が必要

非常用照明装置に点灯しない箇所があります。(階段部分)
火災等の停電時において外部へ避難誘導するための重要な設備です。点灯試験を行い、未点灯の非常用照明についてはバッテリー交換又は器具交換が必要です。

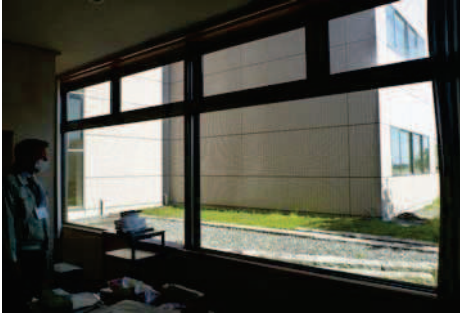
場長室サッシ周りの漏水状況。

判定等	施設名称	建物棟名称	判定	1階場長室, 応接室の外壁側の内壁や窓枠に漏水あとが見られます。原因を確認の上, 修繕について検討してください。原因としては, 外壁側のガラリーやバルコニーのドレン付近からの漏水や結露が考えられます。
	古川農業試験場	本館	特記事項

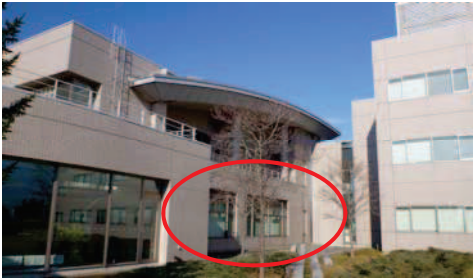
場長室, 応接室直上のバルコニー。

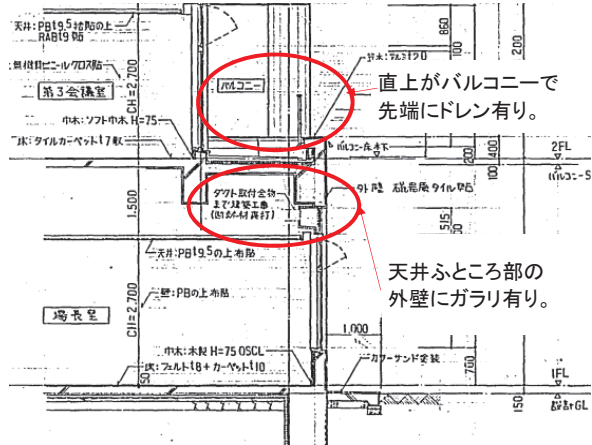
場長室, 応接室外観。サッシの上にガラリーがあります。

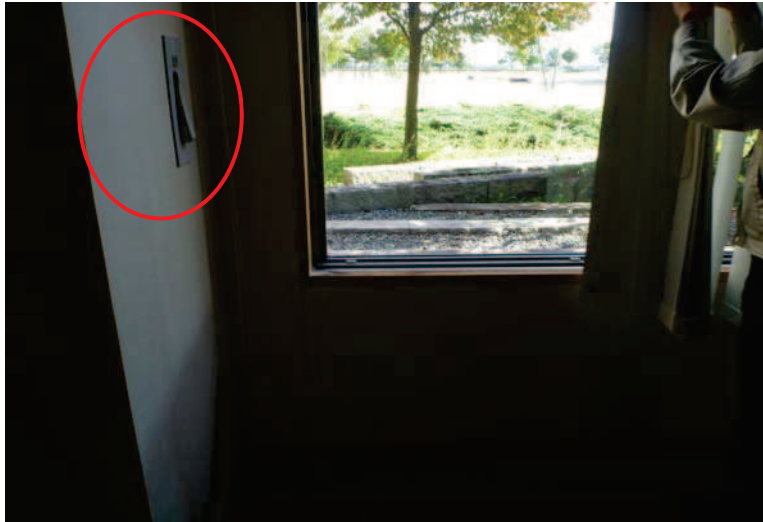
応接室の排煙設備のハンドル。
他の部屋や廊下にもありますので, 定期的に関閉確認願います。

判定等	施設名称	建物棟名称	判定	会議室等の排煙用の窓(排煙設備)については, 定期的に関閉確認を行ってください。
	古川農業試験場	本館	特記事項

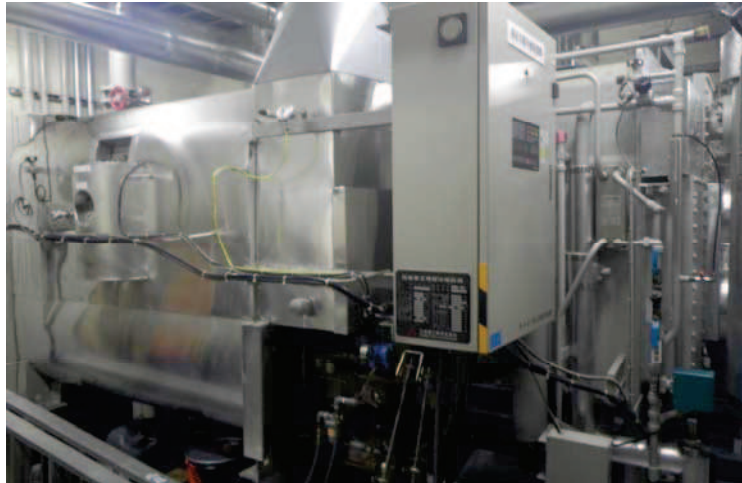
冷温水発生機 外観

判定	C	冷温水発生機について、全体的な劣化が進行しており、経過年数と複数の不具合箇所があることから、計画的な分解整備の実施が必要と思われます。
----	---	---
