県有建築物保全点検結果報告書

施設名称: 農業大学校 名取本部キャンパス

建物棟名称: 体育館

点検実施日： 令和5年8月22日

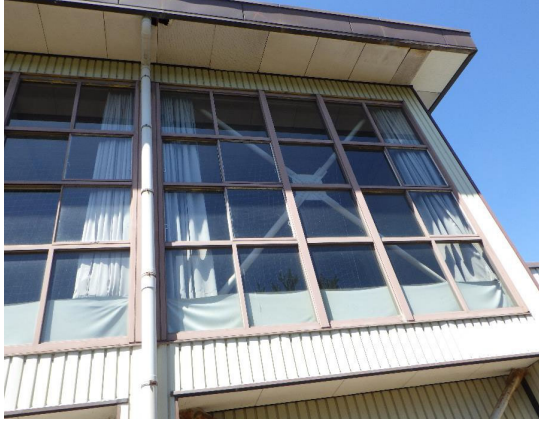
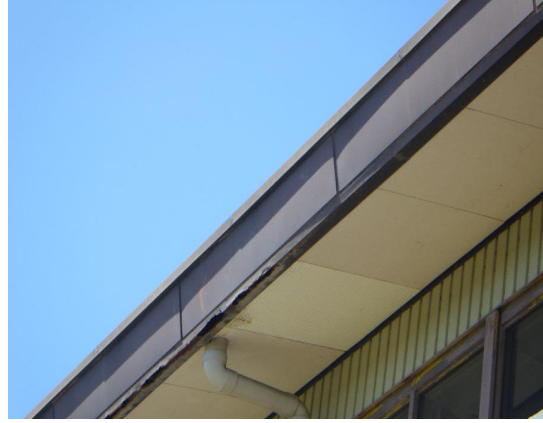
3-1

判定等	施設名称	建物棟名称	判定	軒天や鼻隠しのボードに劣化や腐食が見られます。落下すると危険です。落下による危険防止に努めるとともに、計画的な改修が望まれます。
	農業大学校 名取本部キャンパス	体育館	C
