県有建築物保全点検結果報告書

施設名称: 農業・園芸総合研究所

建物棟名称: 庁舎

点検実施日: 令和5年8月22日

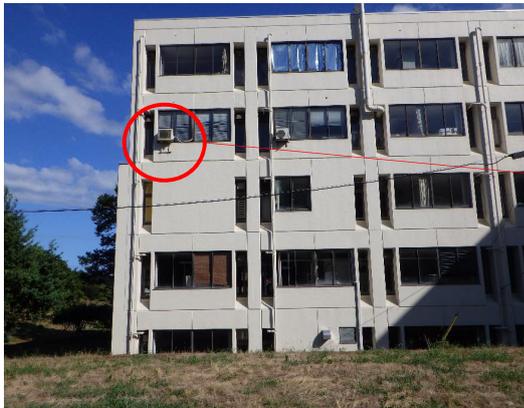
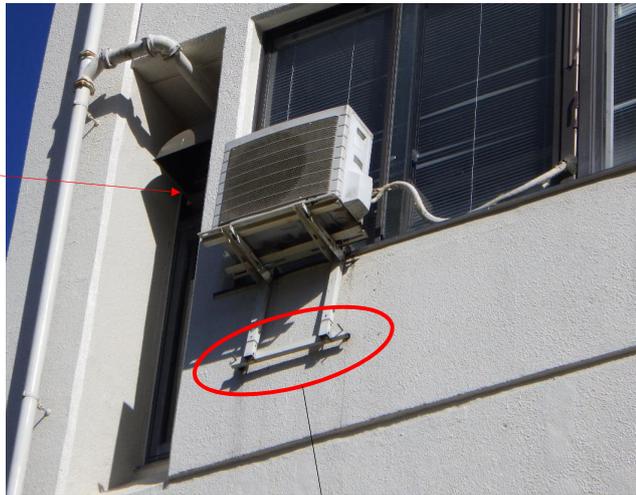
2-1

ナットがない。

判定等	施設名称	建物棟名称	判定	室外機が傾いています。また、下端のボルトにナットがありません。落下の恐れもあります。早急に対応が必要です。
	農業・園芸総合研究所	庁舎	D

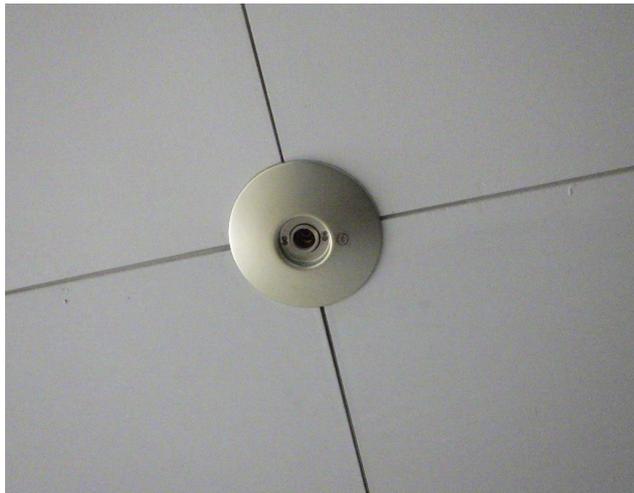
5-1

判定等	施設名称	建物棟名称	判定	非常用照明が点灯しない箇所があります。また、電球が外れている箇所があります。火災等の停電時において外部へ避難誘導するための重要な設備です。点灯試験を行い、未点灯の非常用照明についてはバッテリー交換又は器具交換が必要です。※バッテリー別置き非常用照明は建築基準法第12条第4項の規定により、1年ごとに資格者による点検が必要です。
	農業・園芸総合研究所	庁舎	D
