施設名称: 農業・園芸総合研究所

建物棟名称: 庁舎

点検実施日: 令和2年6月9日

県有建築物保全点検調査結果票 (チェックリスト)

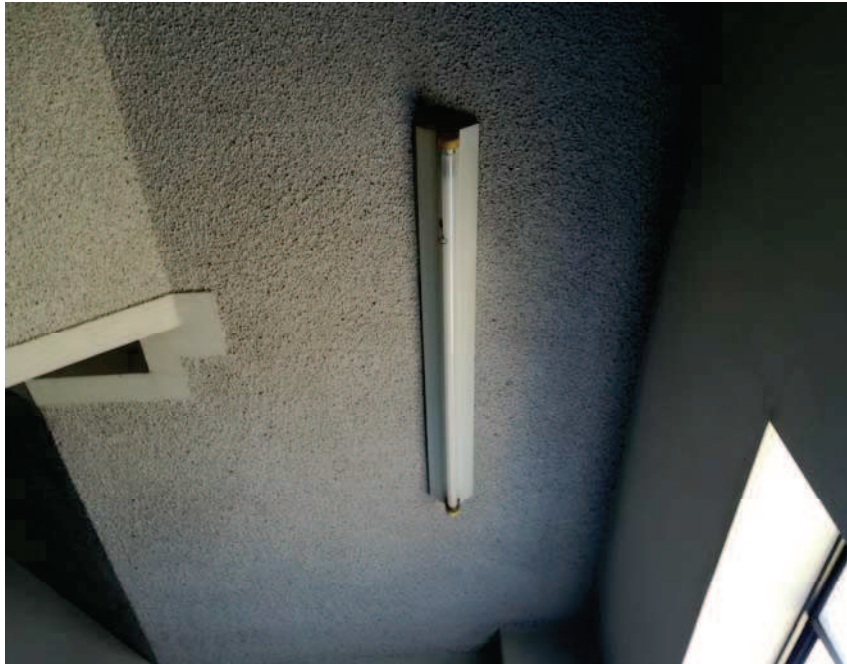
判定等	施設名称 農業・園芸総合研究所	建物棟名称 庁舎	判定 D	階段の非常用照明装置に点灯しない箇所があります。 火災等の停電時において外部へ避難誘導するための重要な設備です。点灯試験を行い、未点灯の非常用照明についてはバッテリー交換又は器具交換が必要です。
-----	--------------------	-------------	---------	--

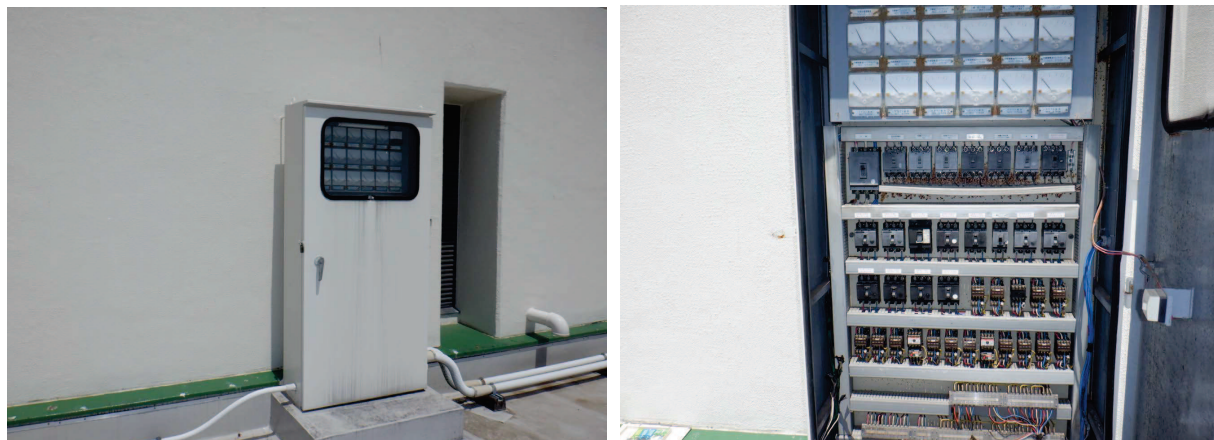
動力盤(屋上)

総括	分電盤・動力盤等が標準耐用年数(25年)を大幅に超過しております。事故時の人的被害の防止や停電範囲縮小のため盤更新又はブレーカーの更新が望まれます。
----	--

判定	C	屋上の動力盤等は, 内部機器が著しく劣化しています。過電流の遮断不能などの不具合が発生する可能性が高いので, 早急な対策が必要です。
----	---	--

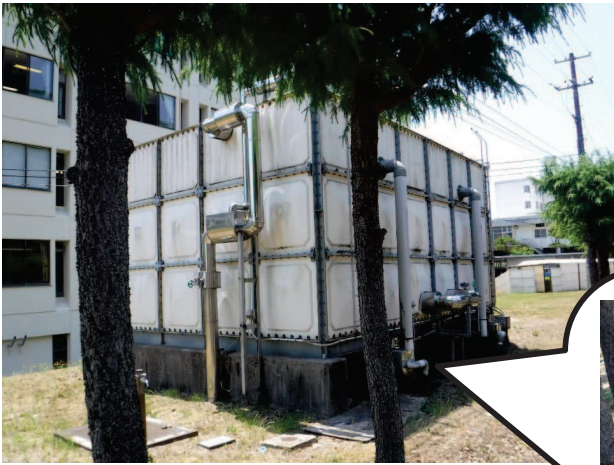
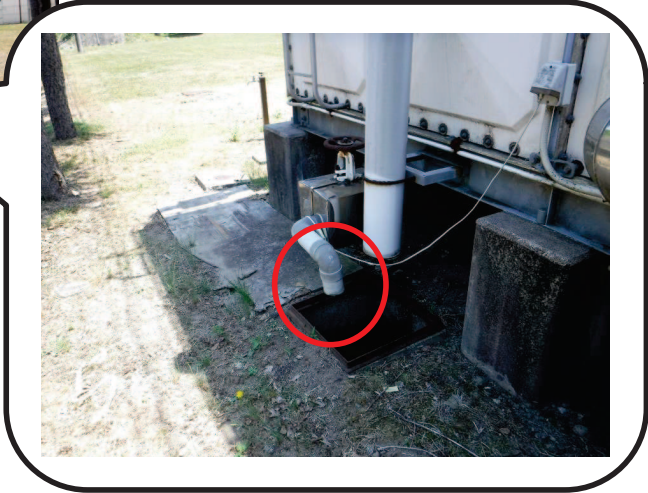
C

受水槽ドレン配管の末端にある防虫網が設置されておりません。仕切り弁により虫の侵入がしづらい構造となっておりますが受水槽内に入ると衛生的に問題がある為、防虫網の設置が必要です。

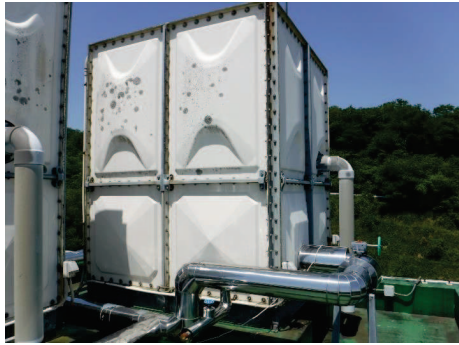
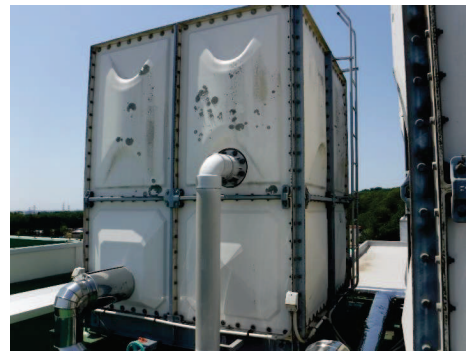
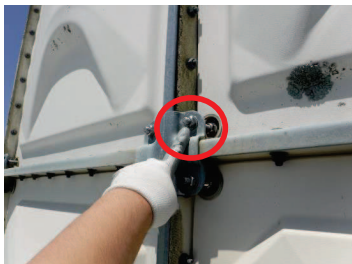
C

高架水槽にボルト緩みがありました(No.1で1箇所、No.2で3箇所)ので増し締め願います。
