県有建築物保全点検結果報告書

施設名称: 農業・園芸総合研究所

建物棟名称: 研修宿泊棟

令和2年度 県有建築物保全点検

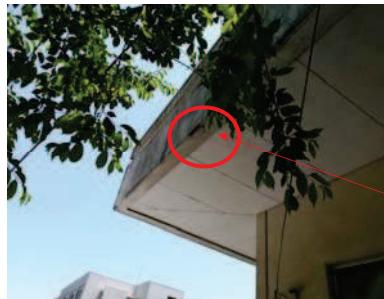
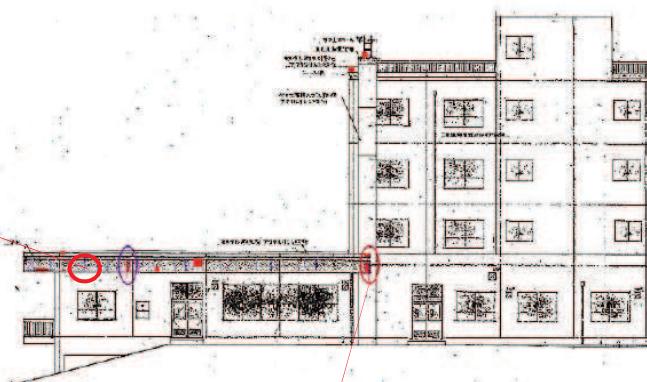
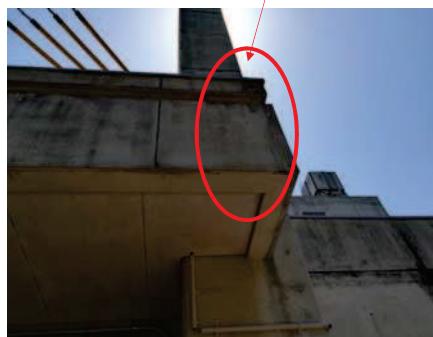
北立面図

判定等	施設名称	建物棟名称	判定	外壁のモルタルにひび割れが見られ、落下の危険性がある箇所があります。 写真以外箇所については、平成26年度の外壁劣化調査報告書を確認願います。 ・危険箇所(要是正箇所)は、立入禁止措置を行うと共に修繕が望まれます。 ・その他箇所は、経過観察の上、必要に応じて、修繕の検討を願います。
農業・園芸総合研究所	研修宿泊棟	D

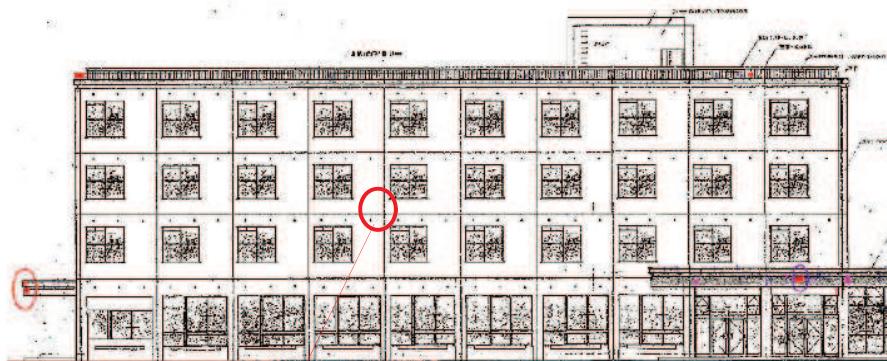
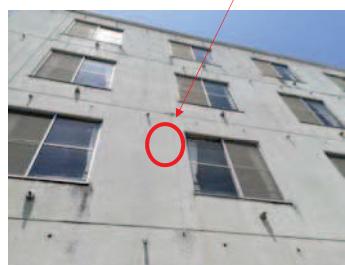
判定等	施設名称	建物棟名称	判定	外壁のモルタルにひび割れが見られ、落下の危険性がある箇所があります。 写真以外箇所については、平成26年度の外壁劣化調査報告書を確認願います。 ・危険箇所(要是正箇所)は、立入禁止措置を行うと共に修繕が望まれます。 ・その他箇所は、経過観察の上、必要に応じて、修繕の検討を願います。
農業・園芸総合研究所	研修宿泊棟	D

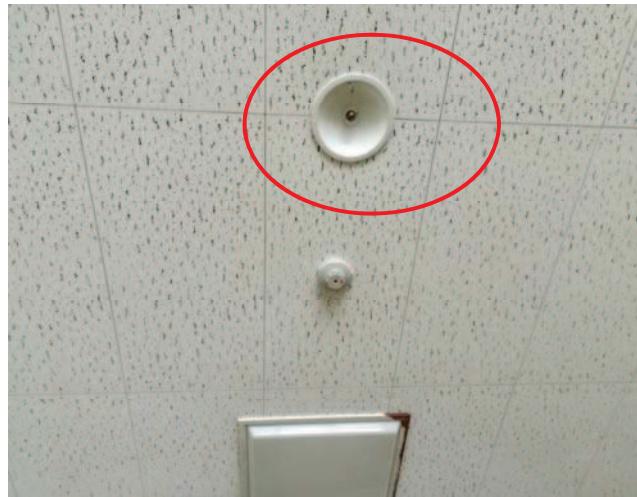
判定等	施設名称	建物棟名称	判定	備考
	農業・園芸総合研究所	研修宿泊棟	D	非常用照明装置に点灯しない箇所があります。 火災等の停電時において外部へ避難誘導するための重要な設備です。点灯試験を行い、未点灯の非常用照明についてはバッテリー交換又は器具交換が必要です。

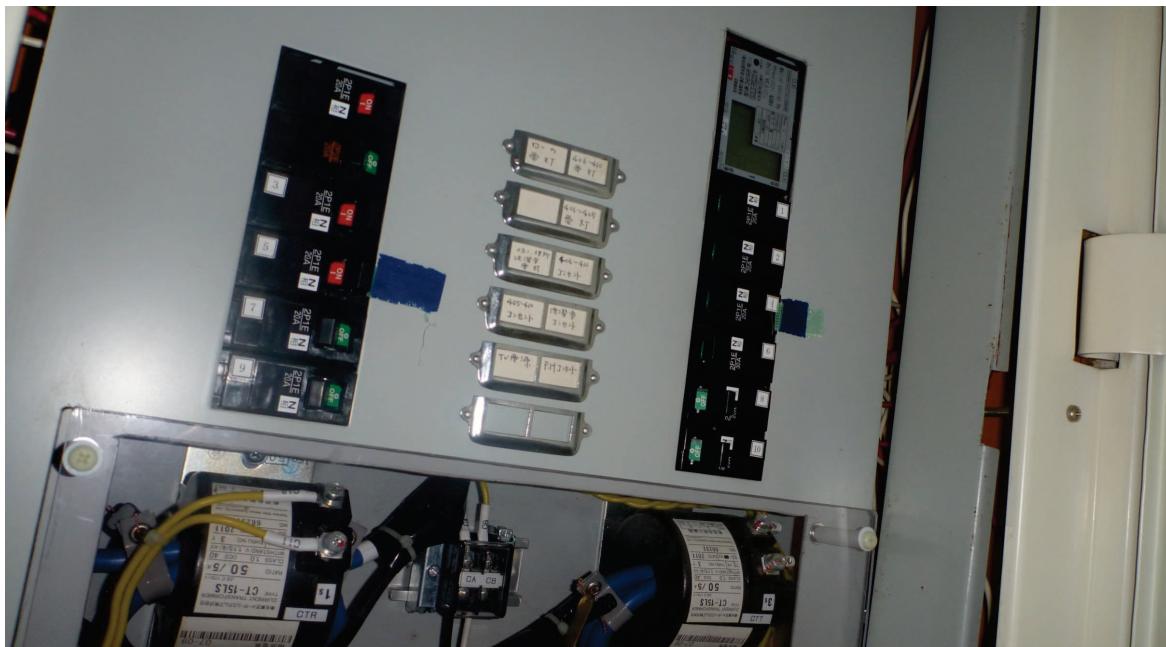
平成24年に内部機器が交換された分電盤内

判定	A	棟内には昭和48年製の分電盤が設置されていますが、内部機器は平成24年に交換済みです。
判定
