県有建築物保全点検結果報告書

施設名称: 農業大学校岩出山キャンパス

建物棟名称: 宿泊棟

点検実施日: 令和4年6月22日

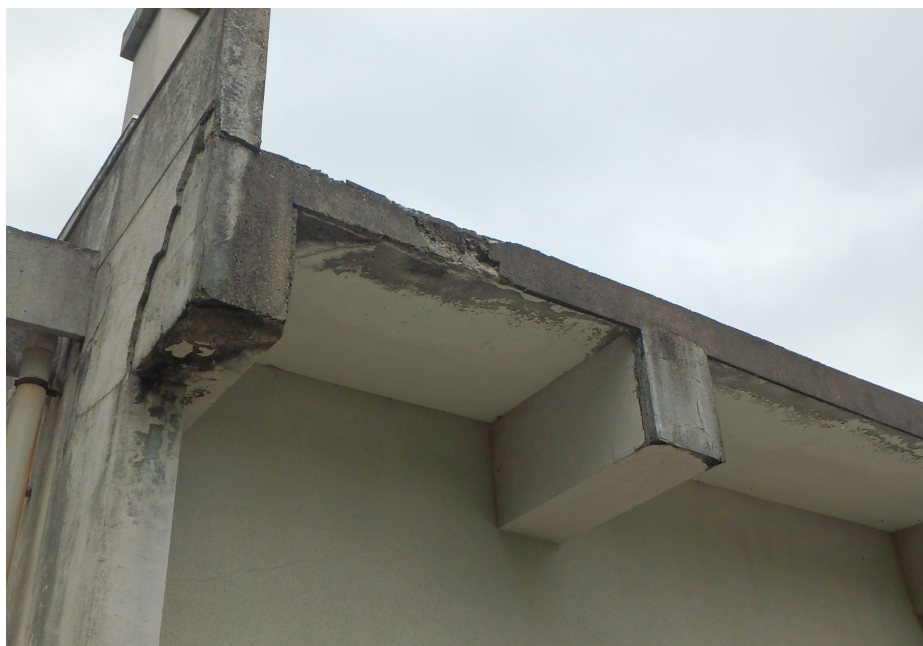
2-2

判定等	施設名称	建物棟名称	判定	外壁モルタルが剥離し、一部落下しています。 危険防止の観点から、早急な対応が必要です。
	農業大学校 岩出山キャンパス	宿泊棟	D

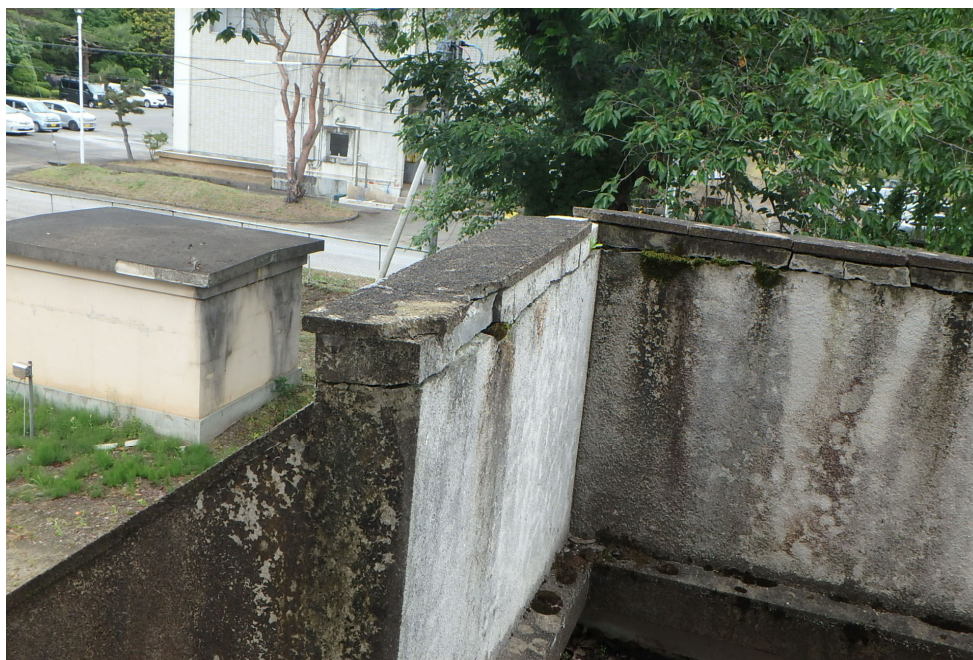
5-1

判定等	施設名称	建物棟名称	判定	避難階段の笠木モルタルが剥離し、落下する危険性があります。危険防止の観点から、早急な対応が必要です。
	農業大学校 岩出山キャンパス	宿泊棟	D

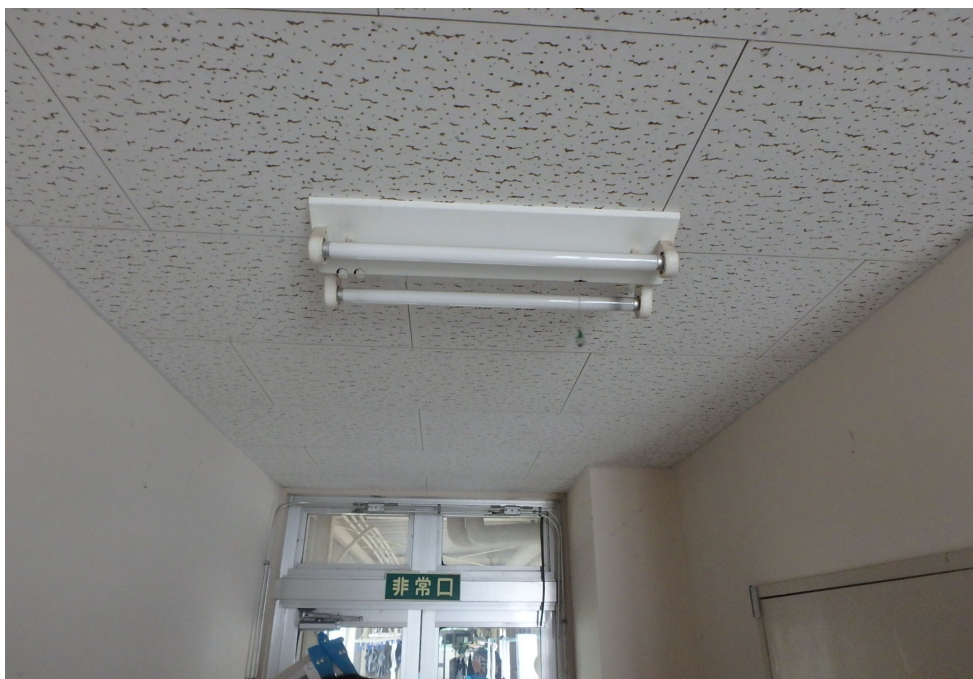
5-2

判定等	施設名称	建物棟名称	判定	廊下非常用照明が点灯しません。施設管理者によると、宿泊棟は現在物置として利用されており、宿泊者は10年程いないとのこと。非常用照明は避難上重要な施設であり、今後宿泊棟として利用する可能性があるならば、改善を検討します。
	農業大学校 岩出山キャンパス	宿泊棟	D
