県有建築物保全点検結果報告書

施設名称: 農業大学校 名取本部キャンパス

建物棟名称: 宿泊棟(男子寮・女子寮)

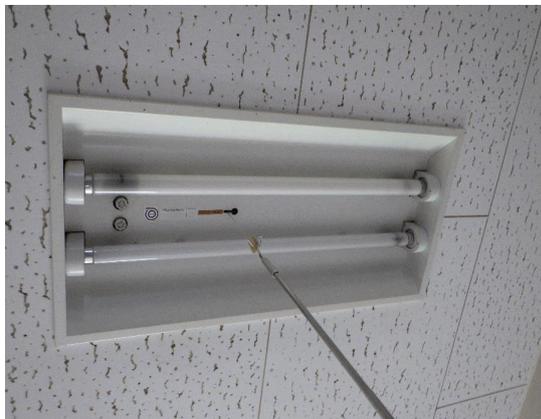
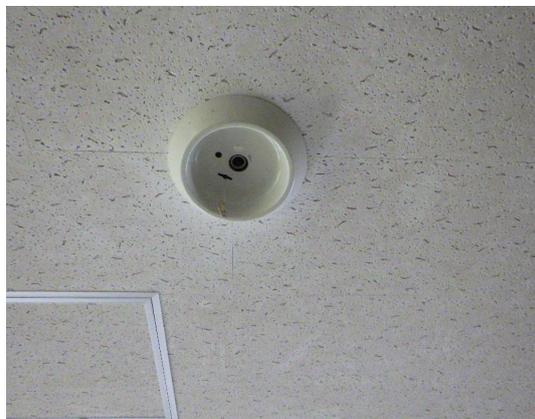
5-1

※写真は一部。全ての非常用照明が点灯しません。

判定等	施設名称	建物棟名称	判定	非常用照明が全て点灯しません。 火災等の停電時において外部へ避難誘導するための重要な設備です。点灯試験を行い、未点灯の非常用照明についてはバッテリー交換又は器具交換が必要です。
	農業大学校 名取本部キャンパス	宿泊棟(男子寮・女子寮)	D

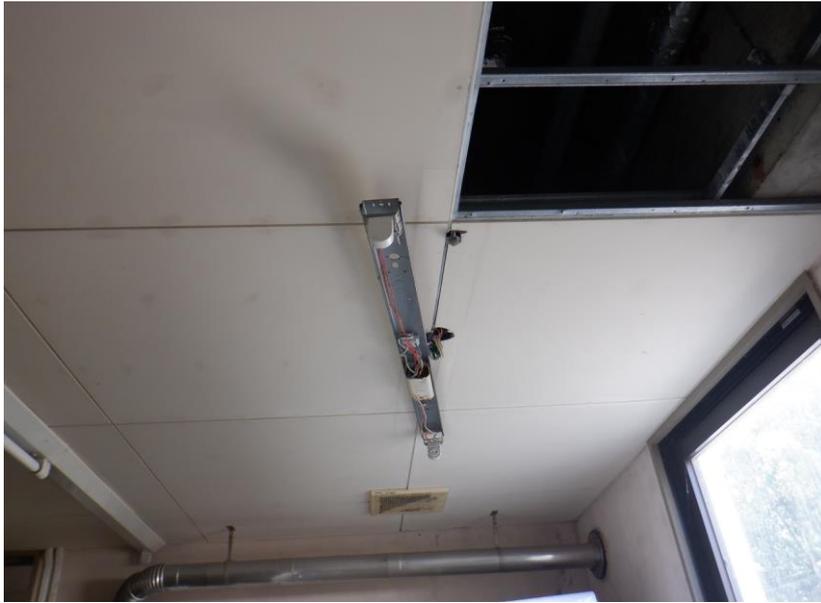
D

・1階洗面室の照明器具が外れ、配線が露出しています。落下や感電等の恐れがありますので、使用状況を確認の上、修繕または撤去をお願いします。
