県有建築物保全点検結果報告書

施設名称: 農業大学校 名取本部キャンパス

建物棟名称: 宿泊棟(女子寮)

点検実施日: 令和5年8月22日

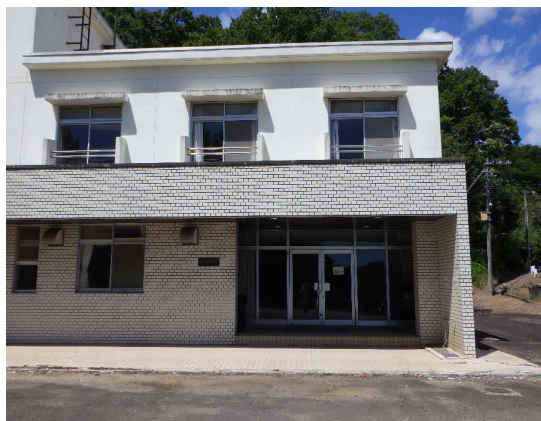
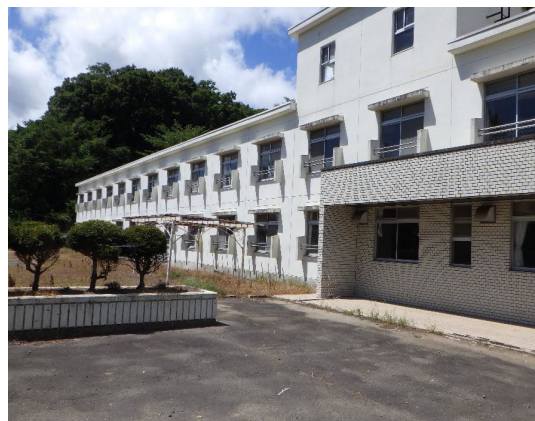
2-1

| 項目 | 指摘事項(不具合内容, 関係法令)及び対策等 | |
|---|---|---|
| 2 - 1 建築物の外部 | (指摘項目) 玄関部分のタイルに浮きが見れます。 | 判定 |

| 判定等 | 施設名称 | 建物棟名称 | 判定 | 玄関部分のタイルに浮きが見れます。 維持管理責任の観点から、周辺も含めて明確な立入禁止措置が望まれます。 |
| | 農業大学校 名取本部キャンパス | 宿泊棟(女子寮) | D | |

| 番号 | 調査項目 | | 調査結果 (該当箇所○印) | | | | 備考 |
|---|---|---|---|---|---|---|---|
| (11) | 外 壁 | 外装仕上げ材等 | タイル、石貼り等 (乾式工法によるものを除く。)、モルタル等の劣化及び損傷の状況、及び雨漏れの状況 | | | ○ | |

| 項目 | 指摘事項(不具合内容, 関係法令)及び対策等 | |
|---|---|---|
| | (対策等) 維持管理責任の観点から, 周辺も含めて明確な立入禁止措置が望まれます。 | D |

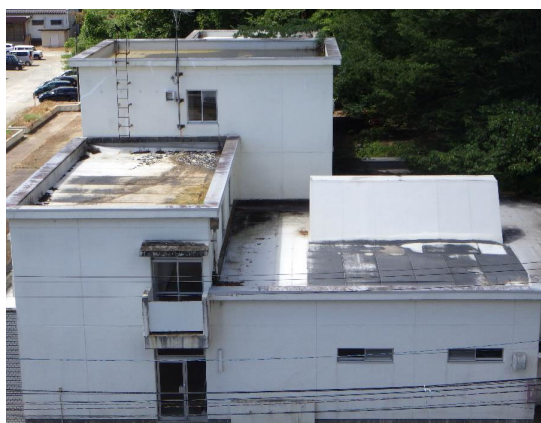
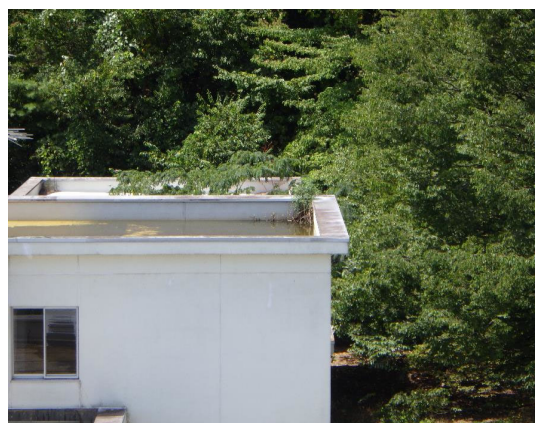
3-1

| 項目 | 指摘事項(不具合内容, 関係法令)及び対策等 | |
|---|---|---|
| 3 - 1 屋上及び屋根 | (指摘項目) 屋上に土等が堆積し, 排水できていません。雨水の放置は防水層の劣化, 雨漏れが起こり, 建築物の耐力低下に影響します。 | 判定 |

| 判定等 | 施設名称 | 建物棟名称 | 判定 | 屋上に土等が堆積し、排水できていません。雨水の放置は防水層の劣化、雨漏れが起こり、建築物の耐力低下に影響します。 定期的に清掃してください。 |
| | 農業大学校 名取本部キャンパス | 宿泊棟(女子寮) | C | |

| 番号 | 調査項目 | | 調査結果（該当箇所○印） | | | | 備考 |
|---|---|---|--|---|---|---|---|
| (1) | 屋上面 | 屋上面の劣化及び損傷の状況、及び雨漏れの状況 | | | ○ | | |
| (5) | | 排水溝（ドレーンを含む。）の劣化及び損傷の状況 | | | ○ | | |

| 項目 | 指摘事項(不具合内容, 関係法令)及び対策等 | |
|---|---|---|
| | (対策等) 定期的に清掃してください。 | C |
