県有建築物保全点検結果報告書

施設名称: 農業・園芸総合研究所

建物棟名称: トラクター格納庫

点検実施日: 令和5年8月22日

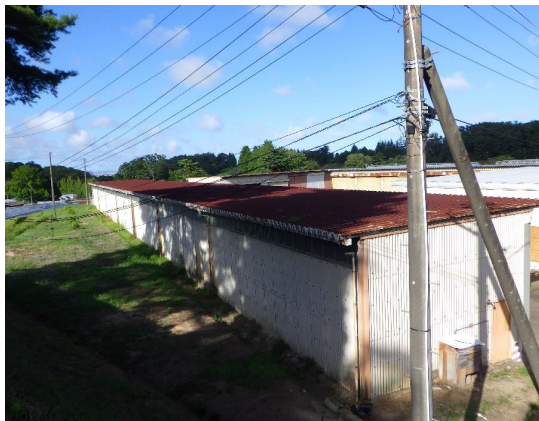
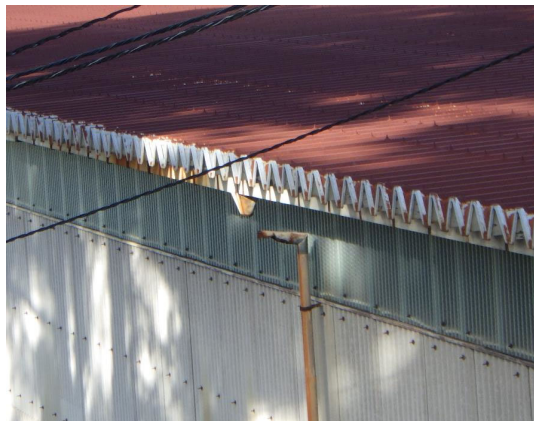
3-1

判定等	施設名称	建物棟名称	判定	屋根全体が錆びています。また、雨どいも朽ちています。 計画的な改修が望まれます。
	農業・園芸総合研究所	トラクター格納庫	C
