施設名称: 農業園芸総合研究所

建物棟名称: トラクター格納庫

点検実施日: 令和2年6月9日

県有建築物保全点検調査結果票 (チェックリスト)

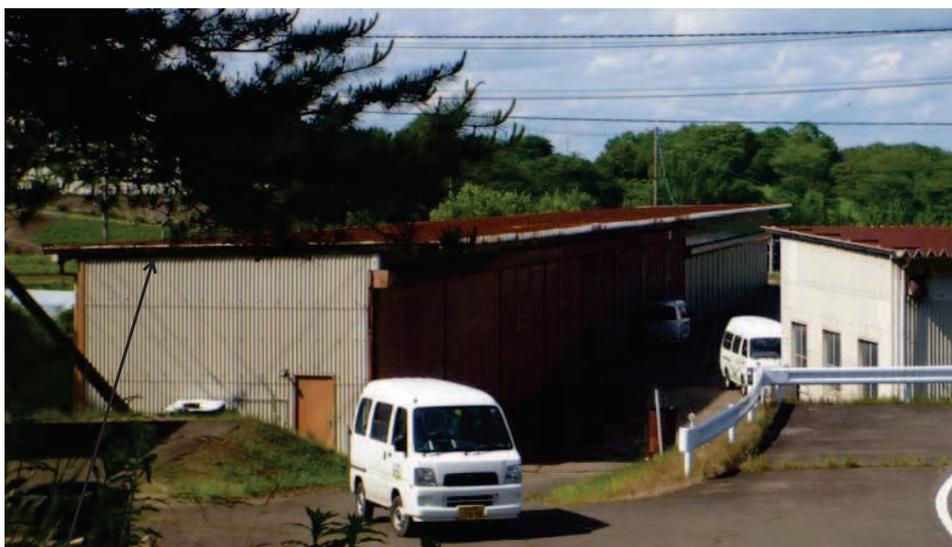
屋根面がサビて著しく劣化していることが確認でき
ます。

判定等	施設名称	建物棟名称	判定	屋根面に著しいサビによる劣化が見られます。 屋根の改修が望まれます。
	農業園芸総合研究所	トラクター格納庫	C
