## 県有建築物保全点検調査結果票 (チェックリスト)

建物名称：用水地揚水機場

所在地：大崎市古川大崎字富国88

①用途：ポンプ室 ②延べ面積：36.00 m<sup>2</sup> ③階数：1 ④竣工年度：平成9年度

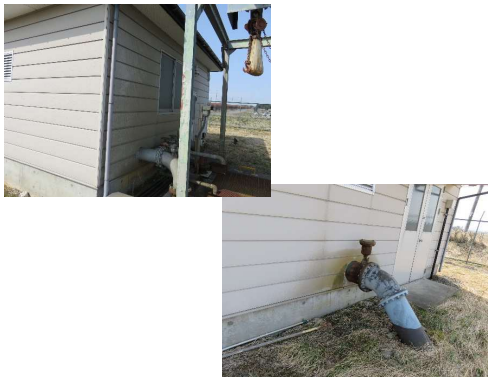
3	調査項目：2 建築物の外部 (11)～(14) 外壁（外装仕上げ材等）	タイル、モルタル等の劣化及び損傷の状況並びに雨漏れの状況

確認事項 <input checked="" type="checkbox"/> 浮きや剥落はないか <input checked="" type="checkbox"/> 著しいひび割れはないか <input checked="" type="checkbox"/> 腐食や欠損はないか <input checked="" type="checkbox"/> 著しい錆びはないか <input checked="" type="checkbox"/> 雨漏れはないか <input checked="" type="checkbox"/> シーリング材は劣化していないか
			特記事項 ・塗装劣化 ・水漏れあり
結果		<input type="checkbox"/> 支障なし <input type="checkbox"/> 要注意 <input checked="" type="checkbox"/> 要是正

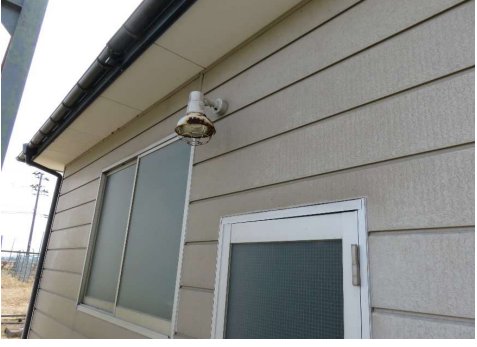
7	調査項目： 3 屋上及び屋根 (5) 屋上周り（屋上面を除く）	排水溝の劣化及び損傷の状況

<p>確認事項</p> <ul style="list-style-type: none"> <li>✓ 著しいひび割れはないか</li> <li>✓ 腐食や欠損はないか</li> <li>✓ 水が貯まっていないか</li> </ul>
		<p>特記事項</p> <ul style="list-style-type: none"> <li>・錆による劣化</li> <li>・塗装劣化</li> </ul>
		<p>結果</p> <input type="checkbox"/> 支障なし <input type="checkbox"/> 要注意 <input checked="" type="checkbox"/> 要是正

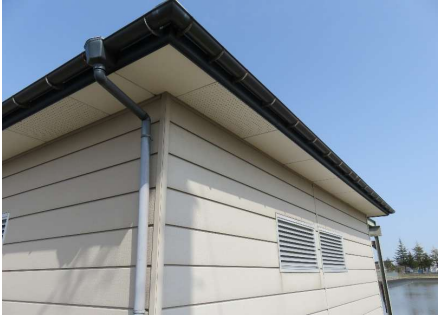
8	調査項目： 3 屋上及び屋根 (2)～(4) 屋上周り（屋上面を除く）	屋根の劣化及び損傷の状況並びに雨漏れの状況

確認事項 <input checked="" type="checkbox"/> 著しいひび割れはないか <input checked="" type="checkbox"/> 欠損はないか <input checked="" type="checkbox"/> 雨漏れはないか
		特記事項 ・塗装劣化
		結果 <input type="checkbox"/> 支障なし <input type="checkbox"/> 要注意 <input checked="" type="checkbox"/> 要是正

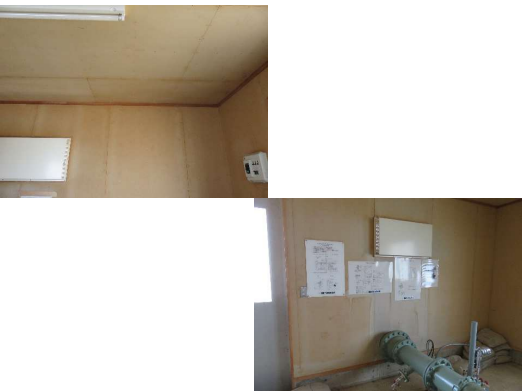
確認事項 <input checked="" type="checkbox"/> 作動するか <input checked="" type="checkbox"/> 装置の前に物品はないか
		特記事項 ・排気口製品劣化
		結果 <input type="checkbox"/> 支障なし <input checked="" type="checkbox"/> 要注意 <input type="checkbox"/> 要是正

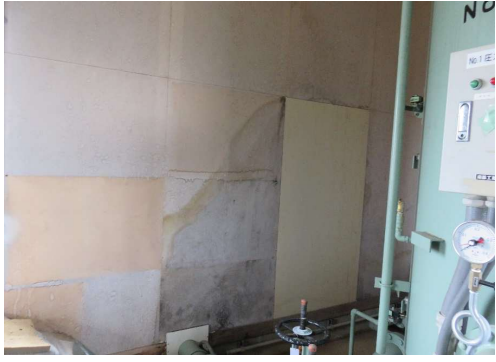
3	調査項目： 2 建築物の外部 (11)～(14) 外壁（外装仕上げ材等）	タイル、モルタル等の劣化及び損傷の状況並びに雨漏れの状況

確認事項 <input checked="" type="checkbox"/> 浮きや剥落はないか <input checked="" type="checkbox"/> 著しいひび割れはないか <input checked="" type="checkbox"/> 腐食や欠損はないか <input checked="" type="checkbox"/> 著しい錆びはないか <input checked="" type="checkbox"/> 雨漏れはないか <input checked="" type="checkbox"/> シーリング材は劣化していないか	
			特記事項 ・雨漏りあり	
結果	<input type="checkbox"/> 支障なし <input type="checkbox"/> 要注意 <input checked="" type="checkbox"/> 要是正

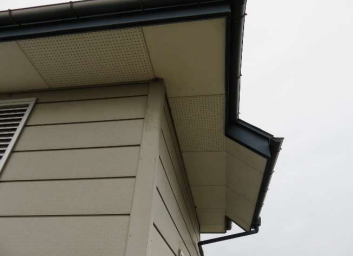
7	調査項目： 3 屋上及び屋根 (5) 屋上周り（屋上面を除く）	排水溝の劣化及び損傷の状況

確認事項	<input checked="" type="checkbox"/> 著しいひび割れはないか <input checked="" type="checkbox"/> 腐食や欠損はないか <input checked="" type="checkbox"/> 水が貯まっていないか
	特記事項	<input type="checkbox"/> 塗装劣化
結果		<input type="checkbox"/> 支障なし <input type="checkbox"/> 要注意 <input checked="" type="checkbox"/> 要是正

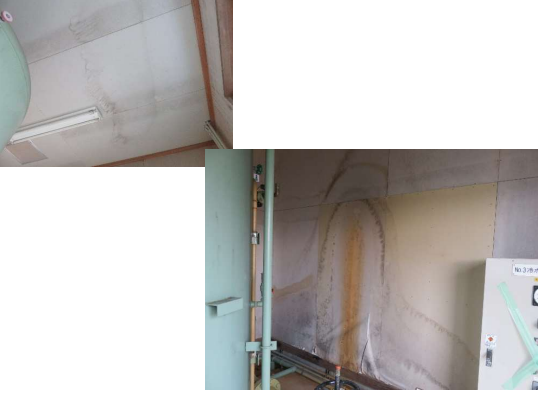
3	調査項目：2 建築物の外部 (11)～(14) 外壁（外装仕上げ材等）	タイル、モルタル等の劣化及び損傷の状況並びに雨漏れの状況

確認事項 <input checked="" type="checkbox"/> 浮きや剥落はないか <input checked="" type="checkbox"/> 著しいひび割れはないか <input checked="" type="checkbox"/> 腐食や欠損はないか <input checked="" type="checkbox"/> 著しい錆びはないか <input checked="" type="checkbox"/> 雨漏れはないか <input checked="" type="checkbox"/> シーリング材は劣化していないか
			特記事項 ・雨漏りあり
		結果 <input type="checkbox"/> 支障なし <input type="checkbox"/> 要注意 <input checked="" type="checkbox"/> 要是正

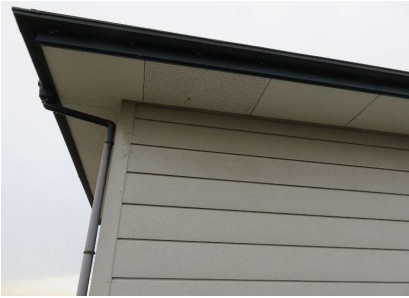
6	調査項目： 3 屋上及び屋根 (2)～(4) 屋上周り（屋上面を除く）	バラベット、笠木の劣化及び損傷の状況

確認事項 <input checked="" type="checkbox"/> 著しいひび割れはないか <input checked="" type="checkbox"/> 腐食や欠損はないか <input checked="" type="checkbox"/> 著しい錆びはないか <input checked="" type="checkbox"/> 著しい錆びはないか <input checked="" type="checkbox"/> 浮きや剥落はないか <input checked="" type="checkbox"/> シーリング材は劣化していないか
		特記事項 ・シーリング劣化 ・塗装劣化
		結果 <input type="checkbox"/> 支障なし <input type="checkbox"/> 要注意 <input checked="" type="checkbox"/> 要是正

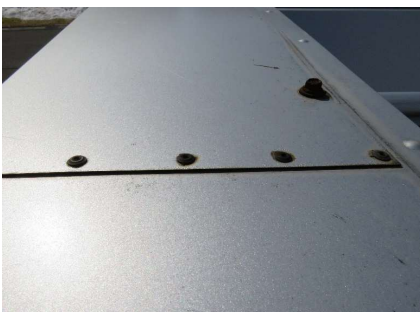
確認事項 <input checked="" type="checkbox"/> 著しいひび割れはないか <input checked="" type="checkbox"/> 腐食や欠損はないか <input checked="" type="checkbox"/> 水が貯まっていないか
		特記事項 ・ボルトの腐食 ・シーリングの劣化
		結果 <input type="checkbox"/> 支障なし <input type="checkbox"/> 要注意 <input checked="" type="checkbox"/> 要是正

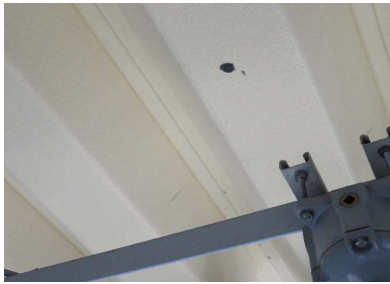
確認事項	<input checked="" type="checkbox"/> 著しいひび割れはないか <input checked="" type="checkbox"/> 欠損はないか <input checked="" type="checkbox"/> 雨漏れはないか
	特記事項	・ウレタン吹きつけ劣化
	結果	<input type="checkbox"/> 支障なし <input checked="" type="checkbox"/> 要注意 <input type="checkbox"/> 要是正

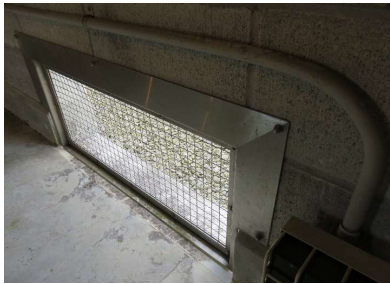
確認事項	<input checked="" type="checkbox"/> 作動するか <input checked="" type="checkbox"/> 装置の前に物品はないか
	特記事項	・コーキングの劣化
	結果	<input type="checkbox"/> 支障なし <input type="checkbox"/> 要注意 <input checked="" type="checkbox"/> 要是正

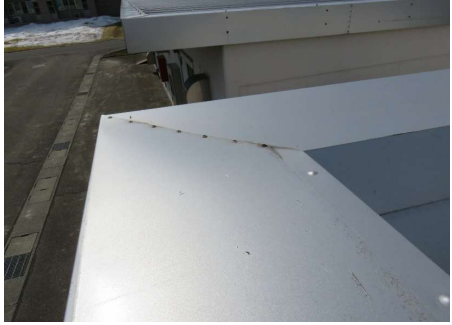
確認事項 <input checked="" type="checkbox"/> 著しいひび割れはないか <input checked="" type="checkbox"/> 腐食や欠損はないか <input checked="" type="checkbox"/> 水が貯まっていないか
		特記事項 ・ボルトの腐食 ・シーリングの劣化
		結果 <input type="checkbox"/> 支障なし <input type="checkbox"/> 要注意 <input checked="" type="checkbox"/> 要是正

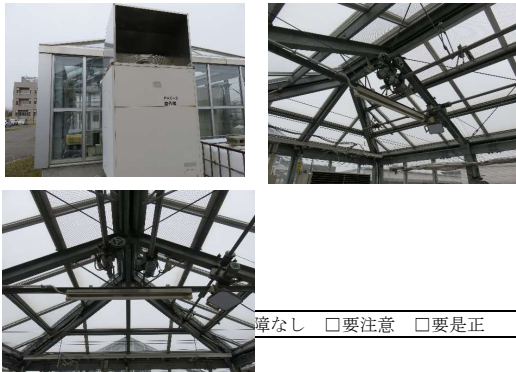
確認事項 <input checked="" type="checkbox"/> 著しいひび割れはないか <input checked="" type="checkbox"/> 欠損はないか <input checked="" type="checkbox"/> 雨漏れはないか
			特記事項 ・カビ・コケ等腐食 ・可動部分の不具合
		結果 <input type="checkbox"/> 支障なし <input checked="" type="checkbox"/> 要注意 <input type="checkbox"/> 要是正

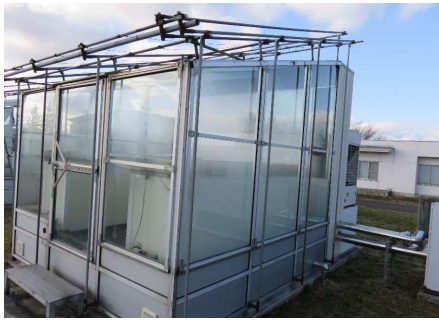
確認事項 <input checked="" type="checkbox"/> 著しいひび割れはないか <input checked="" type="checkbox"/> 欠損はないか <input checked="" type="checkbox"/> 雨漏れはないか
		特記事項 ・可動部分故障 ・雨漏りあり
		結果 <input type="checkbox"/> 支障なし <input type="checkbox"/> 要注意 <input checked="" type="checkbox"/> 要是正

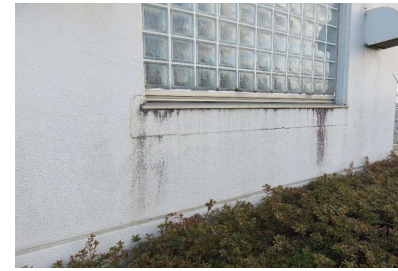
確認事項	<input checked="" type="checkbox"/> サッシに変形はないか <input checked="" type="checkbox"/> ガラスにひび割れはないか <input checked="" type="checkbox"/> 雨漏れはないか
	特記事項	・シーリング劣化
結果		<input type="checkbox"/> 支障なし <input type="checkbox"/> 要注意 <input checked="" type="checkbox"/> 要是正

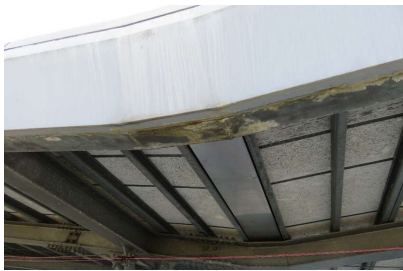
確認事項	<input checked="" type="checkbox"/> 著しいひび割れはないか <input checked="" type="checkbox"/> 腐食や欠損はないか <input checked="" type="checkbox"/> 水が貯まっていないか
	特記事項	・腐食あり
結果		<input type="checkbox"/> 支障なし <input type="checkbox"/> 要注意 <input checked="" type="checkbox"/> 要是正

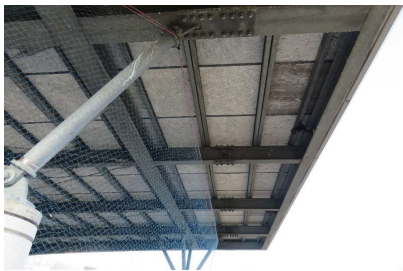
確認事項	<input checked="" type="checkbox"/> 著しいひび割れはないか <input checked="" type="checkbox"/> 欠損はないか <input checked="" type="checkbox"/> 雨漏れはないか
	特記事項	・天井素材剥離
結果		<input type="checkbox"/> 支障なし <input type="checkbox"/> 要注意 <input checked="" type="checkbox"/> 要是正

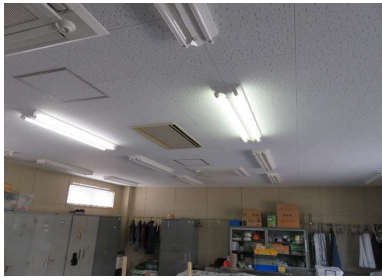
確認事項	<input checked="" type="checkbox"/> 点灯するか <input checked="" type="checkbox"/> 電球が設置してあるか   	
			特記事項	 <input type="checkbox"/> 電気設備経年劣化   
			結果	<input type="checkbox"/> 支障なし <input type="checkbox"/> 要注意 <input checked="" type="checkbox"/> 要是正

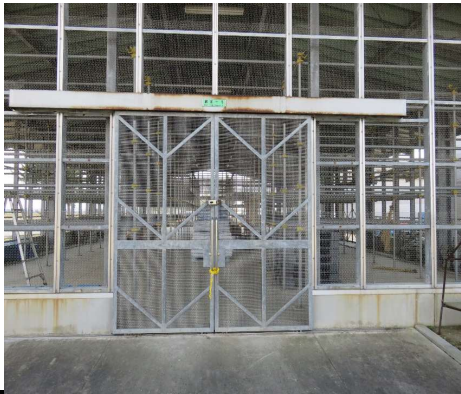
確認事項	<input checked="" type="checkbox"/> サッシに変形はないか <input checked="" type="checkbox"/> ガラスにひび割れはないか <input checked="" type="checkbox"/> 雨漏れはないか
	特記事項	・錆による劣化
	結果	<input type="checkbox"/> 支障なし <input checked="" type="checkbox"/> 要注意 <input type="checkbox"/> 要是正
