県有建築物保全点検結果報告書

施設名称: 農業・園芸総合研究所

建物棟名称: 水稻収納舎

点検実施日: 令和5年8月22日

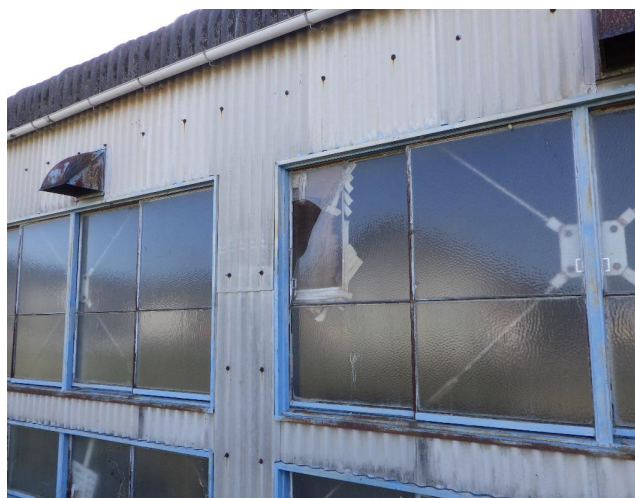
2-1

判定等	施設名称	建物棟名称	判定	ガラスが破損している箇所があります。 飛散防止に努めてください。
	農業・園芸総合研究所	水稲収納舎	D

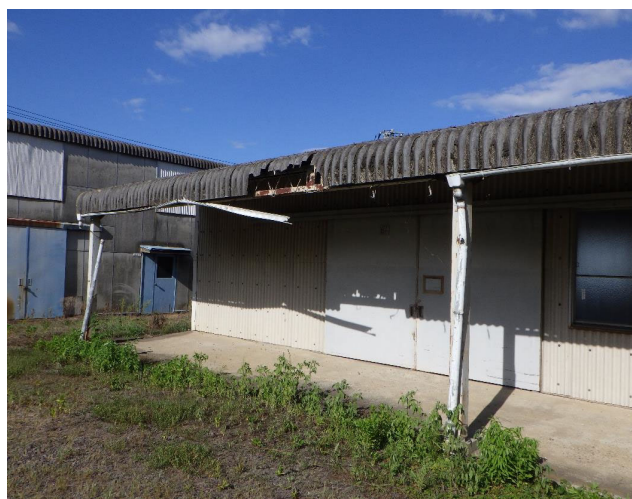
3-1

判定等	施設名称	建物棟名称	判定	屋根材に破損が見られます。 吹き上げによる飛散防止に努めてください。
	農業・園芸総合研究所	水稲収納舎	D

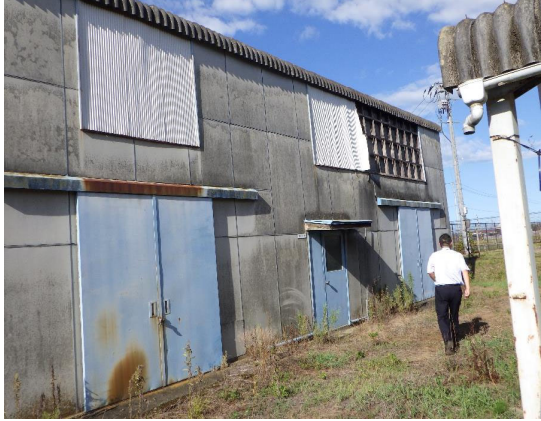
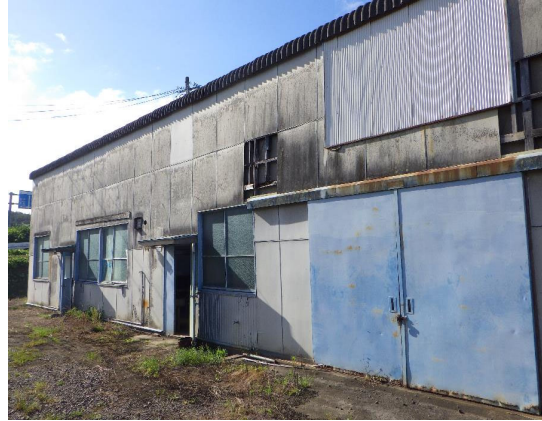
判定等	施設名称	建物棟名称	判定	隣接する建物において、外壁材の劣化、腐食等により強風で飛散する恐れがあります。周囲には、通行量のある道路がありますので、適切に管理してください。
	農業・園芸総合研究所	水稲収納舎	特記事項
