県有建築物保全点検結果報告書

施設名称: 農業園芸総合研究所

建物棟名称: 水稻収納倉

令和2年度 県有建築物保全点検

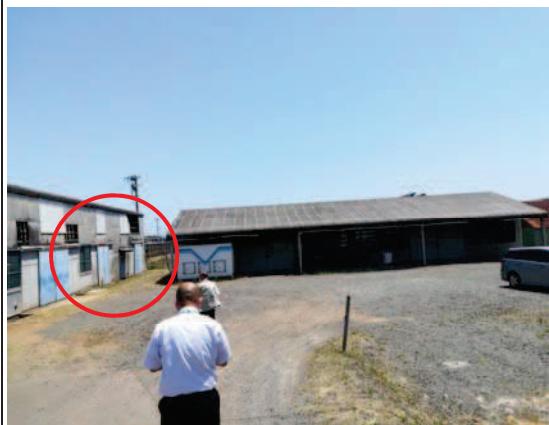
項目	指摘事項(不具合内容、関係法令)及び対策等	
1 - 敷地及び地盤	(指摘項目)	判定
	(対策等)	—
2 - 建築物の外部	(指摘項目)	判定
	(対策等)	A
3 - 屋上及び屋根	(指摘項目)	判定
	(対策等)	A
4 - 建築物の内部	(指摘項目)	判定
	(対策等)	A
5 - 避難施設等	(指摘項目)	判定
	(対策等)	—
6 - その他	(指摘項目)	判定
	(対策等)	—
特記事項	隣接する建物(水田作業舎)において、外壁の木材が露出しており、腐食しています。建物の構造は鉄骨造であり、建物自体の倒壊の危険性は低いですが、外壁が剥がれ落ちたり、強風で飛散する可能性がありますので立入禁止措置の上、外壁の撤去改修が必要です。

外壁の下地材の木材が劣化し、はらんでいます。

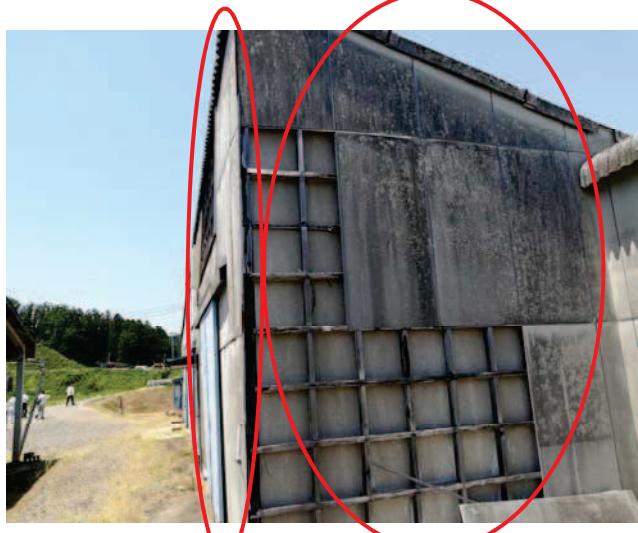
外壁がなくなっています。下地材も腐食しています。
