県有建築物保全点検結果報告書

施設名称: 農業大学校 名取本部キャンパス

建物棟名称: 体育館

点検実施日: 令和2年6月9日

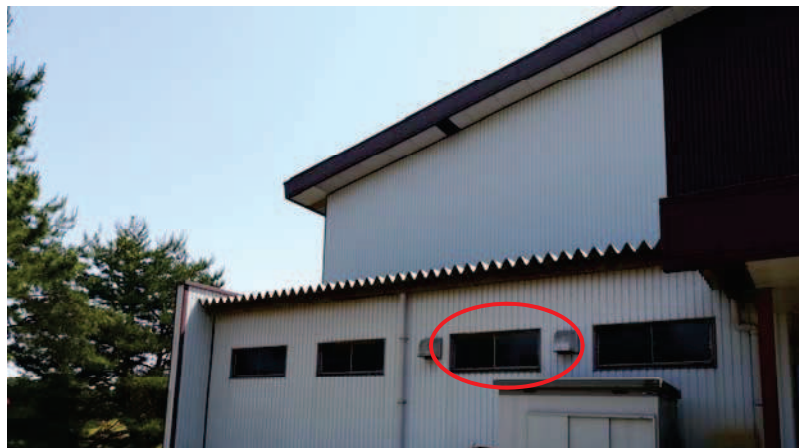
2-1

アリーナの外壁面のガラスも割れているものがあります。

判定等	施設名称	建物棟名称	判定	窓のガラスが複数箇所で割れており、落下する危険性があります。割れているガラスの交換が必要です。窓枠のパテの劣化については、計画的な改修が望まれます。
	農業大学校 名取本部キャンパス	体育館	D

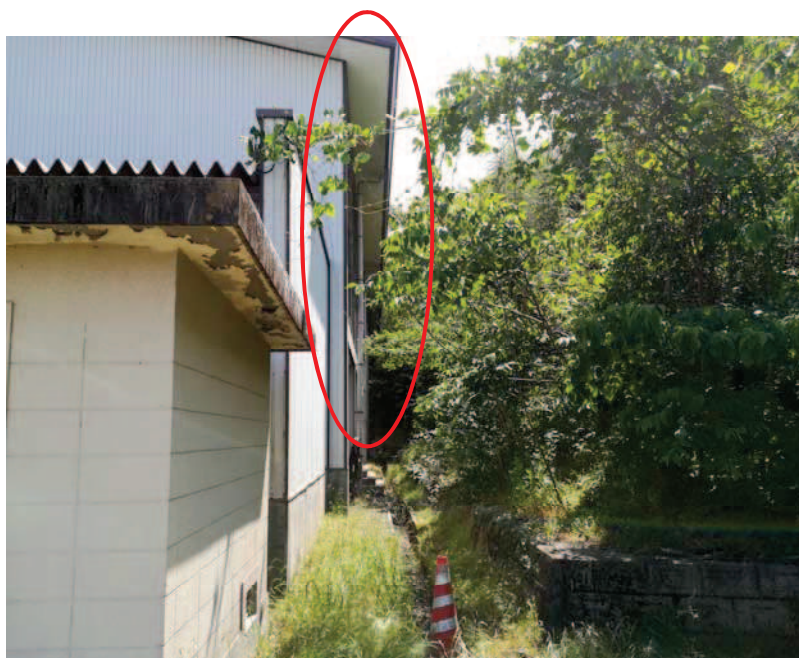
3

判定等	施設名称	建物棟名称	判定	屋根面に錆による劣化が見られます。軒天ボードが複数箇所で腐食しており、落下する危険性があります。立ち入り禁止の措置を行うとともに、屋根面の改修等を含めた対応が必要です。
	農業大学校 名取本部キャンパス	体育館	D

(3)		笠木モルタル等の劣化及び損傷の状況					
(4)		金属笠木の劣化及び損傷の状況					
(5)		排水溝（ドレーンを含む。）の劣化及び損傷の状況					
(7)	屋根 (屋上面を除く。)	屋根の劣化及び損傷の状況				○	軒天ボードD判定。 屋根面C判定。
(8)	機器及び工作物 (冷却塔設備、広告塔等)	機器本体の劣化及び損傷の状況
