県有建築物保全点検調査結果票 (チェックリスト)

建物名称：実験室

所在地：名取市高館川上字東金剛寺1

①用途：事務所 ②延べ面積：19.44㎡ ③階数：1階 ④竣工年度：昭和46年度

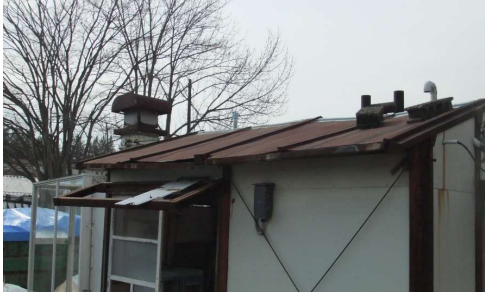
確認事項 <input checked="" type="checkbox"/> 著しいひび割れはないか <input checked="" type="checkbox"/> 欠損はないか <input checked="" type="checkbox"/> 雨漏れはないか
		特記事項 ・ 屋根全体が錆び、一部が剥がれている。
		結果 <input type="checkbox"/> 支障なし <input checked="" type="checkbox"/> 要注意 <input type="checkbox"/> 要是正

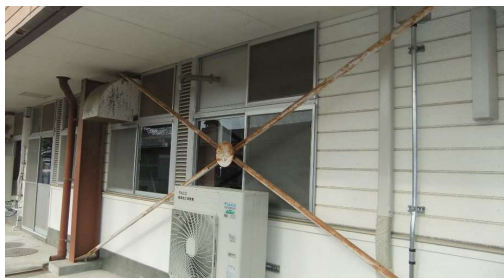
2	調査項目： 2 建築物の外部 (6)～(10) 外壁（躯体等）	外壁躯体の劣化及び損傷の状況	
		確認事項	✓ 著しいひび割れはないか
			✓ 鉄筋が露出していないか
			✓ 腐食や欠損はないか
特記事項	✓ 著しい錆びはないか		
	・ プレースが錆びている。		
結果		<input type="checkbox"/> 支障なし <input checked="" type="checkbox"/> 要注意 <input type="checkbox"/> 要是正

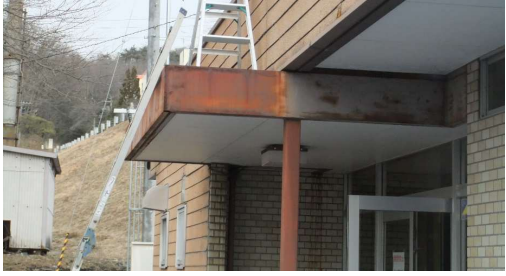
確認事項 <input checked="" type="checkbox"/> 著しいひび割れはないか <input checked="" type="checkbox"/> 欠損はないか <input checked="" type="checkbox"/> 雨漏れはないか
		特記事項 ・ 玄関庇が錆びている。
		結果 <input type="checkbox"/> 支障なし <input checked="" type="checkbox"/> 要注意 <input type="checkbox"/> 要是正

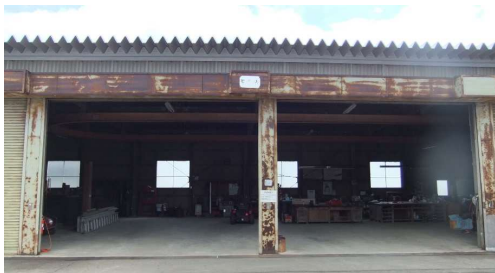
3	調査項目： 2 建築物の外部 (11)～(14) 外壁（外装仕上げ材等）	タイル、モルタル等の劣化及び損傷の状況並びに雨漏れの状況	
		確認事項	✓ 浮きや剥落はないか
			✓ 著しいひび割れはないか
			✓ 腐食や欠損はないか
✓ 著しい錆びはないか			
✓ 雨漏れはないか			
✓ シーリング材は劣化していないか			
特記事項	・ 鋼板が錆びている。		
結果	<input type="checkbox"/> 支障なし <input checked="" type="checkbox"/> 要注意 <input type="checkbox"/> 要是正

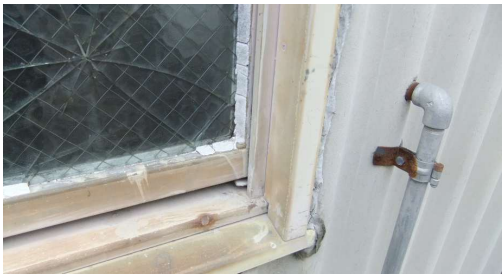
確認事項 <input checked="" type="checkbox"/> サッシに変形はないか <input checked="" type="checkbox"/> ガラスにひび割れはないか <input checked="" type="checkbox"/> 雨漏れはないか
		特記事項 ・ ガラスにひび割れがある。 ・ シーリング材が劣化している。
		結果 <input type="checkbox"/> 支障なし <input checked="" type="checkbox"/> 要注意 <input type="checkbox"/> 要是正

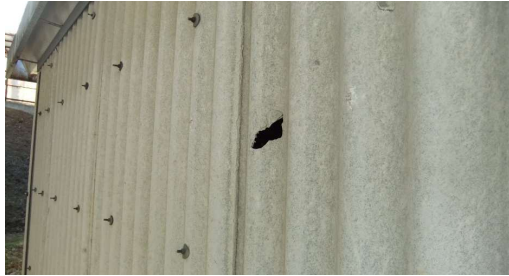
3	調査項目： 2 建築物の外部 (11)～(14) 外壁（外装仕上げ材等）	タイル、モルタル等の劣化及び損傷の状況並びに雨漏れの状況	
		確認事項	✓ 浮きや剥落はないか
			✓ 著しいひび割れはないか
			✓ 腐食や欠損はないか
✓ 著しい錆びはないか			
✓ 雨漏れはないか			
特記事項	✓ シーリング材は劣化していないか		
	・ 壁に穴があいている。		
結果		<input type="checkbox"/> 支障なし <input checked="" type="checkbox"/> 要注意 <input type="checkbox"/> 要是正

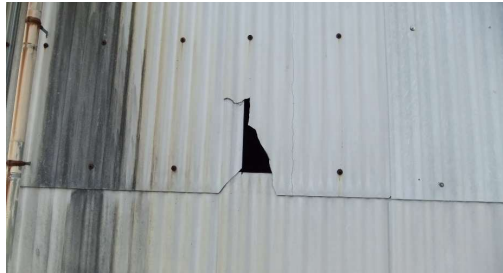
3	調査項目： 2 建築物の外部 (11)～(14) 外壁（外装仕上げ材等）	タイル、モルタル等の劣化及び損傷の状況並びに雨漏れの状況	
		確認事項	✓ 浮きや剥落はないか
			✓ 著しいひび割れはないか
			✓ 腐食や欠損はないか
✓ 著しい錆びはないか			
✓ 雨漏れはないか			
✓ シーリング材は劣化していないか			
特記事項	・ スレートに穴があいている。		
結果	<input type="checkbox"/> 支障なし <input checked="" type="checkbox"/> 要注意 <input type="checkbox"/> 要是正

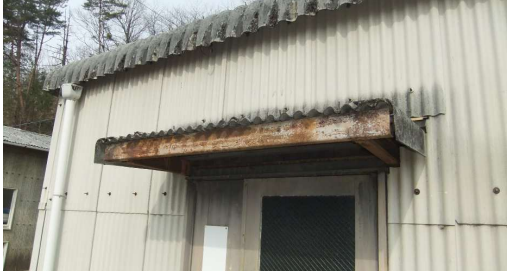
確認事項 <input checked="" type="checkbox"/> 著しいひび割れはないか <input checked="" type="checkbox"/> 欠損はないか <input checked="" type="checkbox"/> 雨漏れはないか
		特記事項 ・ 玄関庇が錆びている。
		結果 <input type="checkbox"/> 支障なし <input checked="" type="checkbox"/> 要注意 <input type="checkbox"/> 要是正

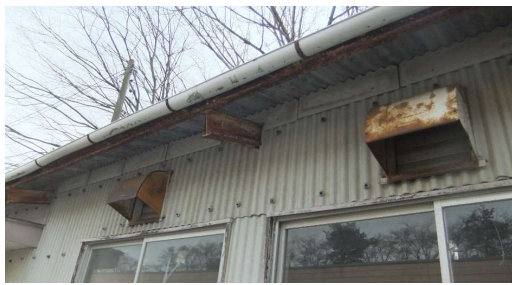
2	調査項目： 2 建築物の外部 (6)～(10) 外壁（躯体等）	外壁躯体の劣化及び損傷の状況	
		確認事項	✓ 著しいひび割れはないか
			✓ 鉄筋が露出していないか
			✓ 腐食や欠損はないか
特記事項	✓ 著しい錆びはないか		
	・ 鉄骨が錆びている。		
結果		<input type="checkbox"/> 支障なし <input checked="" type="checkbox"/> 要注意 <input type="checkbox"/> 要是正

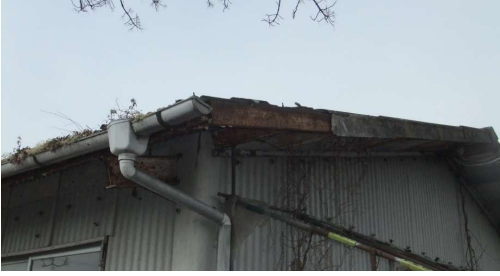
確認事項 <input checked="" type="checkbox"/> 著しいひび割れはないか <input checked="" type="checkbox"/> 欠損はないか <input checked="" type="checkbox"/> 雨漏れはないか
		特記事項 ・ 屋根の一部が欠損している。
		結果 <input type="checkbox"/> 支障なし <input checked="" type="checkbox"/> 要注意 <input type="checkbox"/> 要是正

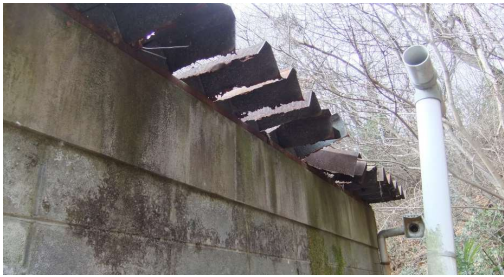
確認事項 <input checked="" type="checkbox"/> 著しいひび割れはないか <input checked="" type="checkbox"/> 欠損はないか <input checked="" type="checkbox"/> 雨漏れはないか
		特記事項 ・ 屋根が錆びて、欠損している。
		結果 <input type="checkbox"/> 支障なし <input checked="" type="checkbox"/> 要注意 <input type="checkbox"/> 要是正

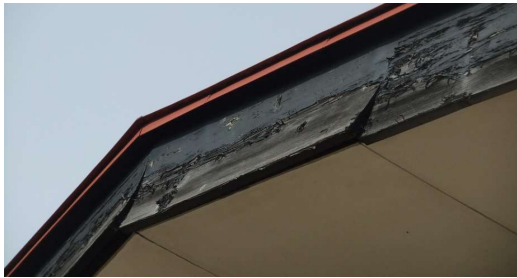
確認事項 <input checked="" type="checkbox"/> 著しいひび割れはないか <input checked="" type="checkbox"/> 欠損はないか <input checked="" type="checkbox"/> 雨漏れはないか
		特記事項 ・ 破風板の一部が剥がれている。
		結果 <input type="checkbox"/> 支障なし <input checked="" type="checkbox"/> 要注意 <input type="checkbox"/> 要是正

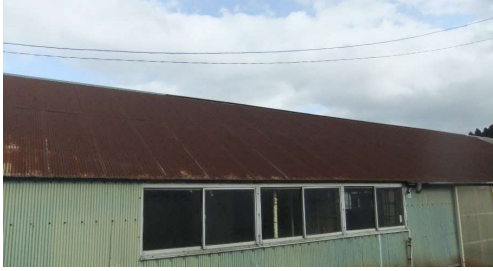
確認事項 <input checked="" type="checkbox"/> 著しいひび割れはないか <input checked="" type="checkbox"/> 欠損はないか <input checked="" type="checkbox"/> 雨漏れはないか
		特記事項 ・トタンが錆びている。
		結果 <input type="checkbox"/> 支障なし <input checked="" type="checkbox"/> 要注意 <input type="checkbox"/> 要是正
