## 県有建築物保全点検調査結果票 (チェックリスト)

建物名称：そさい作業舎

所在地：名取市高館川上字東金剛寺1

①用途：倉庫・物置 ②延べ面積：185.76㎡ ③階数：1階 ④竣工年度：昭和49年度

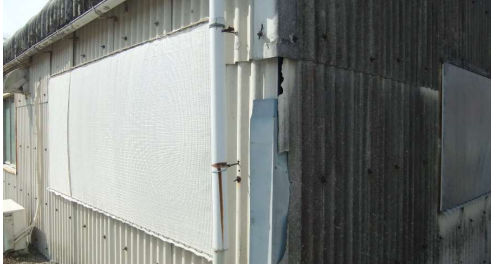
3	調査項目： 2 建築物の外部 (11)～(14) 外壁（外装仕上げ材等）	タイル、モルタル等の劣化及び損傷の状況並びに雨漏れの状況

確認事項	<input checked="" type="checkbox"/> 浮きや剥落はないか <input checked="" type="checkbox"/> 著しいひび割れはないか <input checked="" type="checkbox"/> 腐食や欠損はないか <input checked="" type="checkbox"/> 著しい錆びはないか <input checked="" type="checkbox"/> 雨漏れはないか <input checked="" type="checkbox"/> シーリング材は劣化していないか	
				特記事項	<ul style="list-style-type: none"> <li>・ スレート壁が一部欠損している。</li> </ul>
				結果	<input type="checkbox"/> 支障なし <input checked="" type="checkbox"/> 要注意 <input type="checkbox"/> 要是正

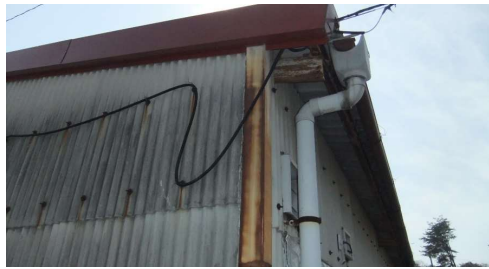
2	調査項目： 2 建築物の外部 (6)～(10) 外壁（躯体等）	外壁躯体の劣化及び損傷の状況	
		確認事項	✓ 著しいひび割れはないか
			✓ 鉄筋が露出していないか
			✓ 腐食や欠損はないか
特記事項	✓ 著しい錆びはないか		
	・ 鉄骨が錆びている。		
結果		<input type="checkbox"/> 支障なし <input checked="" type="checkbox"/> 要注意 <input type="checkbox"/> 要是正

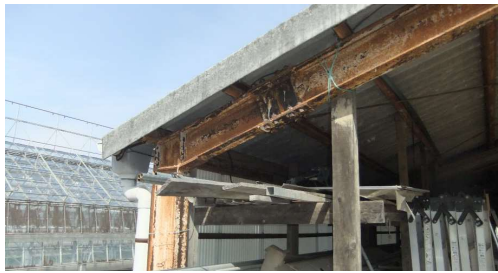
2	調査項目： 2 建築物の外部 (6)～(10) 外壁（躯体等）	外壁躯体の劣化及び損傷の状況	
		確認事項	✓ 著しいひび割れはないか
			✓ 鉄筋が露出していないか
			✓ 腐食や欠損はないか
特記事項	✓ 著しい錆びはないか		
	・ 鉄骨が錆びている。		
結果		<input type="checkbox"/> 支障なし <input checked="" type="checkbox"/> 要注意 <input type="checkbox"/> 要是正

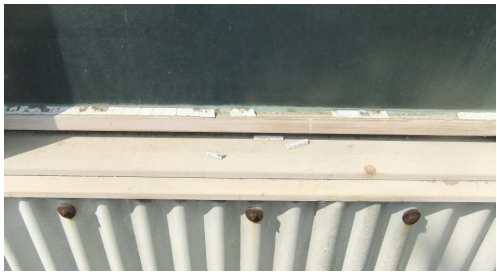
4	調査項目： 2 建築物の外部 (15) 外壁（窓サッシ等）	サッシ等の劣化及び損傷の状況並びに雨漏れの状況

確認事項 <input checked="" type="checkbox"/> サッシに変形はないか <input checked="" type="checkbox"/> ガラスにひび割れはないか <input checked="" type="checkbox"/> 雨漏れはないか
		特記事項 ・ シーリングが劣化している。
		結果 <input type="checkbox"/> 支障なし <input checked="" type="checkbox"/> 要注意 <input type="checkbox"/> 要是正

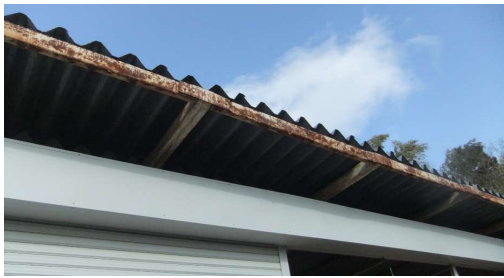
2	調査項目： 2 建築物の外部 (6)～(10) 外壁（躯体等）	外壁躯体の劣化及び損傷の状況	
		確認事項	✓ 著しいひび割れはないか
			✓ 鉄筋が露出していないか
			✓ 腐食や欠損はないか
特記事項	✓ 著しい錆びはないか		
	・ 鉄骨が錆びている。		
結果		<input type="checkbox"/> 支障なし <input checked="" type="checkbox"/> 要注意 <input type="checkbox"/> 要是正

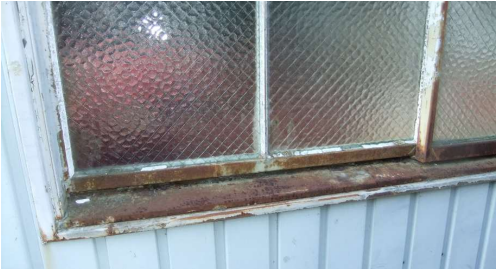
4	調査項目： 2 建築物の外部 (15) 外壁（窓サッシ等）	サッシ等の劣化及び損傷の状況並びに雨漏れの状況

確認事項 <input checked="" type="checkbox"/> サッシに変形はないか <input checked="" type="checkbox"/> ガラスにひび割れはないか <input checked="" type="checkbox"/> 雨漏れはないか
		特記事項 ・シーリングが劣化している。 ・窓枠が錆びている。
		結果 <input type="checkbox"/> 支障なし <input checked="" type="checkbox"/> 要注意 <input type="checkbox"/> 要是正

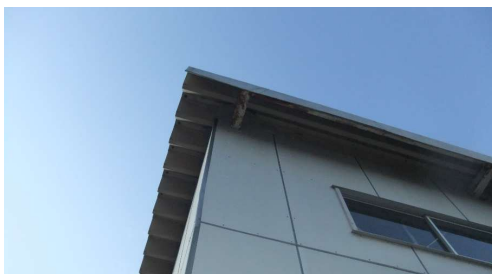
2	調査項目： 2 建築物の外部 (6)～(10) 外壁（躯体等）	外壁躯体の劣化及び損傷の状況		
		確認事項	<input checked="" type="checkbox"/> 著しいひび割れはないか <input checked="" type="checkbox"/> 鉄筋が露出していないか <input checked="" type="checkbox"/> 腐食や欠損はないか <input checked="" type="checkbox"/> 著しい錆びはないか	
			特記事項	・ 鉄骨が錆びている。
			結果	<input type="checkbox"/> 支障なし <input checked="" type="checkbox"/> 要注意 <input type="checkbox"/> 要是正

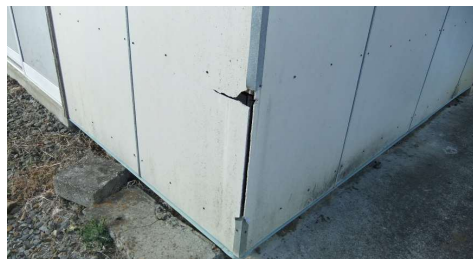
3	調査項目： 2 建築物の外部 (11)～(14) 外壁（外装仕上げ材等）	タイル、モルタル等の劣化及び損傷の状況並びに雨漏れの状況		
		確認事項	<input checked="" type="checkbox"/> 浮きや剥落はないか <input checked="" type="checkbox"/> 著しいひび割れはないか <input checked="" type="checkbox"/> 腐食や欠損はないか <input checked="" type="checkbox"/> 著しい錆びはないか <input checked="" type="checkbox"/> 雨漏れはないか <input checked="" type="checkbox"/> シーリング材は劣化していないか	
			特記事項	・ スレートに穴があいている。
			結果	<input type="checkbox"/> 支障なし <input checked="" type="checkbox"/> 要注意 <input type="checkbox"/> 要是正

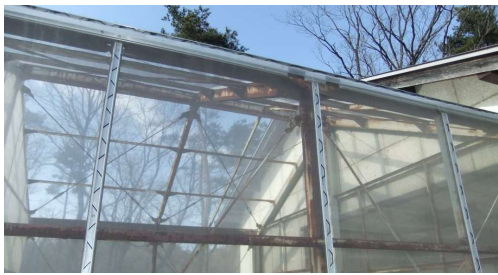
2	調査項目： 2 建築物の外部 (6)～(10) 外壁（躯体等）	外壁躯体の劣化及び損傷の状況	
		確認事項	✓ 著しいひび割れはないか
			✓ 鉄筋が露出していないか
			✓ 腐食や欠損はないか
特記事項	✓ 著しい錆びはないか		
	・ 鉄骨が錆びている。		
結果		<input type="checkbox"/> 支障なし <input checked="" type="checkbox"/> 要注意 <input type="checkbox"/> 要是正
