施設情報詳細(棟情報一覧)

# 個別施設計画様式

### 県有建築物保全点検調査結果票（準用版）

施設名称：栗原圏域防災拠点運営資機材保管倉庫 延べ面積：145.49 m<sup>2</sup> 1 階建て  
棟名称：栗原圏域防災拠点運営資機材保管倉庫 竣工年月：2019/10/29 RC 造  
点検者：小野寺 点検日：2021/11/10 2 年経過

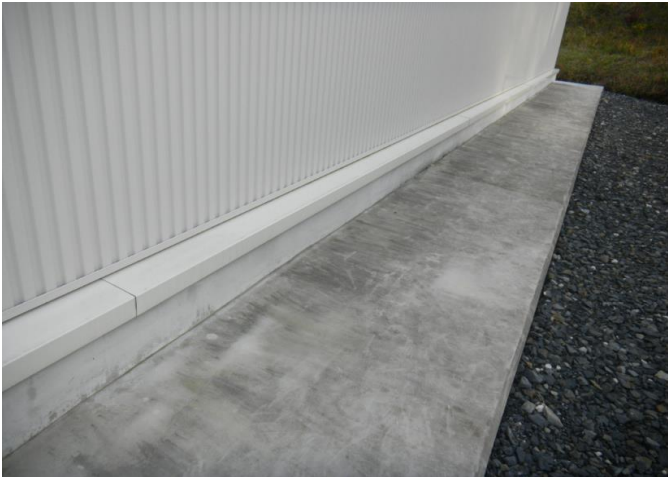
1	調査項目： 2 建築物の外部 (2) 基礎	基礎の劣化及び損傷の状況

<input checked="" type="checkbox"/> 鉄筋が露出していないか <input checked="" type="checkbox"/> 著しいひび割れはないか <input checked="" type="checkbox"/> 欠損がないか
特記事項		
		<input type="checkbox"/> 支障なし <input type="checkbox"/> 要注意 <input type="checkbox"/> 要是正

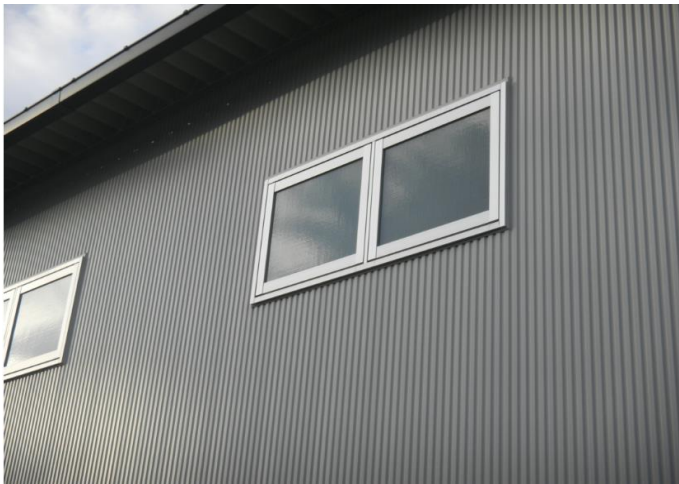
4	調査項目： 2 建築物の外部 (15) 窓サッシ等	サッシ等の劣化及び損傷の状況並びに雨漏れの状況

<input checked="" type="checkbox"/> サッシの変形はないか <input checked="" type="checkbox"/> ガラスにひび割れはないか <input checked="" type="checkbox"/> 雨漏れはないか
特記事項		
		<input type="checkbox"/> 支障なし <input type="checkbox"/> 要注意 <input type="checkbox"/> 要是正

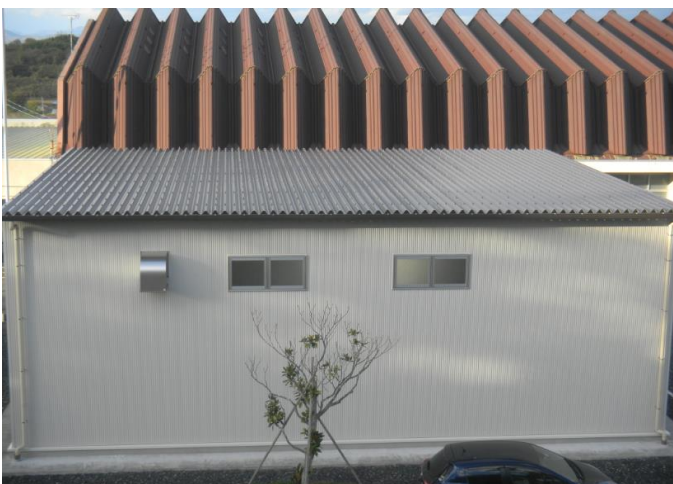
5	調査項目： 3 屋上及び屋根 (1) 屋上面	屋上面の劣化及び損傷の状況並びに雨漏れの状況

<input checked="" type="checkbox"/> 著しいひび割れはないか <input checked="" type="checkbox"/> 浮きはないか <input checked="" type="checkbox"/> 防水シート内に水が貯まっていないか <input checked="" type="checkbox"/> 雨漏れはないか
特記事項		
		<input type="checkbox"/> 支障なし <input type="checkbox"/> 要注意 <input type="checkbox"/> 要是正
