個別施設計画様式

1 対象施設・施設概要					
施設情報					
施設名称	登米圏域防災拠点運営資機材保管倉庫	所管所属名称	防災推進課		
公共施設等総合管理方針施設分類					
大分類	公用施設	中分類	防災関係施設	小分類	防災機材倉庫
主要建物概要					
構造	鉄骨造	用途	倉庫	建築日	2018/7/11
経過年数	3	耐用年数	31	目標使用年数	41
運営方式	直営	管理者名称	防災推進課	全延床面積(㎡)	145.49
所在地	登米市迫町北方字天形161-84				
2 計画期間					
計画期間令和4年から令和13年までの10年間とする。					
3 点検・診断によって得られた個別施設の状態					
「県有建築物保全点検調査結果票(準用版)」のとおり					
4 当該施設の必要性					
設置根拠規定等	—			必要性の有無	有
業務内容	大規模災害が発生した際に開設される、登米圏域防災拠点の運営に必要な資機材を保管している。				
必要性の判断理由	登米圏域防災拠点の運営に必要な資機材を保管する倉庫であるため、必要性は高い。				
5 施設ごとの今後の対策					
管理に関する基本的な考え方を踏まえた施設の管理方針	<p>登米圏域防災拠点運営に当たり必要不可欠な施設であり、適正な維持管理が必要であることから、今後も適切な維持管理に努める。</p> <p>点検・補修結果については、データを蓄積し今後の施設保全に活用する。</p> <p>また、予防保全の考え方を取り入れ、劣化状況等に応じた周期的な改修等を図るとともに、計画的な修繕・更新を行う。</p> <p>なお、目標使用年数は、宮城県公共施設等総合管理方針における推計条件を準用し、法定耐用年数の30%増とする。</p>				
施設間・対策間の優先順位の判断内容	<p>個別施設計画策定時点で3年を経過する新しい倉庫であり、改修履歴は無い。</p> <p>今後は、定期的な点検等を行い、必要に応じて改修を行っていく。</p>				
6 対策内容、時期及び概算費用					
別添「短期期保全計画表」のとおり

県有建築物保全点検調査結果票（準用版）

施設名称：登米圏域防災拠点運営資機材保管倉庫 延べ面積：145.49 m² 2 階建て
棟名称：登米圏域防災拠点運営資機材保管倉庫 竣工年月：2018/07/11 RC 造
点検者：横田 点検日：2021/11/25 3 年経過

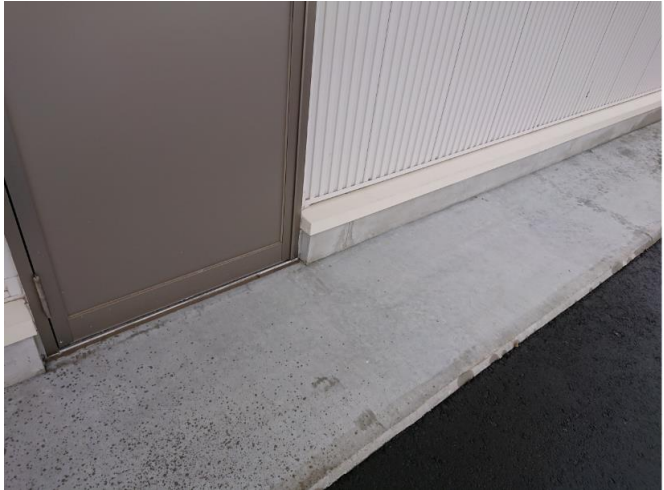
1	調査項目： 2 建築物の外部 (2) 基礎	基礎の劣化及び損傷の状況

<table border="1"> <tr> <td data-bbox="952 248 991 488" rowspan="4">確認事項</td> <td data-bbox="991 248 1386 282">✓ 鉄筋が露出していないか</td> </tr> <tr> <td data-bbox="991 282 1386 315">✓ 著しいひび割れはないか</td> </tr> <tr> <td data-bbox="991 315 1386 349">✓ 欠損がないか</td> </tr> <tr> <td data-bbox="991 349 1386 383"> </td> </tr> </table>	確認事項	✓ 鉄筋が露出していないか	✓ 著しいひび割れはないか	✓ 欠損がないか	
		確認事項		✓ 鉄筋が露出していないか			
				✓ 著しいひび割れはないか			
				✓ 欠損がないか			
<table border="1"> <tr> <td data-bbox="952 488 991 689">特記事項</td> <td data-bbox="991 488 1386 689"> </td> </tr> </table>	特記事項						
特記事項							
<input checked="" type="checkbox"/> 支障なし <input type="checkbox"/> 要注意 <input type="checkbox"/> 要是正

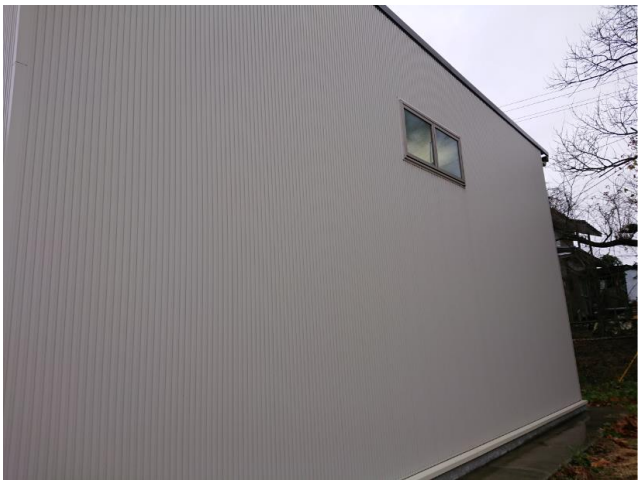
4	調査項目： 2 建築物の外部 (15) 窓サッシ等	サッシ等の劣化及び損傷の状況並びに雨漏れの状況

<table border="1"> <tr> <td data-bbox="952 857 991 1095" rowspan="4">確認事項</td> <td data-bbox="991 857 1386 891">✓ サッシの変形はないか</td> </tr> <tr> <td data-bbox="991 891 1386 925">✓ ガラスにひび割れはないか</td> </tr> <tr> <td data-bbox="991 925 1386 958">✓ 雨漏れはないか</td> </tr> <tr> <td data-bbox="991 958 1386 992"> </td> </tr> </table>	確認事項	✓ サッシの変形はないか	✓ ガラスにひび割れはないか	✓ 雨漏れはないか	
		確認事項		✓ サッシの変形はないか			
				✓ ガラスにひび割れはないか			
				✓ 雨漏れはないか			
<table border="1"> <tr> <td data-bbox="952 1095 991 1296">特記事項</td> <td data-bbox="991 1095 1386 1296"> </td> </tr> </table>	特記事項						
特記事項							
<input checked="" type="checkbox"/> 支障なし <input type="checkbox"/> 要注意 <input type="checkbox"/> 要是正

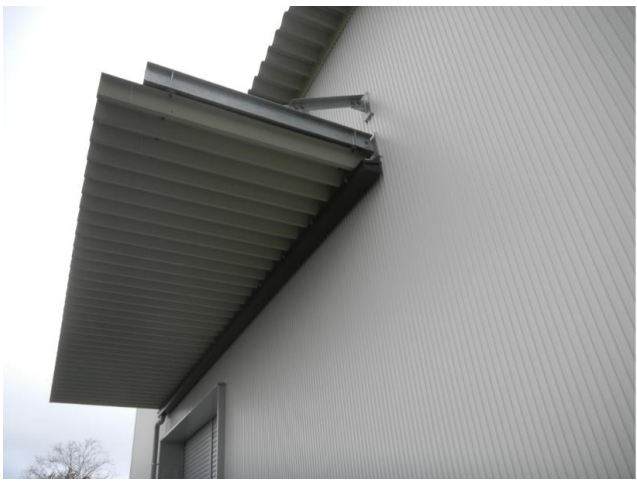
8	調査項目： 3 屋上及び屋根 (7) 屋根（屋上面を除く）	屋根の劣化及び損傷の状況並びに雨漏れの状況

<table border="1"> <tr> <td data-bbox="952 1500 991 1738" rowspan="4">確認事項</td> <td data-bbox="991 1500 1386 1534">✓ 著しいひび割れはないか</td> </tr> <tr> <td data-bbox="991 1534 1386 1568">✓ 欠損はないか</td> </tr> <tr> <td data-bbox="991 1568 1386 1601">✓ 雨漏れはないか</td> </tr> <tr> <td data-bbox="991 1601 1386 1635">✓ 著しい錆びはないか</td> </tr> </table>	確認事項	✓ 著しいひび割れはないか	✓ 欠損はないか	✓ 雨漏れはないか	✓ 著しい錆びはないか
		確認事項		✓ 著しいひび割れはないか			
				✓ 欠損はないか			
				✓ 雨漏れはないか			
✓ 著しい錆びはないか							
<table border="1"> <tr> <td data-bbox="952 1738 991 1939">特記事項</td> <td data-bbox="991 1738 1386 1939"> </td> </tr> </table>	特記事項						
特記事項							
<input checked="" type="checkbox"/> 支障なし <input type="checkbox"/> 要注意 <input type="checkbox"/> 要是正
