「東日本大震災」 公共土木施設の応急復旧状況【道路編】

平成23年9月 宮城県 東部土木事務所

応急復旧状況(1)

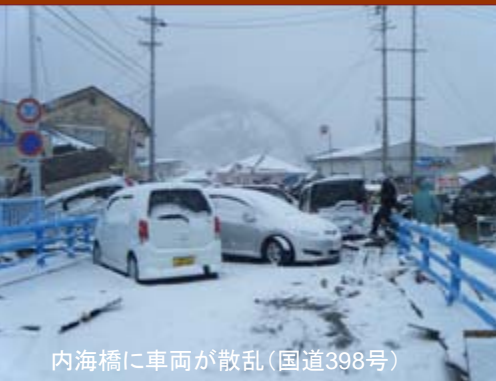
内海橋に車両が散乱(国道398号)

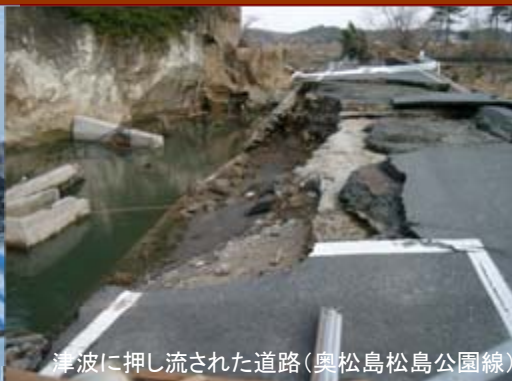
津波に押し流された道路(奥松島松島公園線)

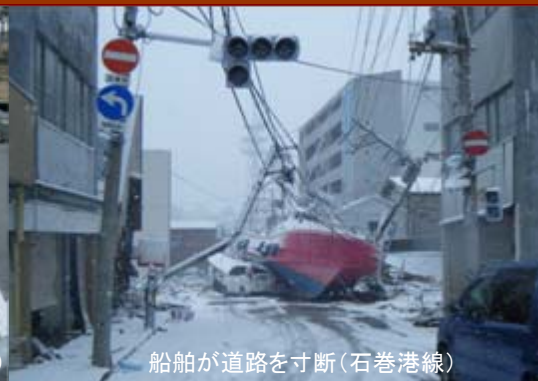
船舶が道路を寸断(石巻港線)

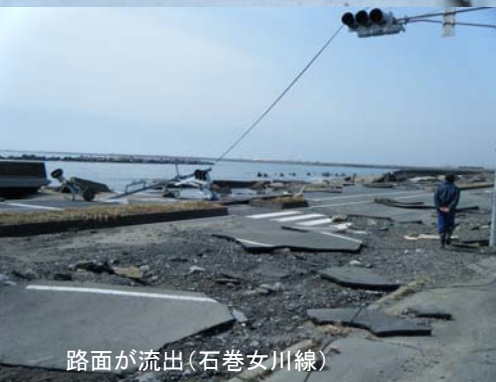
路面が流出(石巻女川線)

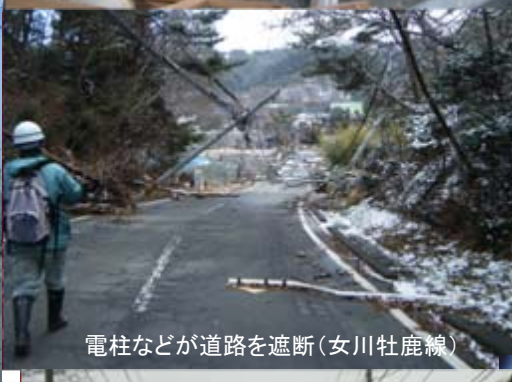
電柱などが道路を遮断(女川牡鹿線)

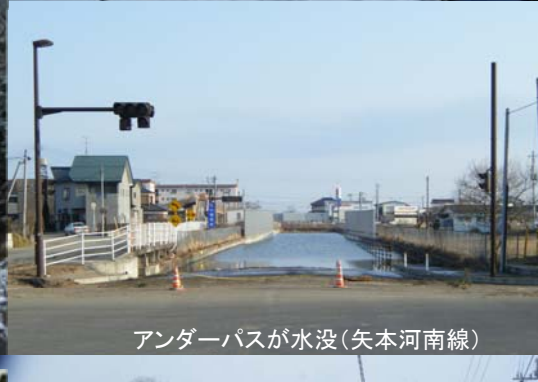
アンダーパスが水没(矢本河南線)

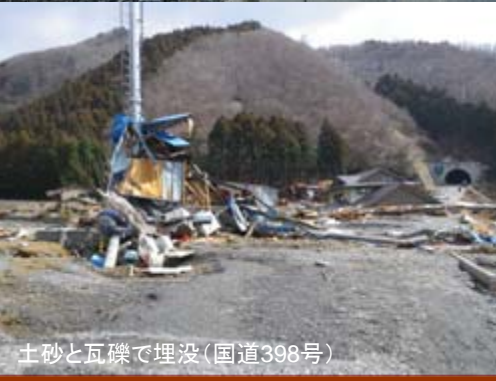
土砂と瓦礫で埋没(国道398号)

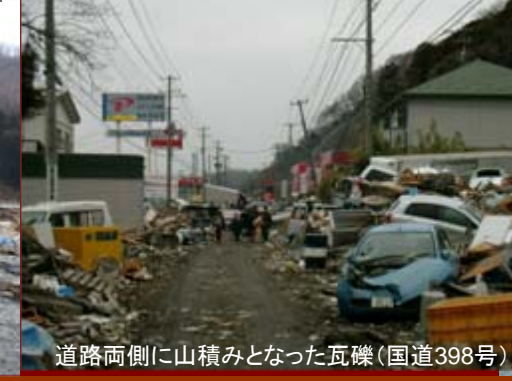
道路両側に山積みとなった瓦礫(国道398号)

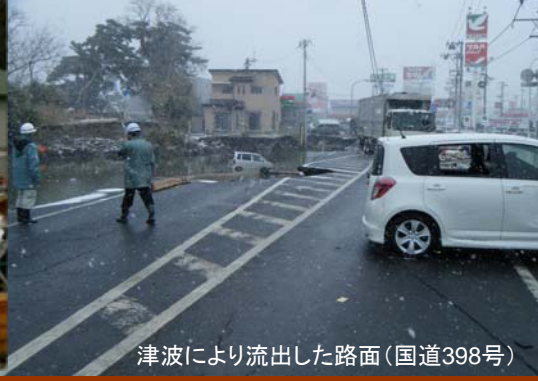
津波により流出した路面(国道398号)

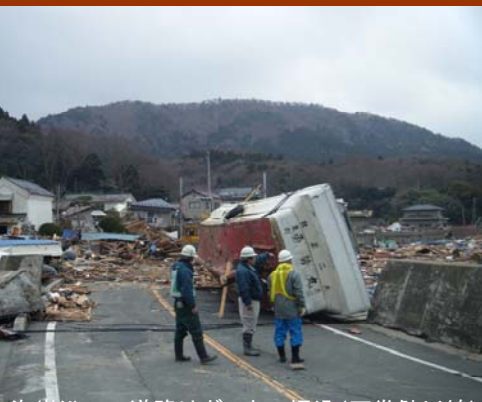
海岸沿いの道路はガレキで埋没(石巻鮎川線)

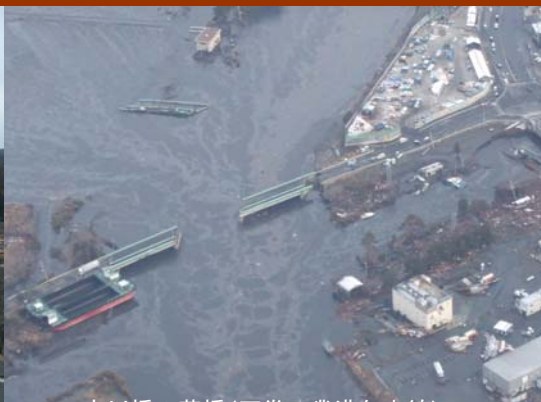
定川橋の落橋(石巻工業港矢本線)

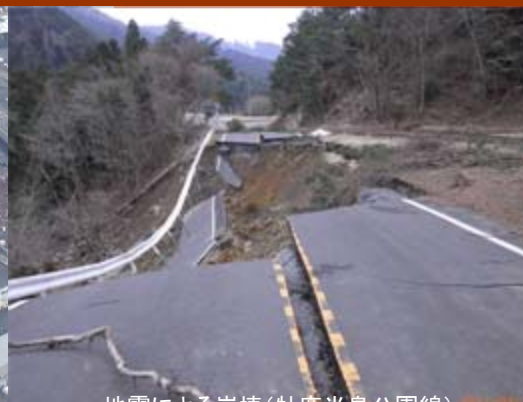
地震による崩壊(牡鹿半島公園線)

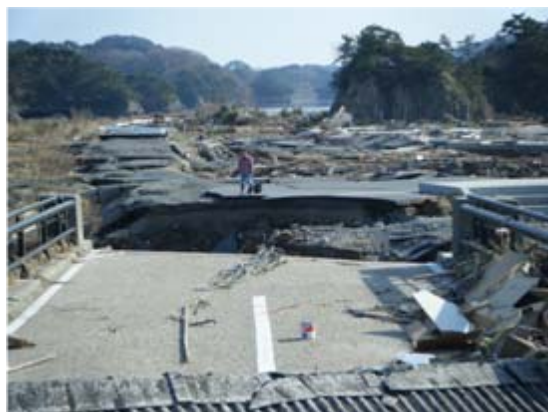
奥松島松島公園線 松ヶ島橋背後が津波により流出

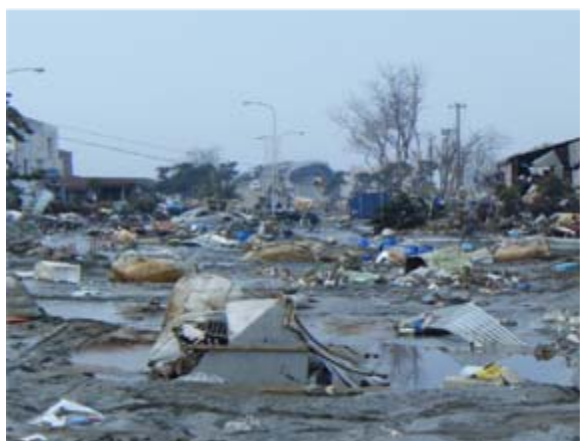
石巻女川線 日和大橋付近の瓦礫や土砂の堆積状況

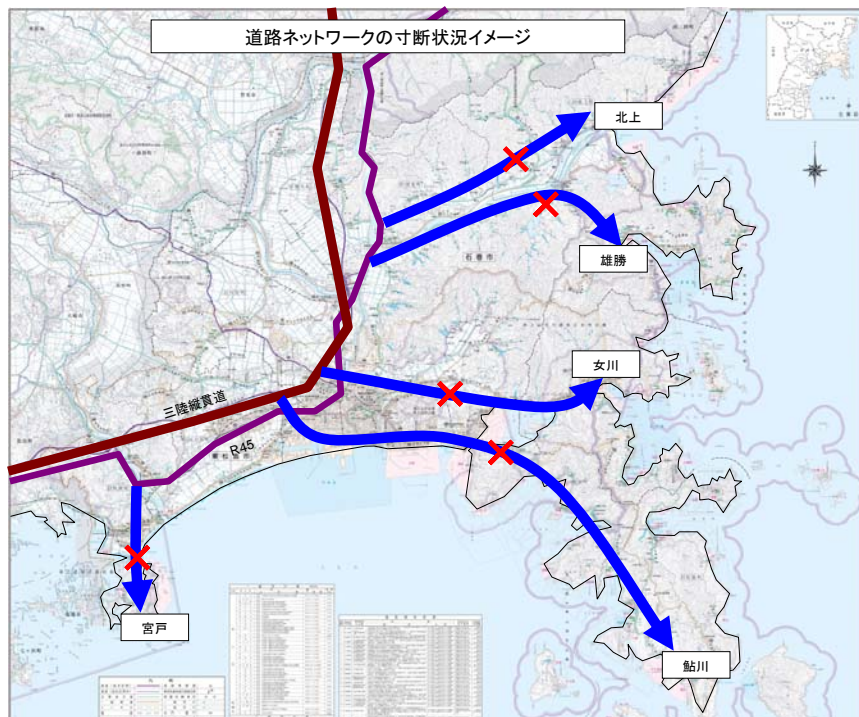
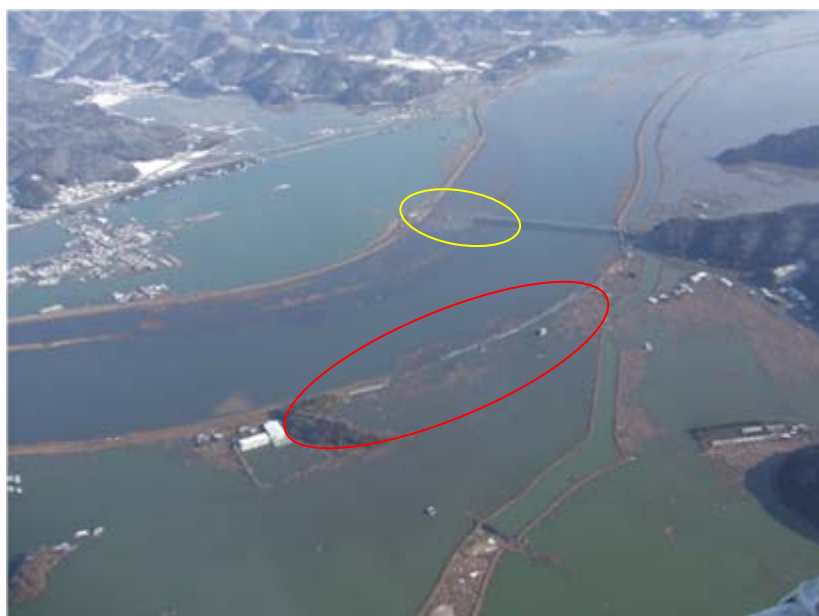
国道398号 新北上大橋の落橋(黄色)
河北桃生線 北上川堤防上の道路が流出(赤色)

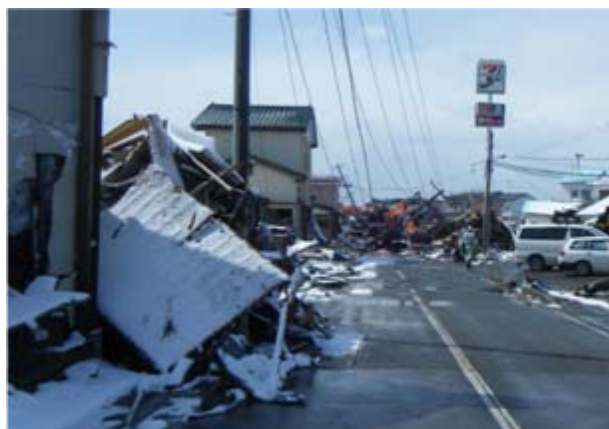
国道398号 渡波地区の瓦礫堆積状況

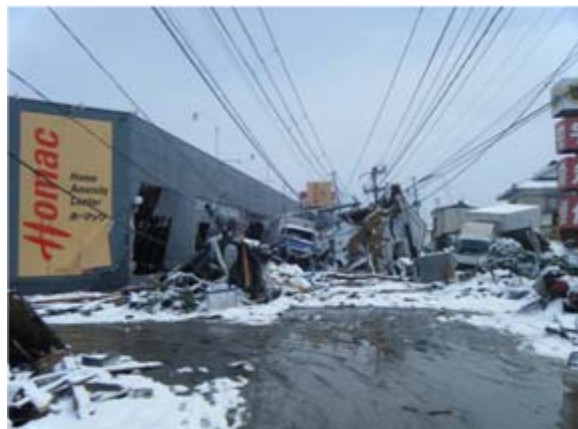
国道398号 鹿妻地区の瓦礫堆積状況

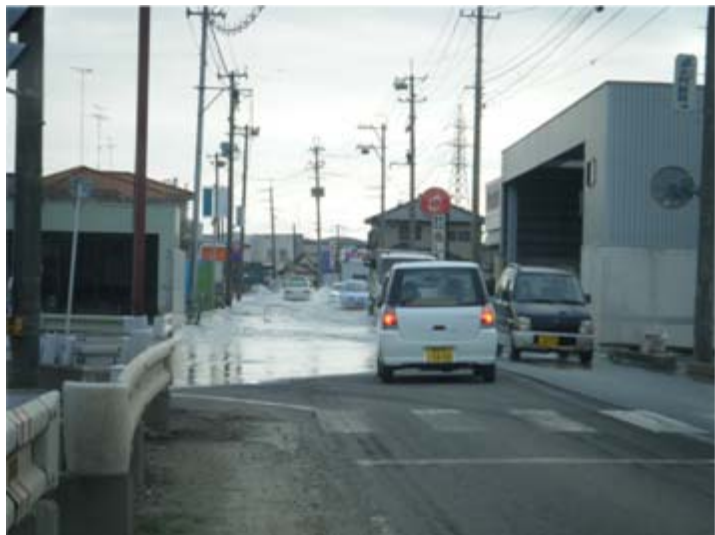
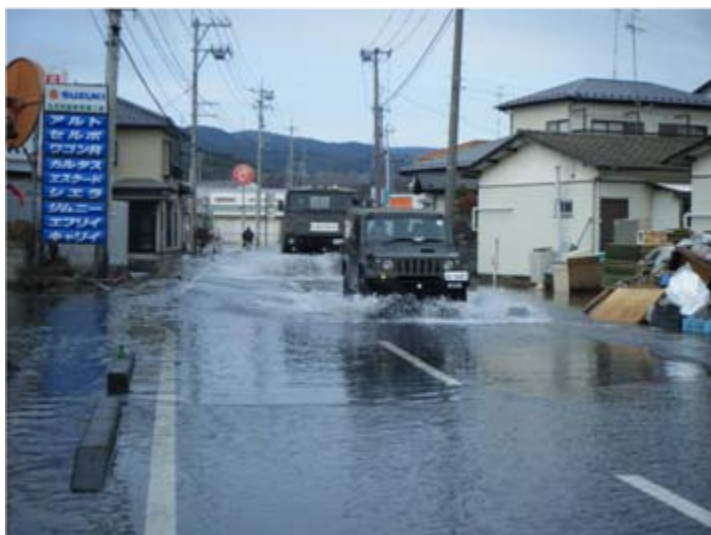
冠水状況

地震による地盤沈下の影響で、潮位の変動に伴い冠水する区間が発生し、応急的に道路を砕石で嵩上げています。冠水箇所については、当所ホームページを参照ください。

国道398号 道路の嵩上げ状況
